# Ocena stalowych słupów dwugałęziowych tramwajowej sieci trakcyjnej

Prof. dr hab. inż. Bronisław Gosowski, mgr inż. Paweł Lorkowski,  
Politechnika Wrocławska

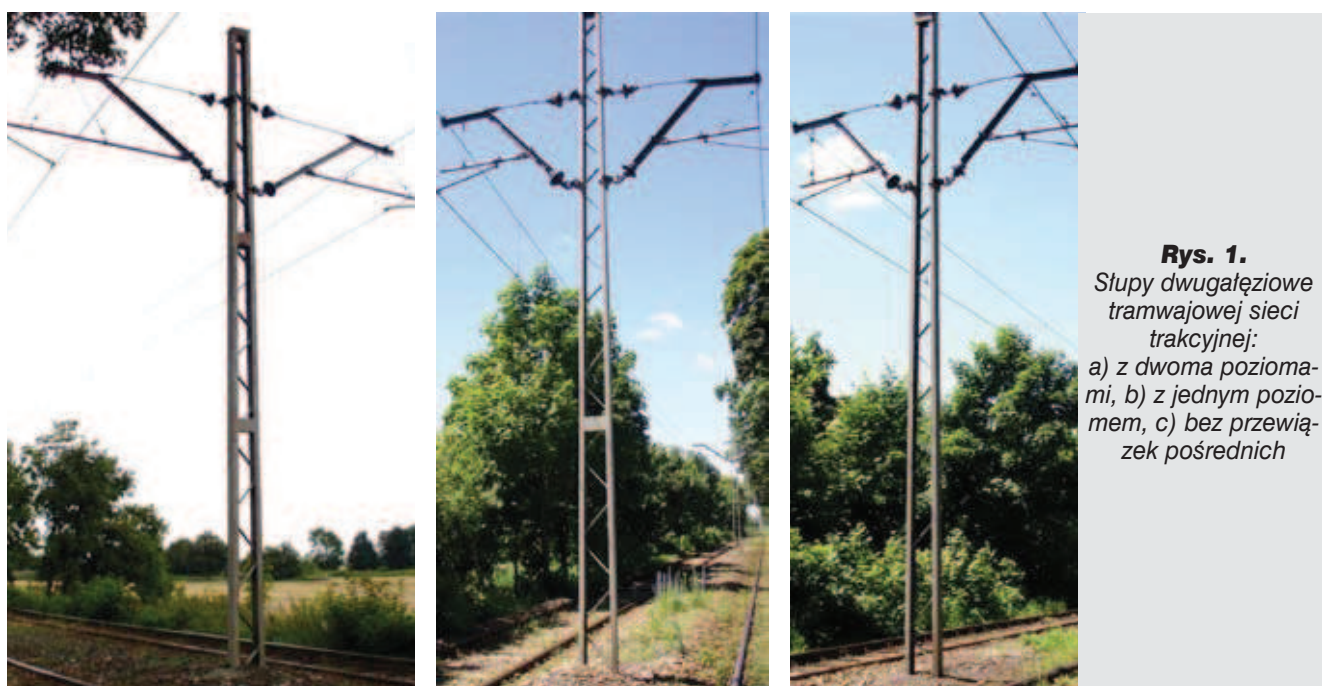
**Rys. 1.**  
Słupy dwugałęziowe tramwajowej sieci trakcyjnej:  
a) z dwoma poziomymi, b) z jednym poziomym, c) bez przewiązek pośrednich

Na wydzielonych torowiskach linii tramwajowych sieci jezdne zawieszane są zazwyczaj na stalowych słupach dwugałęziowych znajdujących się w międzytorzu (por. rys. 1). Słupy te mają gałęzie wykonane z walcowanych ceowników, które połączone są w jednej płaszczyźnie skratowaniem z płaskowników. Skratowanie w starszych słupach wykonywano z płaskowników z odgiętymi końcami w celu umożliwienia połączenia ich z gałęziami (średnikami ceowników) za pomocą spoin pachwinowych. W słupach nowych płaskowniki skratowania łączy się z gałęziami spoinami czołowymi. Gałęzie łączone są zwykle dodatkowo na długości słupów przewiązkami zlokalizowanymi w płaszczyźnie półek ceowników. Jest w tym wzglę-

dzie jednak spora dowolność, gdyż eksploatowane są słupy z przewiązkami w dwóch (rys. 1a) lub jednym przekroju pośrednim na długości (rys. 1b), a także bez tego typu przewiązek (rys. 1c).

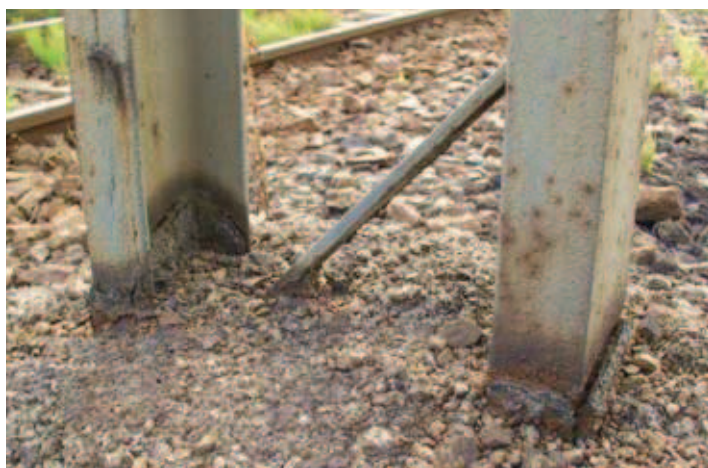
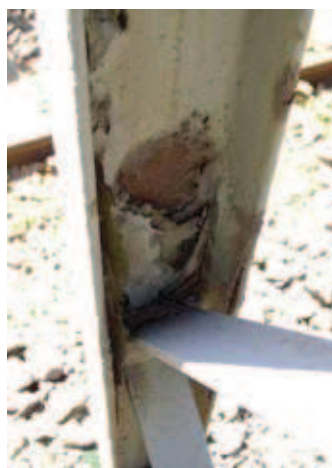
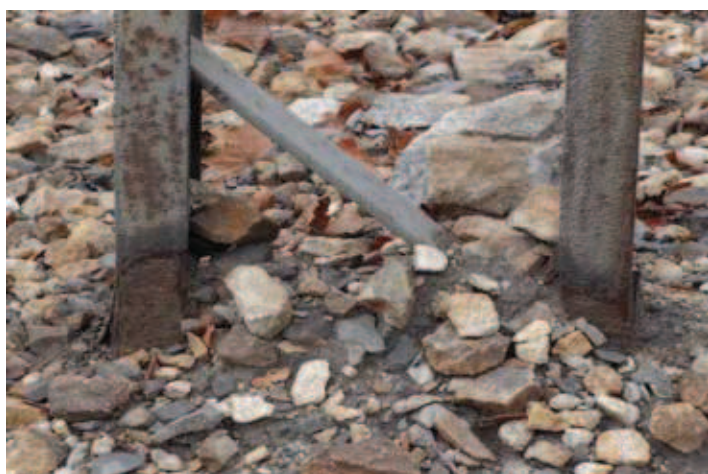
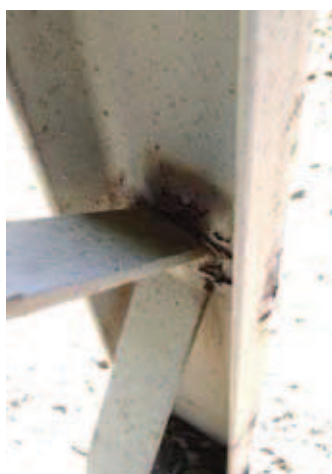
Oceniając stan techniczny analizowanych słupów zwrócono uwagę na miejsca szczególnie zagrożone korozją. W części dolnej jest to miejsce połączenia słupów z fundamentem, a właściwie z tłucznem torowiska (por. rys. 4a, c). Sytuacja jest podobna jak w wypadku stalowych słupów kolejowej sieci trakcyjnej [1]. Tam problem ten próbowano rozwiązać wykonując obetonowanie trzonów słupów powyżej prefabrykowanego fundamentów szklanko-

**Rys. 4.** Miejsca szczególnie zagrożone korozją w słupach tramwajowej sieci trakcyjnej: a, c) części dolne, b, d) węzły skratowania

Miejskami szczególnie zagrożonymi korozją są również połączenia skratowania z ceownikami (węzły skratowania), co pokazano na rysunku 4b, d. Sprzyja temu głównie kształt skratowania. Nieco lepiej sytuacja przedstawia się w przypadku skratowania łączonego spoinami czołowymi. Problem można by rozwiązać stosując na skratowanie np. kątowniki (por. rys. 2d), podobnie jak to jest w konstrukcjach wsporczych kolejowej sieci trakcyjnej.

Chcąc uniknąć uszkodzeń korozyjnych dolnych części słupów należy wdrożyć do praktyki stosowanie dodatkowych zabezpieczeń konstrukcji stalowej w strefie powyżej fundamentu. Może to być np. obetonowanie, jak w słupach kolejowej sieci trakcyjnej [2], a ponadto malowanie farbami bitumicznymi.

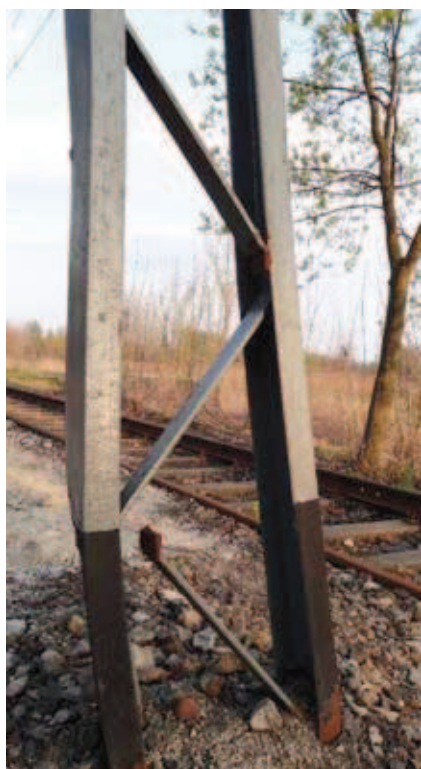
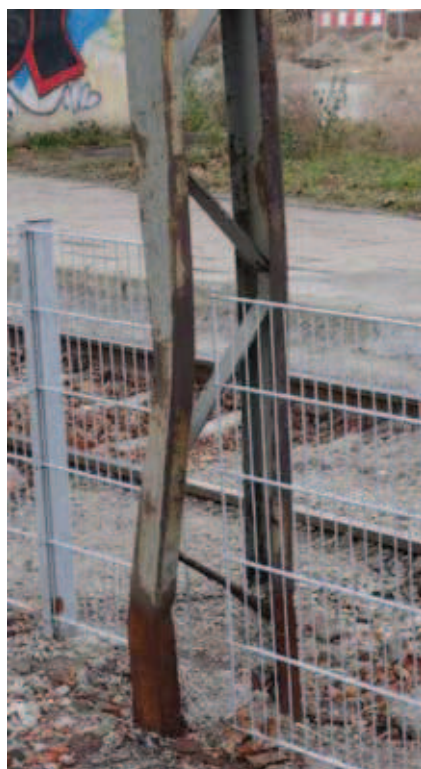
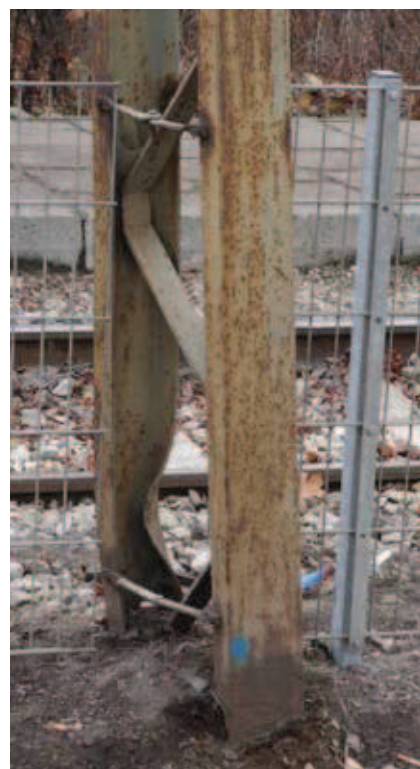
**Rys. 5.** Uszkodzenia mechaniczne słupów tramwajowej sieci trakcyjnej: a) zdeformowane gałęzie oraz zniszczone połączenia skratowań, b, c) zdeformowane gałęzie w dwóch słupach

Na stan techniczny analizowanych słupów mają także wpływ uszkodzenia mechaniczne słupów trakcyjnych. O tym, że nie zwraca się na to uwagi, świadczą przykłady uszkodzeń zaobserwowane na czynnych liniach tramwajowych, pokazane na rysunku 5.

Uszkodzenia węzłów skratowania pokazane na rysunku 5a, obnażają fatalną jakość tych połączeń. Szczegóły wybranych węzłów skratowania pokazano na rysunku 6. To co pokazano na rysunku 6a wskazuje na brak spoiny łączącej dolny płaskownik, a spoina między płaskownikami jest

Analizowane słupy wymagają większej troski w trakcie eksploatacji. Odnosi się to nie tylko do renowacji powłok malarskich na całym słupie, ale także zabezpieczeń części dolnych, które szybciej ulegają degradacji. Niedopuszczalne jest ponadto pozostawianie słupów trakcyjnych uszkodzonych mechanicznie na czynnych liniach tramwajowych.

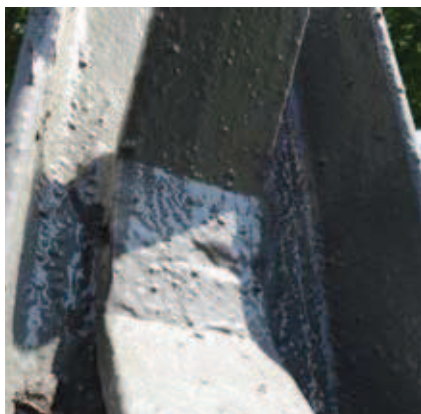
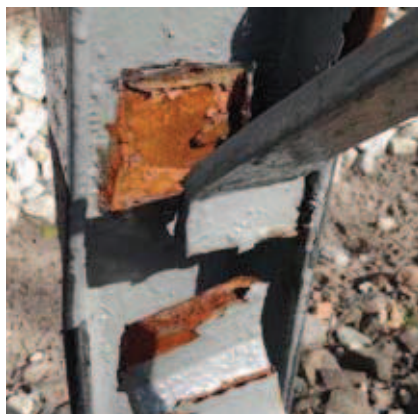
**Rys. 6.** Szczegóły połączenia w węzłach skratowania z płaskowników na spoiny pachwinowe: a) niezniszczonego, b) zniszczonego

bardzo niskiej jakości. Potwierdza to rysunek 6b, na którym spoina pachwinowa łącząca górny płaskownik, nie została wtopiona w środek ceownika, a spoina czołowa łącząca płaskowniki jest wykonana bez pozostawienia wymaganej szczeliny lub zukosowania brzegów [3], właściwie jako spoina grzbietowa. Omawianych spoin w wielu przypadkach nie można wręcz uznać za konstrukcyjne (por. [4, 5]), ze względu na zbyt małą ich grubość lub długość.

Ze względów eksploatacyjnych wskazane byłoby zastosowanie w analizowanych słupach, w miejsce płaskowników, skratowania z kątowników, co pozwoliłoby uniknąć ognisk korozji w miejscach połączenia z gałęziami. Ponadto, spoiny czołowe łączące skratowania z gałęziami, wykonane zarówno z płaskowników, jak i ewentualnie z kątowników, są łatwiejsze do wykonania. Należy więc oczekiwać, że będą one wyższej jakości, niż spoiny pachwinowe.
