Tymczasowy zbiornik retencyjny na rzece Witce w Niedowie

Dr inż. Wojciech Rędowicz, Politechnika Wroclawska, mgr inż. Ryszard Szulgan, Hydroprojekt Wrocław Sp. z o.o.

1. Stopień wodny niedów po katastrofie budowlanej

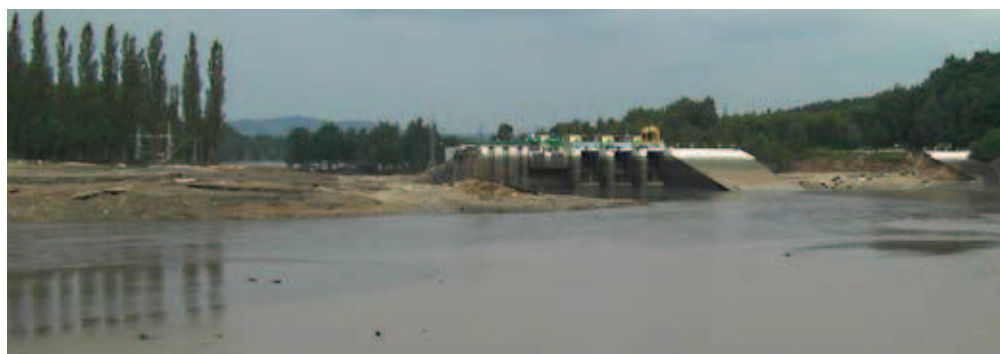
Rys. 1.
Stopień wodny Niedów po katastrofie budowlanej w sierpniu 2010 r.

szacowanej na 30 hm³, doprowadzając do zniszczenia zapory ziemnej wskutek przelania się wody ponad jej koroną (rys. 1). Miało to miejsce około godziny 18⁰⁰, a wypływająca z wyrwy woda zalała okoliczne miejscowości. Bezpośrednią przyczyną zdarzenia były obfite opady atmosferyczne, dotychczas nieodnotowane na posterunkach opadowych zlokalizowanych w zlewni rzeki Witki. Korpus zapory ziemnej po lewej stronie bloku urządzeń upustowych

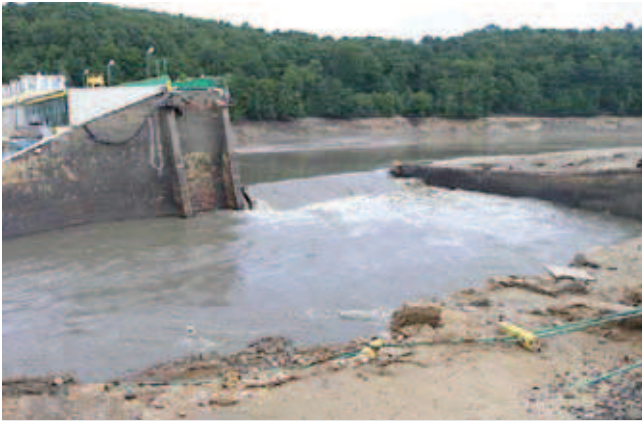
uległ całkowitemu rozmyciu i zniszczeniu, pozostała jedynie widoczna na rysunku 2. przestona przeciwfiltracyjna, tzw. ząb w postaci żelbetowej ściany, zagłębionej w gruncie do warstwy nieprzepuszczalnej. Na skutek przełamania się lewego skrzydła przyczółka zapory, wzdłuż bocznej ściany bloku ukształtowało się ujście nowego koryta rzeczne go z czaszy zbiornika. Nowe koryto w miejscu dawnej osi zapory miało szerokość około 28 m. Przepływająca nim woda wymyła z podłoża zapory grunty drobnoziarniste aż do poziomu zwierzeliny na głębokość do czterech metrów. Po stronie prawej bloku upustowego pozostał odcinek nasypu zapory,

Rys. 2. Rozmycie lewej strony zapory

rozwiązanie drugie, zakładając wysokość grodzy $H_g = 7,50$ m. Drugim, kluczowym założeniem, było wykorzystanie istniejącej przestony przeciwnofiltracyjnej w postaci żelbetowego zęba (rys. 2 i 3), ze względu na spodziewane niekorzystne warunki geotechniczne i koszty przedsięwzięcia. Ząb jest zagłębiony na 1,0 m w litej skale i przez blisko 50 lat zapewniał szczelność przegrody. Jedynym warunkiem było przyjęcie rozwiązania zapewniającego stateczność zęba, na który w nowych warunkach miał działać układ obciążeń nieprzewidziany na etapie projektu w 1958 roku. Ostatnim założeniem było wykorzystanie istniejącego bloku upustowego do przepuszczania przepływu budowlanego bez konieczności budowania tymczasowych, dodatkowych urządzeń. Przyjęto, że zbiornik będzie pracował jako przepływowy [1], bez rezerwy powodziowej. Układ

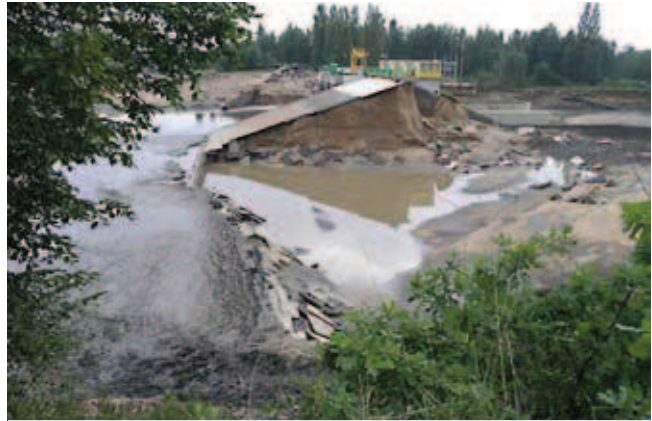
długości około 21 m, przylegający do skrzydełek betonowych (rys. 3). Powyżej zęba, przy prawym brzegu zbiornika odłożyły się znaczne ilości namułów gliniastych. Tuż powyżej zniszczonej zapory, miąższość świeżo odłożonych, miękkoplastycznych lub płynnych namułów wynosiła do dwóch metrów. Brzeg prawy zbiornika powyżej zapory jest ukształtowany w spękanej skale, przechodzącej w górę zbiornika w zaglinioną zwierzelinę i zwierzelinę gliniastą.

Rys. 3. Rozmycie prawej strony zapory

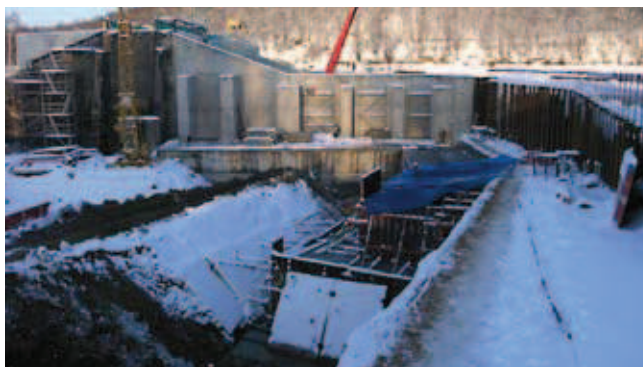
Rys. 6.
Grodza
lewostronna

Prace budowlane przy wznoszeniu gródz kaszycowych i wzmocnieniu oraz odbudowie skrzydeł betonowych prowadzone były przez dwie firmy. Grodzę po stronie prawej budowała firma ze Zgorzelca, a po stronie lewej firma z Bogatyni. Zgodnie z przewidywaniami geotechników natrafiono na duże trudności przy wpędzaniu pali w rumosze skalne, a więc wbijano ścianki do momentu wystąpienia blokujących oporów. Odbudowa lewostronnej ściany skrzydłowej wymagała wykonania grodzy niskiej

w ten sposób, aby wody budowlane przepływały w całości przez upusty denne w filarach. Po wybudowaniu ściany grodzą niską zdemontowano. Pod koniec września 2010 roku prace budowlane zakłóciła wysoka fala powodziowa na Witce, która na szczęście nie wyrządziła dużych szkód. Maksymalny przepływ wody oszacowano na około $140 \text{ m}^3 \cdot \text{s}^{-1}$. Firmy budowlane wykonały swoje zadanie dobrze, pomimo problemów związanych z trudnymi warunkami hydrologiczno-meteorologicznymi oraz intensywnym napływem wód gruntowych. Na rysunkach 6 i 7 przedstawiono końcowy etap wznoszenia tymczasowych gródz, a na rysunku 8 stopień wodny Niedów po ich wybudowaniu.

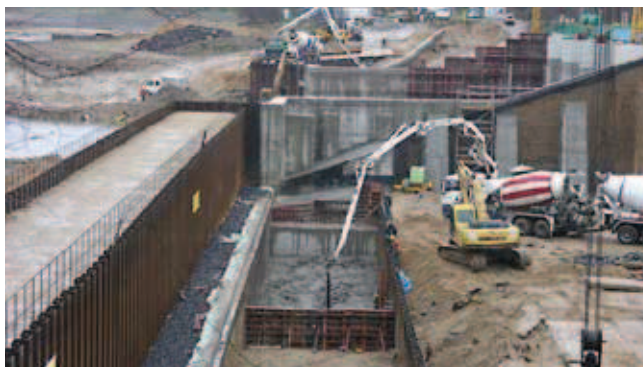
Rys. 7.
Grodza
prawostronna

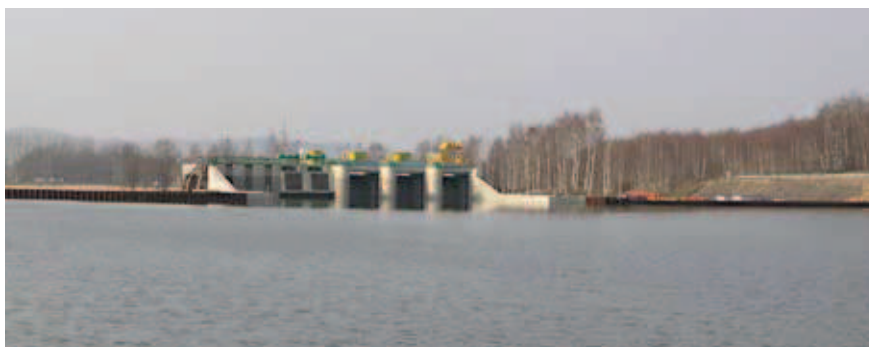
Rys. 8. Stopień wodny Niedów po wybudowaniu grodzi tymczasowej
