# Renowacja kolektora wody chłodzącej w elektrowni Konin

Dr inż. Tomasz Abel, Przedsiębiorstwo Robót Specjalistycznych KAN-REM Sp. z o.o.

## 2. Projekt remontu kolektorów wody chłodzącej na terenie zespołu elektrowni PAK w Koninie

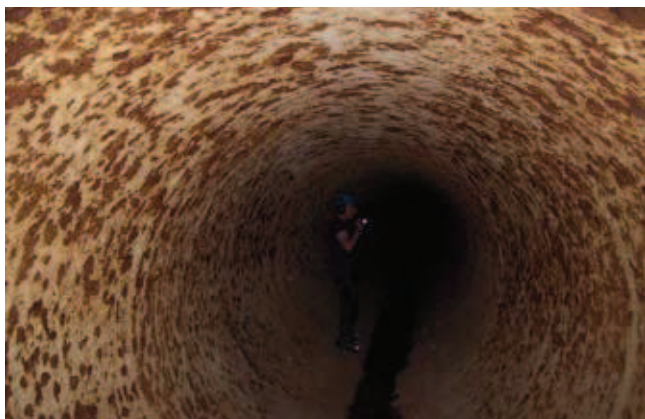
**Rys. 2.** Kolektor wody chłodzącej przed renowacją [8]

Na podstawie oceny stanu technicznego rurociągu przeznaczonego do naprawy, stwierdzono miejscami

znaczne ubytki korozyjne w ściance rury. Pomiary wykonane grubościomierzem wykazały, iż grubość ścianki w niektórych miejscach zmalała z 20 mm do 10 mm. Rurociąg wymagał więc bezzwłocznego wzmocnienia odcinka o średnicy DN 2200 przebiegającego pod drogami na terenie elektrowni.

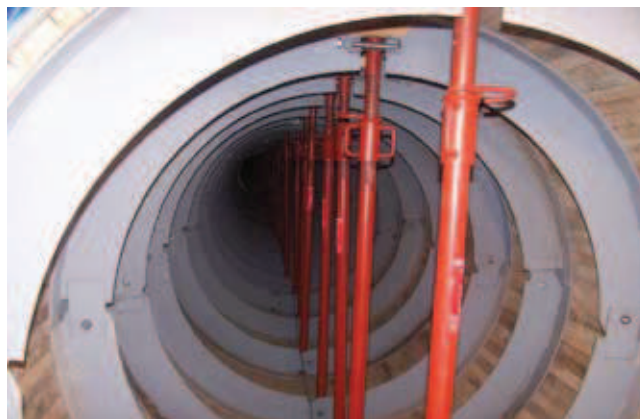
**Rys. 3.** Szalunek wewnętrzny w systemie MAXI-LINING [8]

Zastosowany system MAXI-LINING polega na wykonaniu konstrukcji żelbetowej, której wewnętrzną powierzchnię stanowi wykładzina PEHD. MAXI-LINING jest systemem dostosowanym do renowacji rurociągów wielkogłębnych, także narażonych na znaczne obciążenia. W metodzie MAXI-LINING indywidualnie, w zależności od warunków i potrzeb, ustala się ilość i jakość zbrojenia montowanego wewnątrz rurociągu. Parametry preparatu iniekcyjnego dobierane są w związku z dopuszczalną grubością ściany systemu. W tym przypadku zastosowano specjalną zaprawę iniekcyjną, która zawiera w swoim składzie wysokiej jakości cement oraz specjalny margiel wapienny [9]. Jako wewnętrzną powierzchnię nowo wykonywanej warstwy zastosowano wykładzinę polietylenową o grubości 4 mm, jednostronnie pokrytą kotwami, pozwalającymi na trwałe i silne zespolenie z wypełnieniem. Dzięki zastosowaniu polietylenu jako warstwy wewnętrznej uzyskano powłokę odporną chemicznie. Trwałość wykładziny PE w agresywnych środowiskach szacowana jest na nie mniej niż 100 lat. Po wykonaniu zbrojenia i zespoleniu wykładziny PE, całość usztywniona została szalunkiem koniecznym do właściwej aplikacji preparatu wypełniającego.

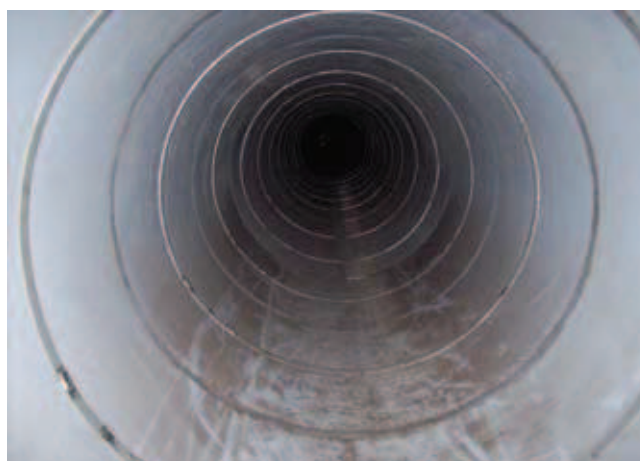
**Rys. 4.** Kolektor wody chłodzącej – system KANREM [8]

System renowacji KANREM ma zastosowanie do uszczelniania i zabezpieczania antykorozyjnego rurociągów grawitacyjnych i ciśnieniowych, przełazowych tzn. od średnicy 1000 mm w górę, bez ograniczeń. Po wyczyszczeniu rurociągu z osadu i wystających ostrych krawędzi, pozostałych np. po spawaniu, powierzchnia wewnętrzna rurociągu pokryta została preparatem zabezpieczającym stal przed postępującą korozją. Na tak przygotowaną powierzchnię rurociągu nałożone zostały płyty polietylenowe, które połączone zostały w jednolity rękaw przez spawanie ekstruzyjne. W celu zapewnienia sztywności obwodowej polietylenowego rękawa zastosowano pierścienie ze stali szlachetnej (kwasoodpornej), dociskające rękaw w wypadku powstania podciśnienia.

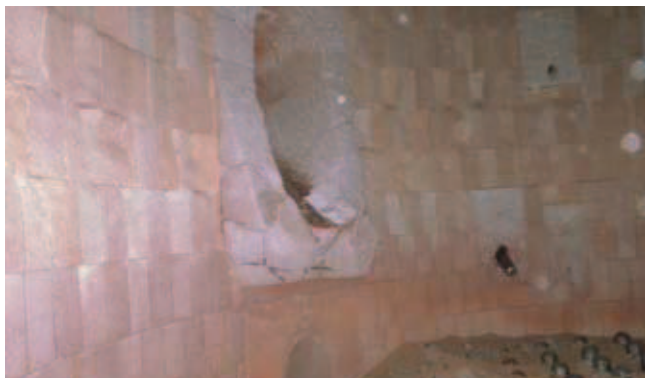
Podczas okresowego przeglądu zauważono częściowe zniszczenie wymurówki oddzielnicy popiołu. Nasilenie i zintensyfikowanie niszczenia wymurówki połączyło się w czasie z wprowadzeniem biomasy. W prezentowanym artykule autorzy opisują najbardziej prawdopodobną przyczynę postępującej destrukcji.

**Rys. 1.** Schemat części dennej oddzielnicy popiołu wraz ze zdjęciem uszkodzonej wymurówki
