Pęknięcia spoin pachwinowych w połączeniach widełkowych prętów kratownic stalowych

Dr hab. inż. Eugeniusz Hołała, mgr inż. Mateusz Parzonka, Politechnika Wroclawska

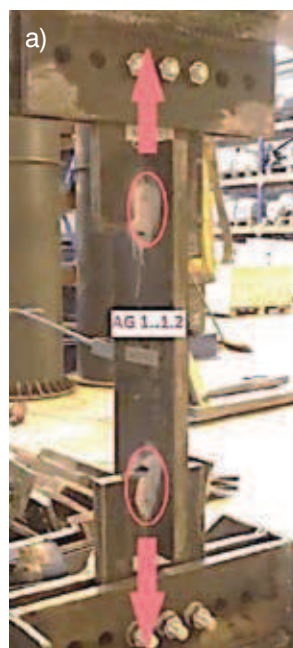
Rys. 6. Badania nośności spoin pachwinowych w połączeniach widelkowych: a) model połączenia podczas próby rozciągania, b) spoiny W1, W2 w badanych modelach.

żeń cyklicznych, propagacja istniejących po spawaniu pęknięć nie będzie następowała na spoiny podłużne, co prowadziłoby do utraty ich nośności. Przygotowano więc program badań połączeń widelkowych, w których podłużne spoiny pachwinowe zakończone zostały krótkimi spoinami poprzecznymi (rys. 6 i 7a) oraz bez takich spoin poprzecznych (rys. 6 i 7b).

Jednym z celów prowadzonych badań jest ocena wpływu rozwiązań konstrukcyjnych połączeń widelkowych na powstawanie pęknięć w spoinach pachwinowych. Przedmiotem szczególnej uwagi jest wpływ zastosowania spoin poprzecznych (rys. 6b, 7a) oraz temperatury otoczenia podczas ich wykonywania na powstawanie ww. niezgodności. Istotnym poszukiwanym rezultatem badań jest ocena wpływu powstałych pęknięć w spoinach W2 (rys. 6b i 7a) na nośność połączeń przy obciążeniach statycznych lub przy występowaniu niewielkiej liczby cykli obciążeń obliczeniowych ($n < 100$).

poprzecznych W2 (rys. 6b) mogą mieć charakter odciążenia w rejonie ostrego karbu i nie wpływają istotnie na nośność spoin podłużnych W1 poddanych działaniu obciążeń statycznych, a także przy niewielkiej liczbie ich cykli. Nie dostrzega się również zmniejszenia nośności spoin, będącego konsekwencją występowania niewielkich pęknięć w kraterach spoin podłużnych W1 (rys. 7b), co potwierdza powierzchnia ścięcia podczas zniszczenia próbek, która nie zawsze przechodziła przez te defekty.

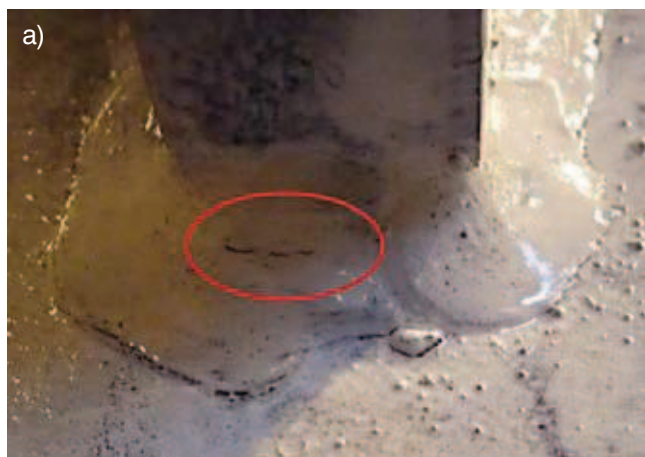
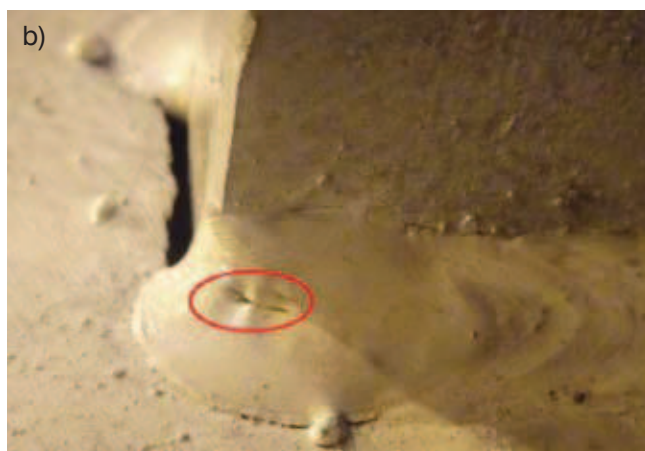
Rys. 7. Pęknięcia spoin pachwinowych w badanych połączeniach widelkowych płaskowników: a) w spoinie poprzecznej W2, b) w kraterze spoiny podłużnej W1

Nie są znane do tej pory badania uwzględniające wpływ pęknięć w rejonach karbu przy spoinach poprzecznych W2 (rys. 6b, 7a), a także ich zachowanie (propagacja rys) podczas obciążania. Niewiadomą jest również nośność takich uszkodzonych połączeń przy obciążeniach statycznych. Dotychczasowe wyniki badań nie wykazują zauważalnego wpływu powstałych pęknięć w strefach silnej koncentracji naprężeń (karb konstrukcyjny i spawalniczy) na nośność statyczną spawanych połączeń widelkowych. Trzeba jed-
