# Analiza powstawania odprysków na tynku elewacji

Dr inż. Albin Garbacik, mgr inż. Wojciech Drożdż, mgr inż. Mikołaj Ostrowski,  
Instytut Ceramiki i Materiałów Budowlanych, Kraków

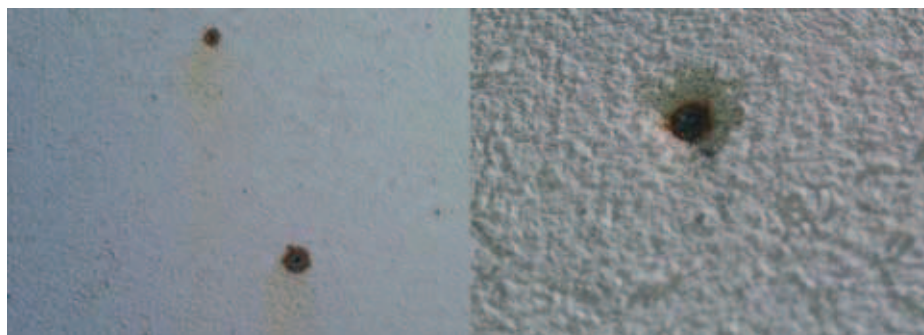
około 9 miesięcy od wykonania elewacji. Monitoring tego zjawiska wykazał ciągłe natężenie pojawiania się nowych odprysków w części elewacji szczególnie narażonych na opady atmosferyczne. Odpryski stanowią punktowe przebarwienia powierzchniowe oraz głębokie izometryczne kawerny z ciemnym jądrem pod powierzchnią odprysku.

**Rys. 1.**  
Lewa strona: odpryski z widocznymi wyciekami przebarwiającymi fasadę. Prawa strona: głęboki odprysk z ciemnym jądrem na fasadzie

Przedstawione wyniki badań tynku z zaprawy cementowo-wapiennej wykazały, że przyczyną destrukcji elewacji w postaci odprysków i rdzawych wycieków może być obecność szkodliwych zanieczyszczeń we frakcji piaskowej zaprawy w postaci ziaren markasytu  $\text{FeS}_2$ . Ziarna te w procesie utleniania tworzą ekspansywny gips oraz wodorotlenki żelaza powodujące powstawanie głębokich odprysków i powierzchniowych przebarwień elewacji. Te destrukcyjne efekty udokumentowano przy śladowych zawartościach ziaren siarczku żelaza w kruszywie zastosowanym do produkcji gotowych suchych zapraw tynkarskich.
