# Badania wytrzymałościowe nowych paneli kompozytowych w budownictwie mieszkaniowym

Mgr inż. Łukasz Smakosz, prof. dr hab. inż. Jacek Tejchman, Politechnika Gdańska

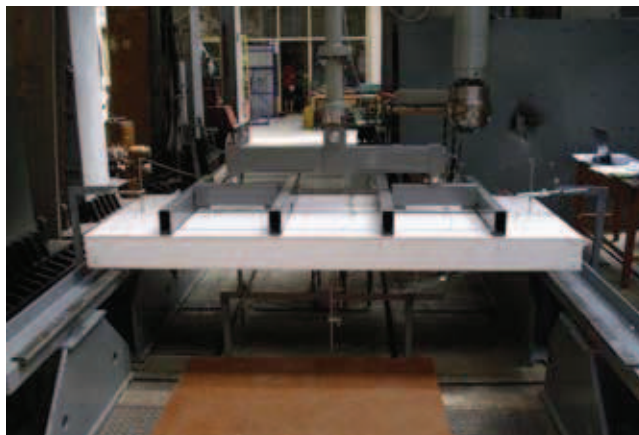
**Rys. 1.** Stanowisko i schemat statyczny do badania nośności na zginanie panelu kompozytowego swobodnie podpartego ( $P$  – pionowa siła skupiona)

W badaniach nośności na zginanie, obciążenie przyłożono do paneli za pomocą układu profili stalowych połączonych ze sobą przegubowo rozkładających działającą siłę skupioną na 4 obciążenia ciągłe skierowane prostopadłe do powierzchni (rys. 1). Pod profile stalowe ułożono podkładki gumowe, aby zapobiec lokalnemu zniszczeniu. Przyłożone obciążenie zwiększano stopniowo poprzez równomierny pionowy przesuw tłoka (sterowanie przemieszczeniem) aż do zniszczenia z prędkością 0,1–3 mm/min. W trakcie doświadczeń mierzono całkowitą siłę pionową działającą na panele oraz ich ugięcia.

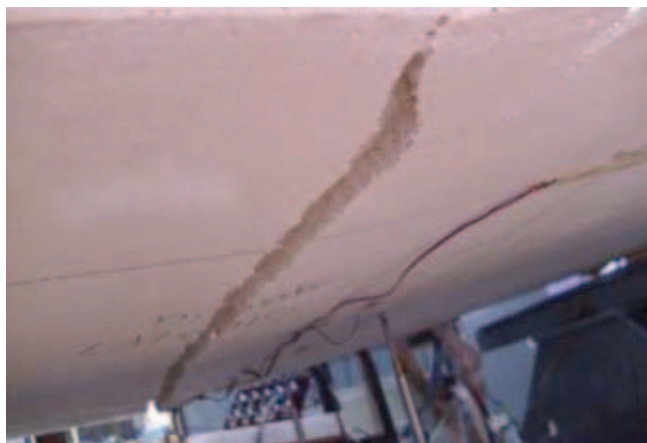
**Rys. 2.** Pęknięcie dolnej okładziny panelu swobodnie podpartego

neli poprzez wyczerpanie wytrzymałości na rozciąganie dolnej okładziny (rys. 2). Nie zaobserwowano żadnych uszkodzeń między warstwami paneli. Maksymalna (niszcząca) siła pionowa wynosiła około 20 kN dla ugięcia 17–19 mm (rys. 3) i odpowiadała niszcącemu pionowemu obciążeniu powierzchniowemu 9,1 kN/m<sup>2</sup>. Badanie nośności na zginanie paneli zamocowanych na podporach za pomocą łączników montażowych wykonano na zmodyfikowanym stanowisku badawczym (rys. 4). Na krótszej krawędzi panelu zamocowano ceowniki wykonane z żywicy poliestrowej zbrojonej włóknami szklanymi, które zostały wstawione między okładziny i połączone z nimi na wkręty. Całe złącze zostało uszczelnione pianką montażową. Panel był połączony ze sztywną ramą stalową stanowiska badawczego jak w warunkach montażowych: jedna krawędź odpowiadała połączeniu z fundamentem poprzez pojedynczą śrubę FBS 10/15 S, a druga krawędź połączeniu ze stropem kondygnacji poprzez 4 śruby M 12/55 kl. 4.8. Rozstaw podpór w doświadczeniu wynosił 2,5 m.

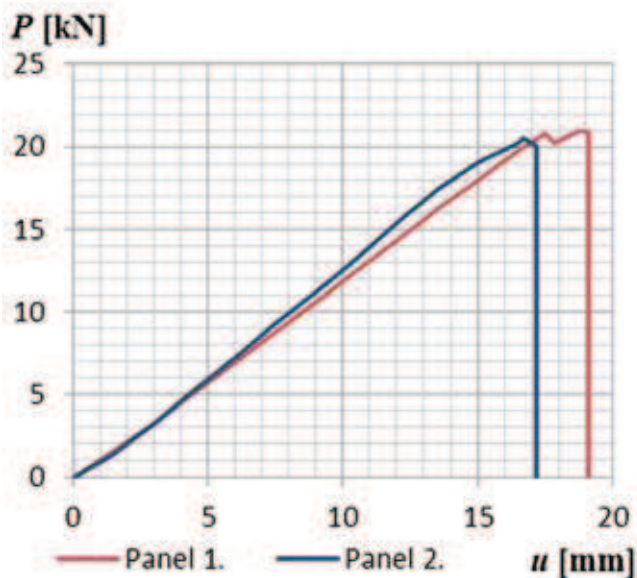
**Rys. 3.** Pomierzone siły pionowe  $P$  w funkcji ugięcia  $u$  w środku paneli kompozytowych swobodnie podpartych dla dwóch różnych prędkości przemieszczenia pionowego  $v$  (1 -  $v=3,0$  mm/min., 2 -  $v=0,1$  mm/min.)

Doświadczenia z panelami swobodnie podpartymi wykonano dla dwóch różnych prędkości przemieszczenia pionowego: 0,1 mm/min. i 3,0 mm/min. Rozstaw podpór był równy 2,2 m. W obu doświadczeniach doszło do gwałtownego i niesygnalizowanego zniszczenia pa-

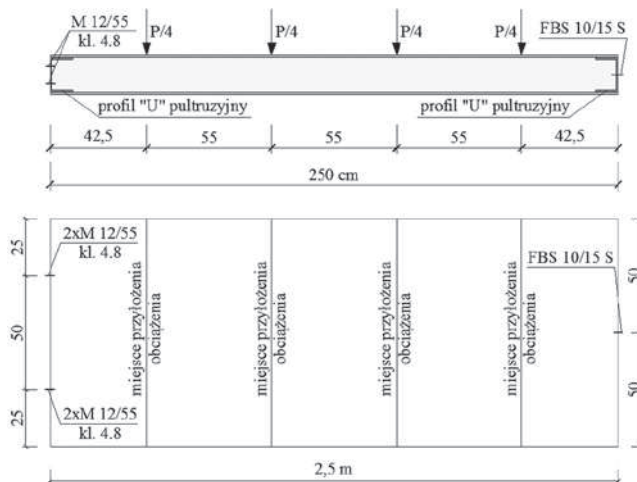
**Rys. 4.** Stanowisko i schemat statyczny do badania nośności na zginanie panelu zamocowanego na podporach przy zastosowaniu łączników montażowych

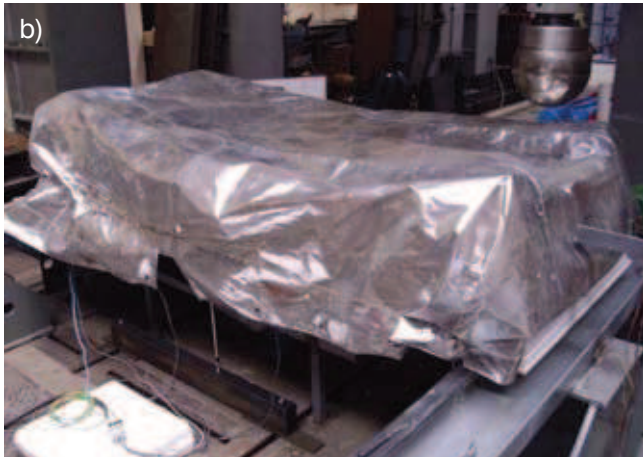
**Rys. 9.** Stanowisko do badań termicznych: a) układ grzałek, b) folia zabezpieczająca przed odpływem ciepła

Stanowisko badawcze składało się z następujących elementów (rys. 9):

- nieodkształcalnej ramy stalowej oraz podpór skrajnych pozwalających na zamocowanie elementów w pozycji poziomej,
- podpory pośredniej połączonej z ramą poprzez siłomierz,

- zestawu 24 grzałek do sztucznego napromieniowania okładziny zewnętrznej panelu (rys. 9a),
- tkaniny termoizolacyjnej powstrzymującej odpływ gorącego powietrza (rys. 9b),
- 8 termopar stykowych na górnej i dolnej okładzinie panelu do pomiaru temperatury.

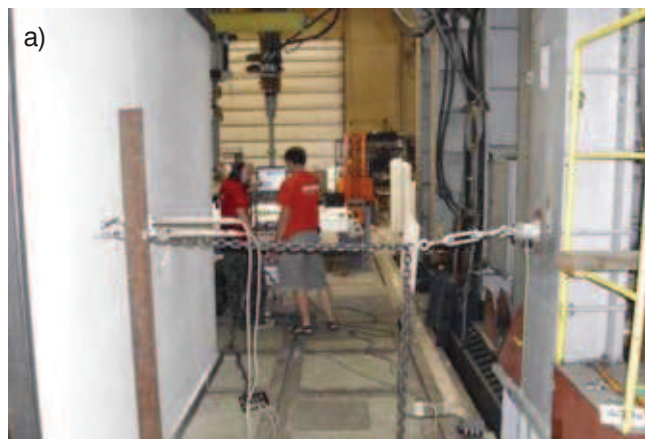
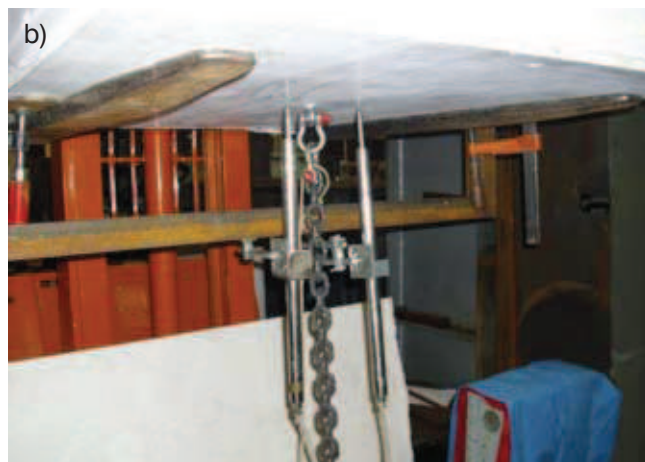
**Rys. 10.** Stanowisko do badań wytrzymałości na obciążenia przedmiotami mocowanymi do panelu: a) badanie na ścianie, b) badanie na połówce panelu

konano na dwóch połówkach panelu oraz na układzie złożonym z trzech paneli zamocowanym do sztywnej stalowej ramy (rys. 10).

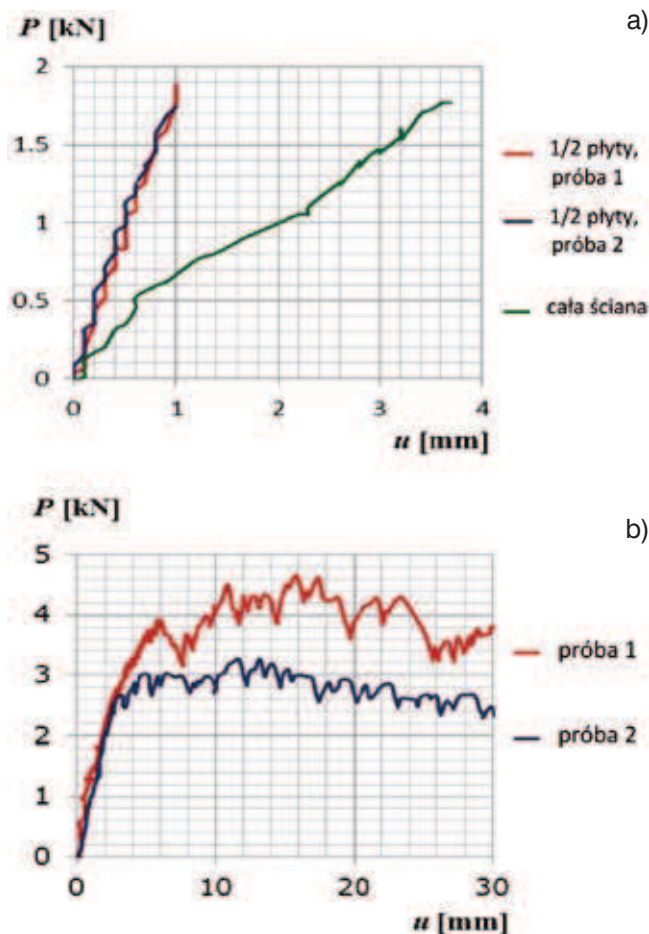
**Rys. 12.** Wyniki badania na wrywanie (a) i ścinanie (b): siła w dyblu montażowym w funkcji jego przemieszczenia

trzymałościowe przeprowadzono więc na łącznikach z nowym wzmocnionym gwintem. Pojedynczy wzmocniony dybel umieszczony w panelu został wyrwany siłą 1,7–1,8 kN i ścięty siłą 2,5–3,5 kN (rys. 12).
