Propozycja rewitalizacji założenia pałacowego w Borowinie¹

Prof. dr hab. inż. arch. Wanda Kononowicz, Politechnika Wrocławska, Uniwersytet Zielonogórski, mgr inż. arch. Krzysztof Raszczyk, Politechnika Wrocławska

¹ artykułu stanowi skrót pracy magisterskiej K. Raszczyka, pt. *Instytut Badań nad Leśnictwem w dawnym założeniu pałacowym w Borowinie*, wykonanej na Wydziale Architektury Politechniki Wrocławskiej, pod kierunkiem prof. dr hab. inż. arch. Wandy Kononowicz w 2012 roku. [5]

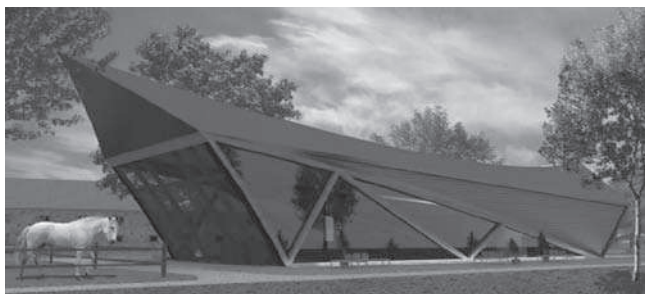
Rys. 9. Koncepcja krytej ujeżdżalni koni w parku pałacowym w Samborowicach. Wizualizacja: W. Misztal, źródło: [7]

W części przeźiernej dachu konstrukcję wsporczą pod otwierane panele okienne stanowi ruszt drewniany połączony z systemem prętowo – ciągnowym ograniczającym ugięcia belek.

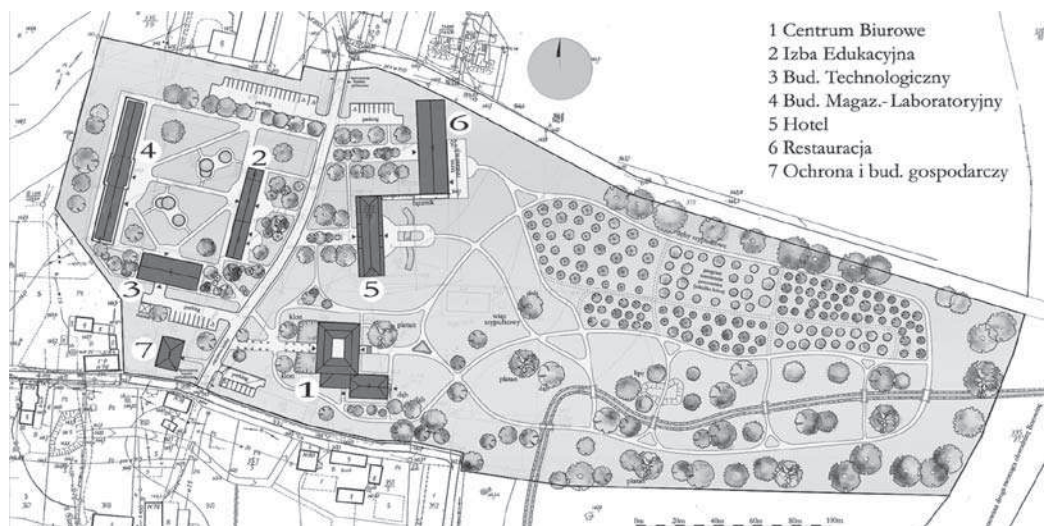
Rys. 1.
Zagospodarowanie
terenu dawnego zespo-
łu pałacowo-
parkowego i folwarcz-
nego w Borowinie
adaptowanego na cele
Instytutu Badań nad
Leśnictwem;
rys. K. Raszczyk,
źródło: [5]

o powierzchni ok. 1650 km². Wieś Borowina oddalona jest o ok. 8 km na północny – wschód od Szprotawy. Założenie pałacowe zlokalizowane jest przy wschodnim obrzeżu wsi, w części zwanej dawniej Wsią Dolną. Teren założenia podzielony jest na dwie, rozdzielone drogą części: wschodnią, z rozległym parkiem i dawnym pałacem na zachodnim obrzeżu enklawy oraz zachodnią z grupą budynków po dawnym folwarku. (rys. 1)

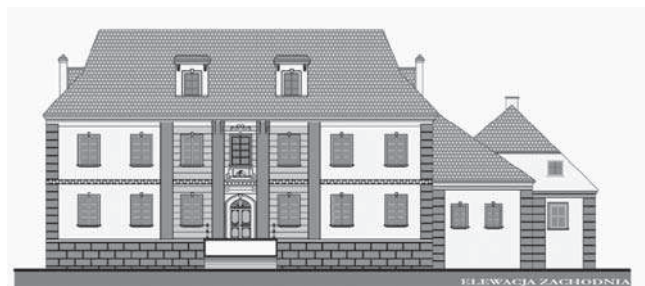
Rys. 2. Borowina, elewacja frontowa dawnego pałacu (nr 1) adaptowanego na Centrum Biurowe Instytutu Leśnictwa, rys. K. Raszczyk, źródło: [5]

Dwukondygnacyjny pałac, częściowo podpiwniczony, założony na rzucie prostokąta z wewnętrznym dziedzińcem, jest zwrócony fasadą ku zachodowi (rys. 2). Symetryczna kompozycja siedmioosiowej fasady, podkreślona została wejściem na osi i boniowanym płytkim ryzalitem. (rys. 2).

Bryła dawnego pałacu składa się z części głównej, z dobudowanym skrzydłem i dobudówką w części południowej, przy czym kondygnacje wszystkich części znajdują się na jednym poziomie. Na parterze przewidziano część biurową z pokojami dyrekcji i administracji Instytutu, salą konferencyjną, pokojami organizacji społecznych oraz pomieszczeniami socjalnymi i sanitarnymi. Na piętrze umieszczono siedzibę Nadleśnictwa Szprotawskiego, Centrum Monitoringu Lasów i bibliotekę, a na poddaszu salę z ekspozycją historii pałacu i wsi. W piwnicy znalazły się pomieszczenia techniczne, gospodarcze oraz magazyny.

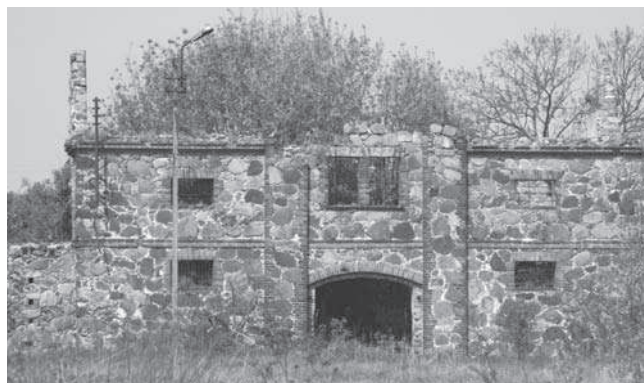
Rys. 3. Borowina, ruiny zachodniego budynku pofolwarczego. Fot. K. Raszczyk, 2011

Zaproponowano pozostawienie nienaruszonych relikwów murów budynku zachodniego (rys. 3, 4, 5), zabezpieczając jedynie ich koronę przed penetracją wody opadowej i umieszczając bryłę nowego budynku wewnątrz linii starych murów, w odległości 2 m od nich. Usytuowanie nowej kubatury wewnątrz istniejących murów, daje możliwość obejścia budynku i utworzenie przestrzeni przeznaczonej do celów rekreacyjnych. Jedynie w środkowej części budynku zachodniego wykorzystano istniejące mury kamienne jako ściany zewnętrzne dla nowo projektowanego wnętrza i jako podstawę do lekkiej nadbudowy o konstrukcji stalowej przykrytej szkłem. Dostawione do głównego trzonu, od strony północnej i południowej, nowo projektowane skrzydła, „ukryte” za starymi murami, mieszczą funkcje laboratoryjno-magazynowe materiału genetycznego roślin (rys. 5). Z tej racji zaproponowano tu trwałą monolityczną konstrukcję żelbetową, o podwójnie zbrojonych ścianach

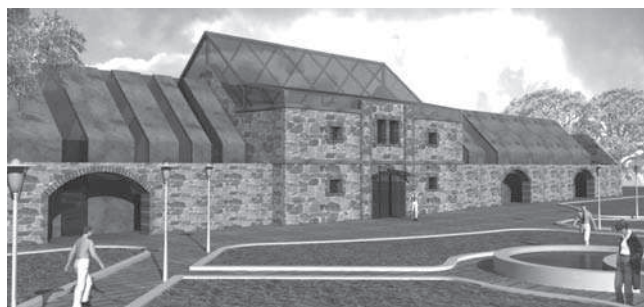
Rys. 4. Borowina, projekt adaptacji budynku pofolwarczego nr 4 na magazyny i laboratoria. Wizualizacja: K. Raszczyk, 2011, źródło: [5]

grubości 30 cm. W części magazynowej, ściany ocieplone są od wewnątrz polistyrenem ekspandowanym gr. 15 cm. W części laboratoryjnej zaproponowano ramy żelbetowe prefabrykowane, do których mocowana jest konstrukcja stalowa w formie rygli ściennych wypełnionych wełną mineralną i z okładziną zewnętrzną w formie blachy typu Cor-Ten. Rdzawy kolor zastosowanej blachy koresponduje z brunatno-czerwonym kolorytem istniejących murów.

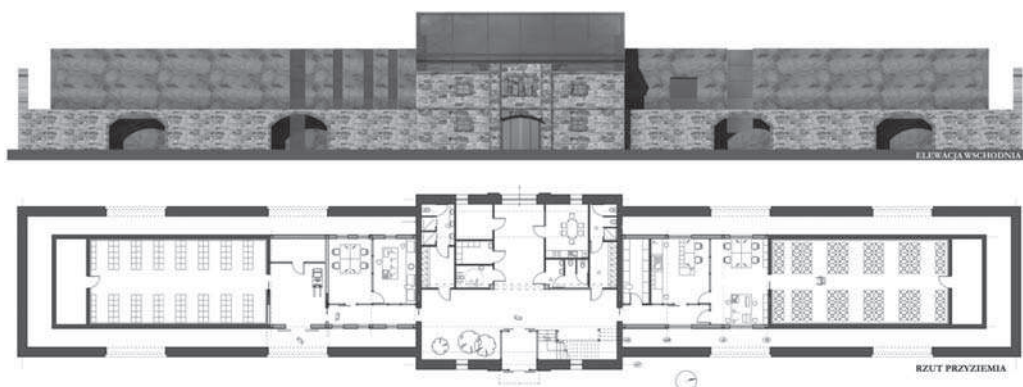
Rys. 5. Borowina. Rzut parteru oraz elewacja wschodnia budynku pofolwarczego nr 4, adaptowanego na magazynowo-laboratoryjny, rys. K. Raszczyk, źródło: [5]

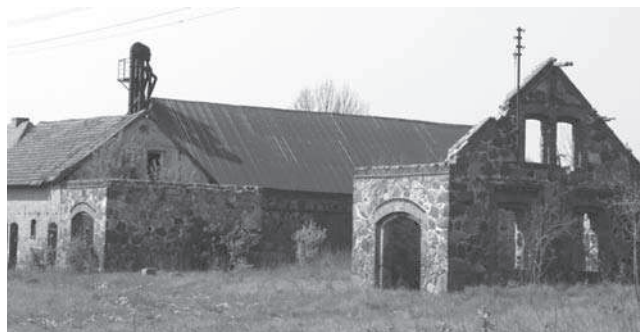
Rys. 6. Borowina. Widok ruin wschodniego budynku pofolwarcznego nr 2. Fot. K. Raszczuk, 2011

Z budynku wschodniego (nr 2) zespołu pofolwarczego, a szczególnie jego części północnej zachowały się dwa fragmenty murów kamiennych przy ścianach szczytowych, między którymi powstała wielka luka (rys. 6). W projekcie adaptacji tego budynku na cele Izby Edukacyjnej luka ta została uzupełniona, pod względem

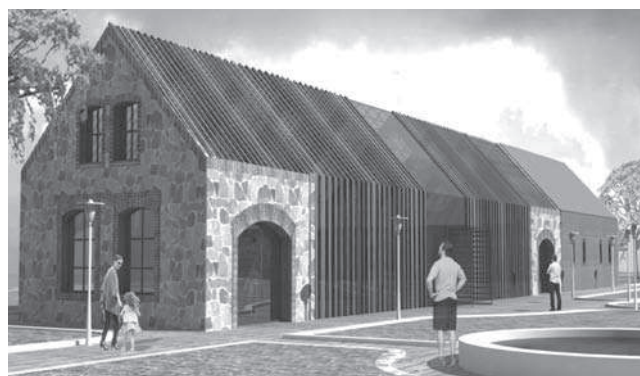
Rys. 7. Borowina. Projekt adaptacji budynku pofolwarcznego nr 2 na Izbę Edukacyjną. Wizualizacja: K. Raszczuk, źródło: [5]

konstrukcyjnym, przez układ ram z drewna klejonego warstwowo, przekrytych szkłem elewacyjnym oraz osłoniętych żaluzjami z drewna egzotycznego (rys. 7). W części południowej budynku wschodniego uzupełniono mur zewnętrzny z cegieł oraz zmieniono pokrycie dachowe z dachówki ceramicznej na blachę tytanowo-cynkową (rys. 7, 8).
