## Problem zawilgocenia ścian przyziemia w kościele parafialnym pod wezwaniem Najświętszego Zbawiciela w Zielonej Górze

Mgr inż. Bartosz Michalak, Uniwersytet Zielonogórski

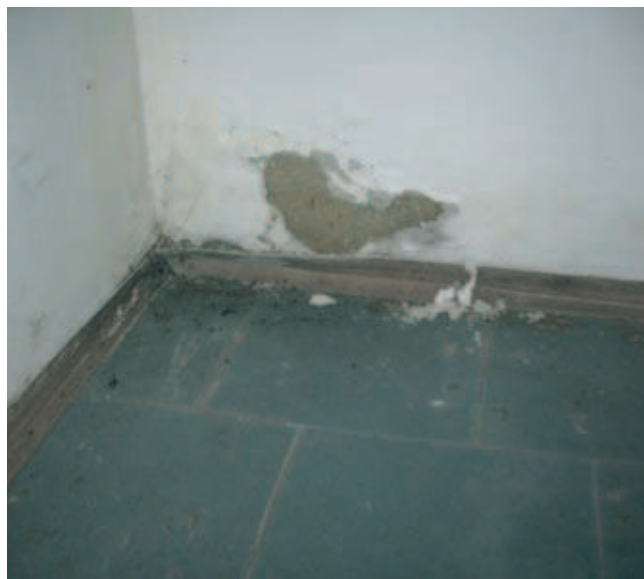
- wilgotność murów obwodowych mierzona wilgotnościomierzem ATIKA FM2 wynosi średnio od 6% do 8%, co świadczy o silnym zawilgoceniu ścian;
- tynki wewnętrzne, wapienno-cementowe są odspojone od podłoża w zróżnicowanym stopniu, miejscami w stopniu średnim, miejscami w znacznym, średnio do wysokości od 120 cm do 200 cm;
- tynki wewnętrzne uległy w znacznej mierze korozji, odseparowane zostały poszczególne składniki tynku, kruszywo oddzieliło się od spoiwa;
- na powierzchni tynków widoczne jest silne zasolenie oraz pleśń;
- warstwy malarskie są silnie odspojone od podłoża (tynku), widoczne są liczne spękania i tuszczanie się tych warstw;
- tynki zewnętrzne, cementowo-wapienne, zawilgoczone są w niewielkim stopniu;
- wokół ścian obwodowych kościoła od strony zewnętrznej biegnie gruntowa opaska, w wielu miejscach grunt osiadł o kilkanaście centymetrów.

**Fot. 2.** Przykład odspojenia tynku, tuszczenia farby i wilgoci (fot. W. Eckert, 2010)

Aby skutecznie rozwiązać problem należy nie tylko osuszyć ściany, ale także zadbać o wykonanie poprawnych izolacji przeciwwilgociowych. Na rynku można zna-

leżć dziś wiele zarówno inwazyjnych jak i nieinwazyjnych metod na wykonanie potrzebnych prac. W opisywanym przypadku mamy do czynienia ze stosunkowo dużą grubością ścian (ok. 0,8 m) co utrudnia realizację niektórych, przede wszystkim inwazyjnych sposobów, jak np. mechaniczne wprowadzenie izolacji po podcięciu murów czy siłowe wprowadzenie przepony z blachy profilowanej. Trudne byłoby też osuszenie ścian tej grubości metodą naturalną, która mogłaby zająć około dwóch lat. Dlatego też, aby pozbyć się wilgoci z przegrody należy rozważyć na przykład metodę termoiniekcji mikrofalowej stosowanej często do obiektów zabytkowych. Polega ona na wywierceniu w ścianie siatek otworów do których wprowadza się anteny mikrofalowe. Działanie wywołanego w ten sposób pola elektromagnetycznego powoduje przyspieszenie ruchu

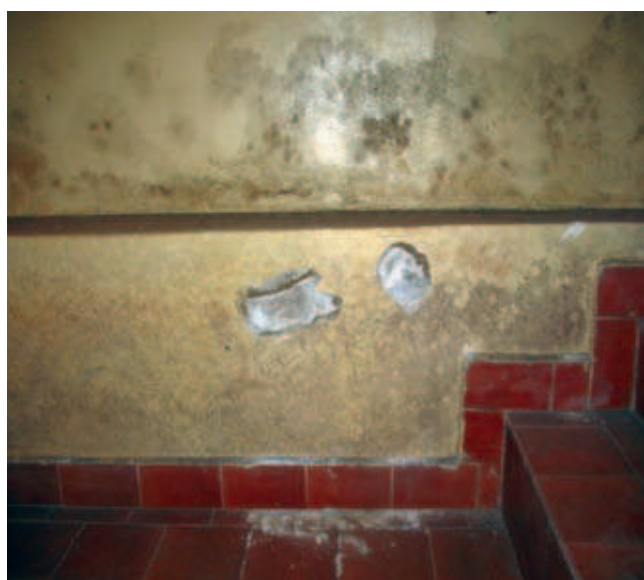
**Fot. 3.** Przykład pleśni i zasolenia (fot. W. Eckert, 2010)

jak odspojenie tynków i warstw malarskich, zasolenia, których źródłem była woda znajdująca się w strukturze przegrody, w której rozpuszczone były sole z gruntu i materiałów budowlanych czy zapleśnienia. Sytuację potęgują brak izolacji ścian i fundamentów, brak drenażu odprowadzającego wodę z gruntu przylegającego do ścian przyziemia, a także ogrzewanie pomieszczeń piwnicy. Dalszy brak ingerencji i postęp efektów zawilgocenia może z czasem doprowadzić do uszkodzeń konstrukcyjnych, takich jak korozja betonu oraz zbrojenia, a także rozwoju niekorzystnej dla ludzi przebywających w pomieszczeniach pleśni.

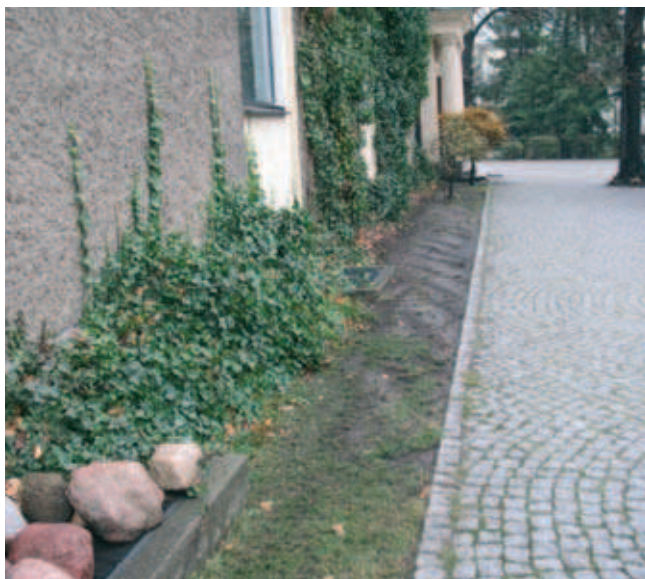
**Fot. 4.** Opaska gruntowa od strony południowo-wschodniej, miejsce wsiąkania wody opadowej (fot. W. Eckert, 2010)

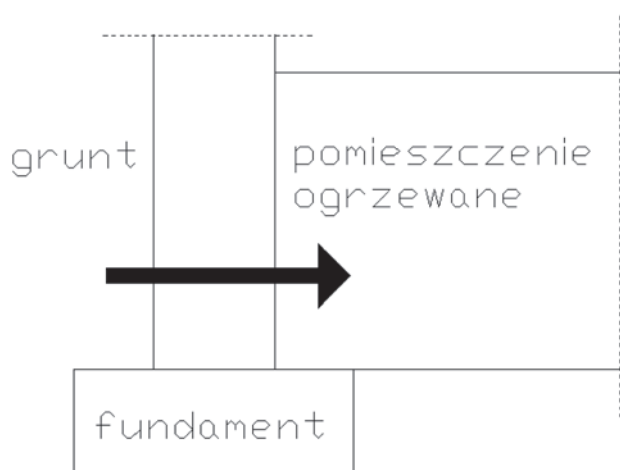
**Rys. 1.** Kierunek przepływu wilgoci przez ścianę fundamentową przy braku izolacji

Podsumowując, przeprowadzona w latach 80. XX w. modernizacja, polegająca na wykonaniu podpiwniczenia świątyni, okazała się być niekorzystna w skutkach. Główną przyczyną zaistniałego zjawiska zawilgocenia ścian przyziemia jest brak izolacji przeciwwilgociowej, pomimo tego, że w tamtym okresie stosowano już w tym celu papę na lepiku. Niestety ogrzewanie pomieszczeń posadowionych poniżej poziomu terenu sprzyja transportowi wilgoci przez przegrodę, jaką jest ściana fundamentowa i konieczne w takim przypadku jest zabezpieczenie jej przed wpływem wody.
