# Pozyskiwanie nowych powierzchni użytkowych przy okazji renowacji zabytkowych budynków w Poznaniu

Dr inż. Jacek Ścigałło, Wydział Budownictwa i Inżynierii Środowiska, Politechnika Poznańska

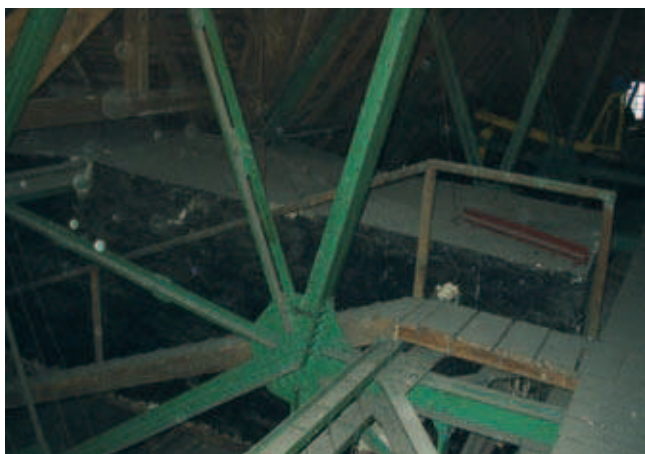
**Rys. 6.** Dźwigar dachowy Dużej Auli

przekryty dachem dwuspadowym o kącie nachylenia połaci dachowej wynoszącym około  $55^\circ$ . Na konstrukcję nośną dachu składają się stalowe dźwigary dachowe pracujące w układzie trójprzegubowym ze sztywnym ściąganiem w połowie wysokości konstrukcji. Pokrycie dachu ceramiczne z dachówki karpiówki na deskowaniu. Drewniane krokwie o osiowym rozstawie co około 1,0 m oparto na stalowych płatwiach, które z kolei są przegubowo podparte w węzłach stalowych dachowych dźwigarów kratowych. Nad aulami wykonano gipsowy sufit o grubości około 0,10 m podwieszony do stalowej konstrukcji dachowej za pomocą stalowych wieszaków (rys. 6, 7). W przestrzeni stropodachu wykonano pomosty robocze, które oparto na sztywnych stalowych ściągach kratowej konstrukcji dachowej. Sprawdzające obliczenia statyczno-wytrzymałościowe stalowej konstrukcji dachowej wykonano komputerowo przy wykorzystaniu programu RM-WIN. Przyjęte schematy statyczne konstrukcji stalowych dźwigarów dachowych przedstawiono na poniższych schematach obliczeniowych (rys. 8 i 9).

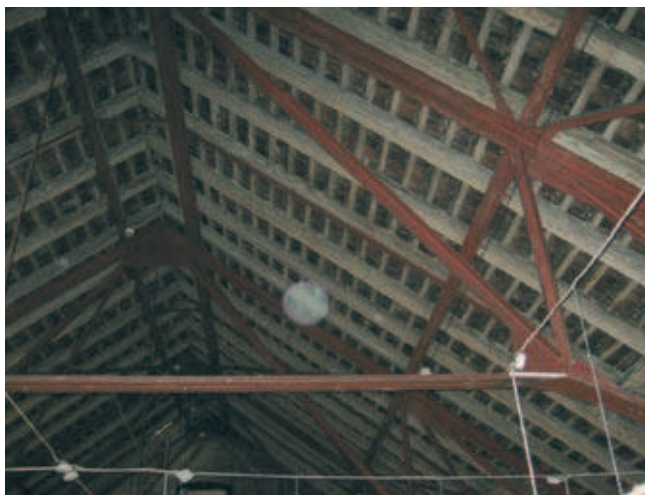
Rys. 12. Konstrukcja dachu nad Czytelnią Główną

Obiekt Biblioteki Uniwersyteckiej w Poznaniu to trój-kondygnacyjny budynek z poddaszem użytkowym integralnie połączony z ośmiokondygnacyjnym magazynem książek (rys. 11). Konstrukcję nośną dachu stanowią stalowe dźwigary kratowe pracujące w układzie trójprzegubowym ze ściągiem (rys. 12, 14). Krokwie drewniane co około 1,0 m opierają się za pośrednictwem płatew stalowych opartych w węzłach kratowych dźwigarów dachowych. Pokrycie dachu stanowi dachówka ceramiczna.

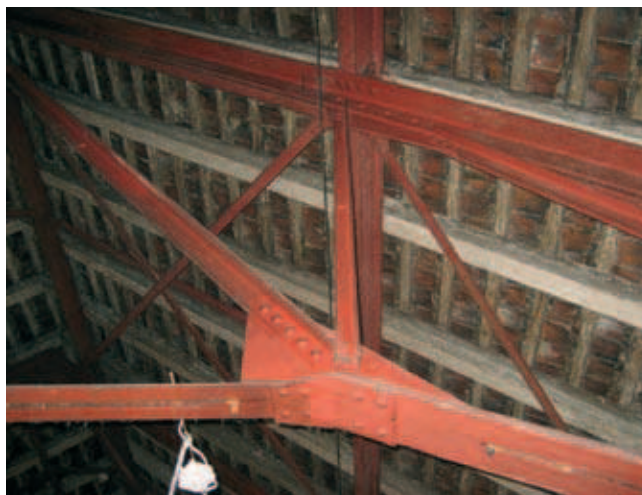
Rys. 13. Konstrukcja dachu magazynu książek

dolnych kondygnacjach. Stropy żelbetowe grubości 0,10 m podparte stalowym układem słupowo-ryglowym. Konstrukcję nośną dachu stanowią stalowe dźwigary dachowe w układzie trójprzegubowym ze ściągiem podwieszonym z prętów wiotkich (rys. 13). Osiowy rozstaw dźwigarów co 4,80 m. Pokrycie dachu ceramiczne – dachówka karpiówka układana na latach drewnianych 4/6 cm co 0,30 m. Łaty oparte na drewnianych krokwiach o przekroju 12 x 15 cm, w osiowym rozstawie co około 0,80 m. Krokwie opierają się na stalowych płatach, które z kolei opierają się przegubowo w węzłach dachowych dźwigarów kratowych.
