## **Oddziaływanie obiektów hydrotechnicznych na morfologię koryt rzek ziemi kłodzkiej w świetle analizy GIS – zarys problemu i zamierzenia badawcze**

**The impact of hydrotechnical engineering facilities on the morphology of rivers under Kłodzko County GIS analysis – an outline of the problem and research plans**

**Matylda Witek, Monika Białobrzaska**

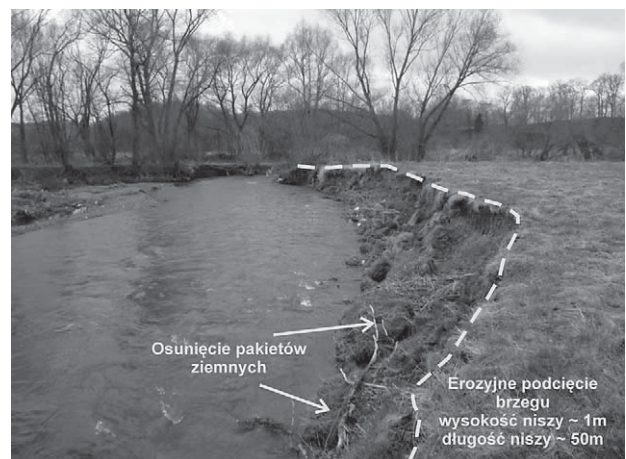
Ryc. 2. Koryto kształtowane przez erozję boczną (typ C); rzeka Ścinawka powyżej Gorzuchowa

Fig. 2. The channel formed by the lateral erosion (type C); Scinawka river above Gorzuchow

- C – odcinki kształtowane głównie przez erozję boczną. Najliczniej występują tu podcięcia erozyjne o znacznych wymiarach. W mniejszej ilości spotyka się progi skalne i odsypy korytowe. Proces erozji bocznej wskazuje na tendencję rzeki do poszerzania koryta i zwiększania jego krętości (ryc. 2).

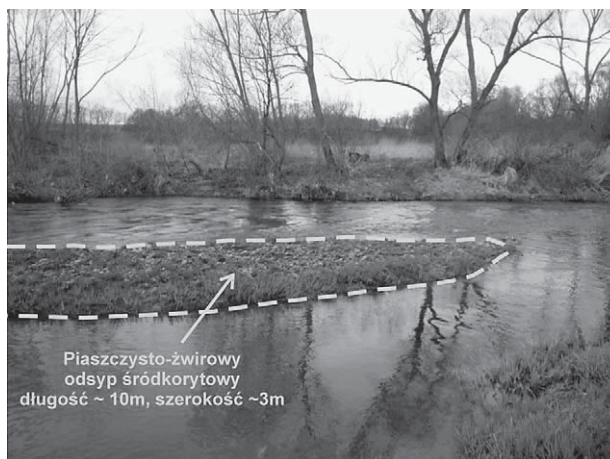
Ryc. 3. Koryto kształtowane przez akumulację (typ D); rzeka Ścinawka poniżej Ścinawki Dolnej

Fig. 3. The channel formed by accumulation (type D); Ścinawka river below Ścinawka Dolna

- D – dominującym procesem jest depozycja lub redepozycja materiału (procesy akumulacji). W korycie występują liczne formy akumulacyjne o dużej powierzchni: odsypy przybrzeżne, meandrowe i śródkorytowe. Na bardzo małą skalę ma miejsce tworzenie się innych form. Podcięcia erozyjne brzegów są nieliczne i mają niewielką powierzchnię, praktycznie nie występują progi skalne (ryc. 3).

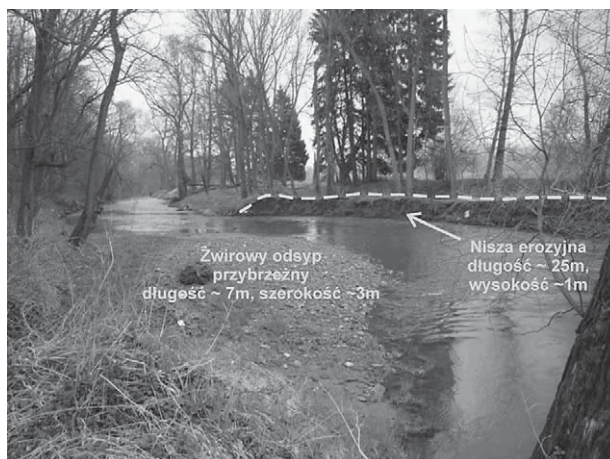
Ryc. 4. Koryto kształtowane przez procesy erozji bocznej i akumulacji (typ E); rzeka Ścinawka powyżej Gorzuchowa

- E – w tego typu korycie trudno wyróżnić wyraźnie dominujący proces, intensywnie zachodzi zarówno erozja boczna, jak i akumulacja materiału. W efekcie tych procesów mamy do czynienia z podobną liczbą podcięć erozyjnych oraz odsypów korytowych. Ponadto tworzące się w korytach tego typu odsypy charakteryzują się dużą powierzchnią. Koryta kształtowane przez erozję boczną i procesy akumulacji są najczęściej dość szerokie (ryc. 4).
