## **Wpływ zabudowy hydrotechnicznej na współczesne kształtowanie rzeźby koryt rzek ziemi kłodzkiej**

### **The impact of hydraulic engineering structures on present-day morphology of Kłodzko County river channels**

**Matylda Witek**

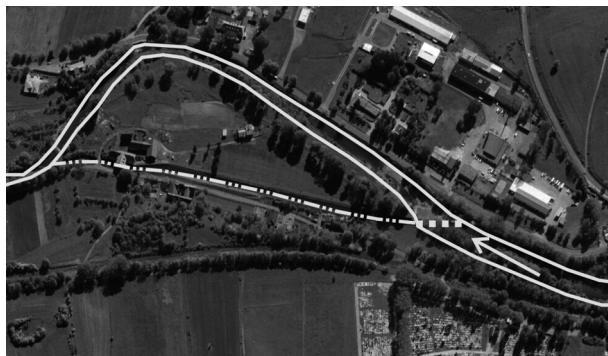
**Ryc. 2.** Przebieg koryta głównego Nysy Kłodzkiej i sztucznego kanału doprowadzającego wodę do elektrowni w Bystrzycy Kłodzkiej

**Fig. 2.** Course of the main channel of Nysa Kłodzka and artificial canal supplying water to the power plant in Bystrzyca Kłodzka

Rzeki sudeckie charakteryzują się w dominującej większości układem jednokorytowym, który jest dużo bardziej stabilny niż niektóre wielokorytowe systemy karpaccie. Dlatego nie podejmowano w Sudetach prac regulacyjnych związanych z prostowaniem koryt i zmianą ich przebiegu na tak szeroką skalę, jak to miało miejsce np. na Dunajcu (Kościelniak 2005) czy innych rzekach karpaccich. Zmiany przebiegu koryt rzek sudeckich wprowadzane były na niewielką skalę i dotyczyły jedynie krótkich odcinków. Prace te wykonywano zwłaszcza na terenach o zwartej zabudowie. Miały one na celu zapewnienie bezpieczeństwa powodziowego oraz udostępnienie większej powierzchni terenu pod zabudowę. Zmiana przebiegu koryt rzek sudeckich w planie, w tym koryt rzek ziemi kłodzkiej, związana jest głównie z działalnością przemysłową. Sztuczne przekopy powstawały w miejscach istnienia dawnych młynów wodnych, szlifierni, cegielni itp. Obiekty takie lokalizowano najczęściej na odcinkach, gdzie koryto tworzy zakola. Formy te były przekopywane, w wyniku czego uzyskiwano skróty koryta o zwiększonym spadku i większej energii płynącej wody (wykorzystywanej m.in. w dawnych młynach). W większości przypadków zakłady te od dawna nie funkcjonują, jednak sztuczne koryta i młynówki na trwałe wpisały się w morfologię dolin tych cieków. Są to jedne z najtrwalszych i najbardziej zaznaczających się w terenie przekształceń antropogenicznych w dolinach rzek ziemi kłodzkiej. Obiektami funkcjonującymi obecnie, w których sąsiedztwie można obserwować zmiany układu koryta rzecznoego, są małe elektrownie wodne (MEW). W przypadku wszystkich tych obiektów mamy do czynienia z przegrodzeniem koryta rzeki za pomocą jazu stałego oraz wprowadzeniem wód do sztucznie przekopanego kanału, na którym zlokalizowany jest obiekt elektrowni (ryc. 2). Kanały te mają prosty przebieg, a uzyskany w nich spadek jest znacznie większy niż w przypadku koryta głównego. Długość kanałów w większości przypadków wynosi ok. 500–700 m. Najdłuższy kanał na badanym obszarze znajduje się przy elektrowni w miejscowości Ławica na Nysie Kłodzkiej. Jego długość wynosi blisko 1200 m.

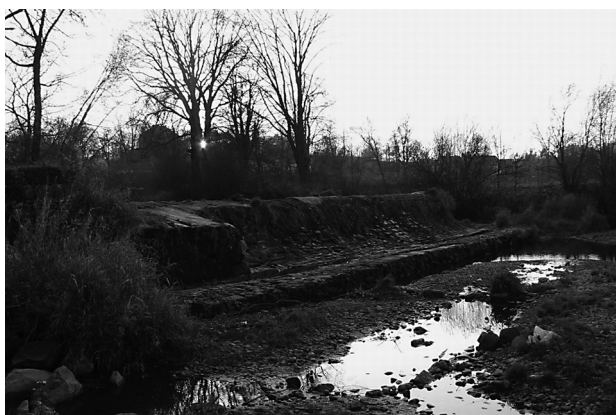
**Fot. 3.** Suche koryto Ścinawki poniżej jazu stałego w Piskowicach  
**Phot. 3.** Dry channel of Ścinawka river below stable weir in Piskowice

Obecność jazów stałych w korytach rzek ziemi kłodzkiej w większości przypadków zmieniła morfologię koryta i zachodzące w nim naturalnie procesy. W niektórych sytuacjach jaz zmienia całkowicie przepływ wód w korycie. Jaz stały na rzece Ścinawce w Piskowicach o rzędnej piętrzenia ok. 2,5 m kieruje cały przepływ do kanału młynówki. Główne koryto poniżej obiektu pozostaje w przypadku normalnych przepływów prawie suche. Widoczne są w nim liczne formy akumulacyjne o zróżnicowanych rozmiarach (fot. 3).

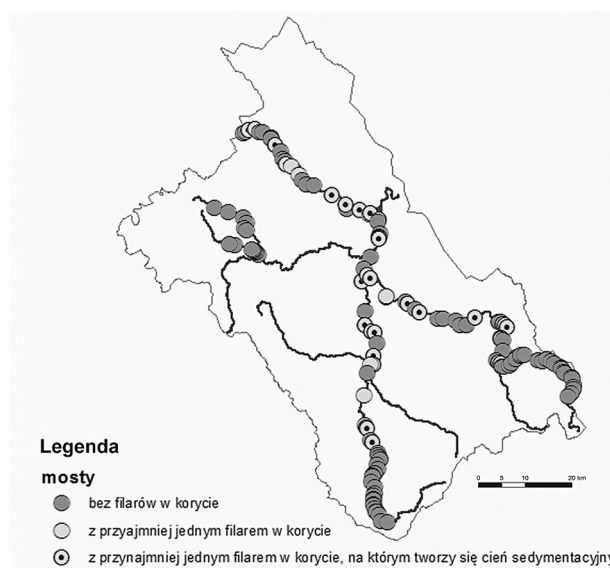
**Ryc. 8.** Rozmieszczenie cieni sedymentacyjnych związanych z obiektami mostowymi

**Fig. 8.** Location of sediment shadows related to bridge constructions
