Alhambra okiem geologa widziana

Krystyna Wołkowicz¹, Stanisław Wołkowicz¹

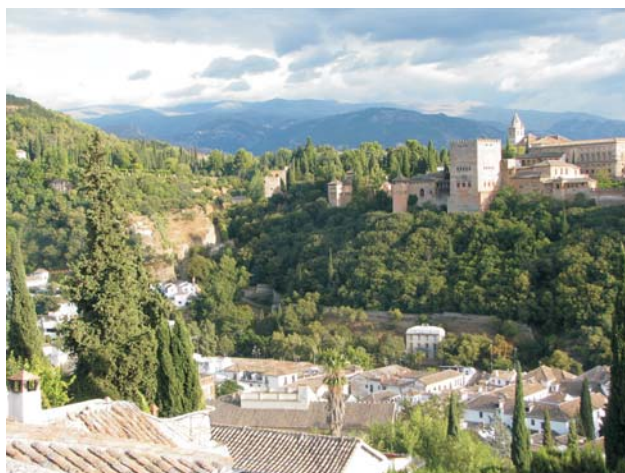
Ryc. 1. Pałace Alhambry posadowione na stożku nasypowym na tle gór Sierra Nevada. Wszystkie fot. A. Wołkowicz

ostatnim muzułmańskim królestwem na terenie obecnej Hiszpanii — Królestwem Grenady w okresie od 1236 r. do końca XV w. Specyficzny sposób patrzenia na świat przez geologów skłania do napisania, że pałace Alhambry zbudowano w szczytowej partii wzgórza będącego stożkiem nasypowym o miąższości 200 m, powstałym na przedpolu pasma górskiego Sierra Nevada, złożonym z materiału skalnego pochodzącego z erozji tego masywu i zdeponowanego w basenie Grenady (formacja z Alhambry) (ryc. 1).

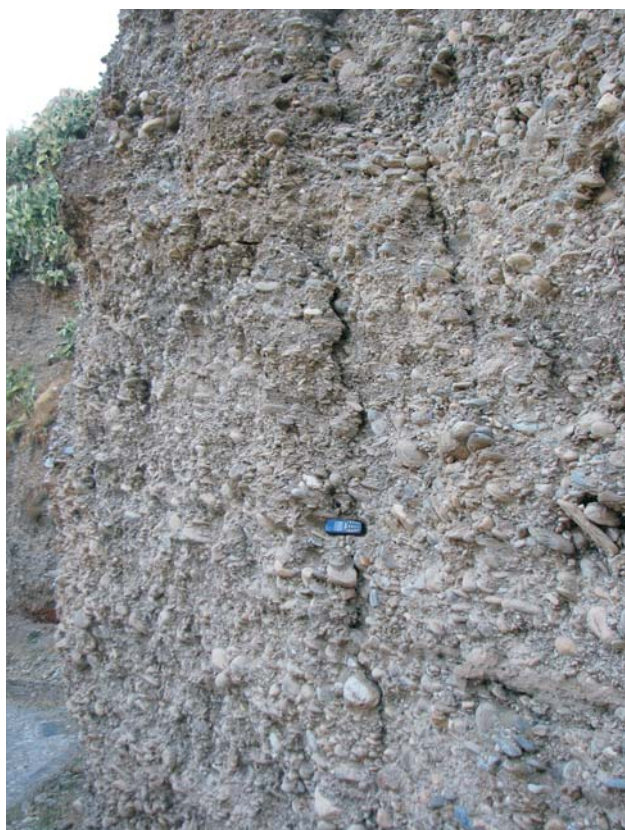
Ryc. 2. Odszparcie kolejnych partii zlepieńców formacji z Alhambry

Skały te, wieku górny pliocen-dolny plejstocen, są reprezentowane głównie przez zlepieńce i składają się z otoczków dość dobrze obtoczonych, słabo wysortowanych, o przeciętnej średnicy 10 cm. Spoiwem jest muł piaszczysty, partiami zailony. W zlepieńcu występują strefy mułowca o miąższości do 1 m (ryc. 2).

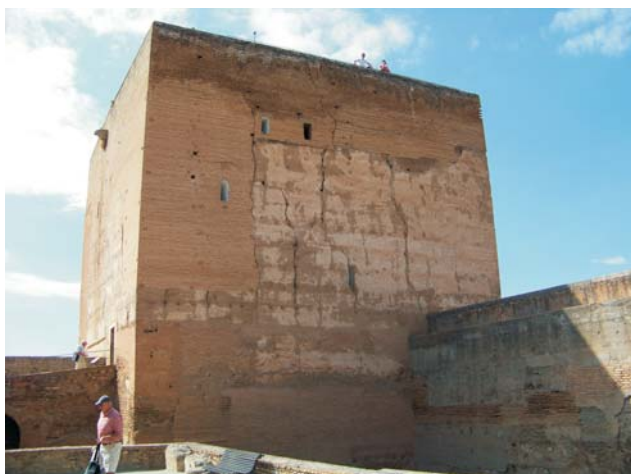
Ryc. 3. Pęknięte ściany wieży fortyfikacji Alcazaba

O ile trzęsienia Ziemi mają niewątpliwie dominujący wpływ na zniszczenia o gwałtownym charakterze, jak zawalenie się fragmentów murów obronnych, o tyle liczne spękania, obserwowane na murach wież fortyfikacji Alcazaba, na portykach i sklepieniach zabudowań Alhambry, układają się zwykle zgodnie z kierunkiem przebiegu skarpy San Pedro (ryc. 3 i 4). W procesie powolnej destrukcji zabudowań

Alhambry znaczący udział ma bowiem progresywna erozja skarpy. Na szybkość tego procesu wpływa dość słabe skonsolidowanie skał formacji z Alhambry oraz samo obciążenie górotworu rozbudowanym zespołem architektonicznym. Delikatność i lekkość filigranowo rzeźbionych sklepień alabastrowych w Pałacu Nasrydów nie ma większego znaczenia.

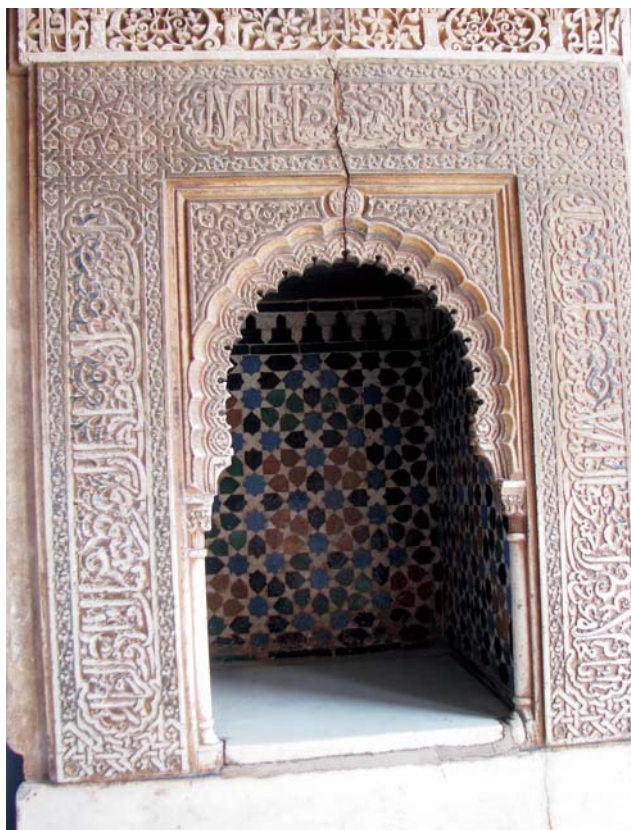
Ryc. 4. Pęknięcie detalu architektonicznego w Pałacu Nasrydów

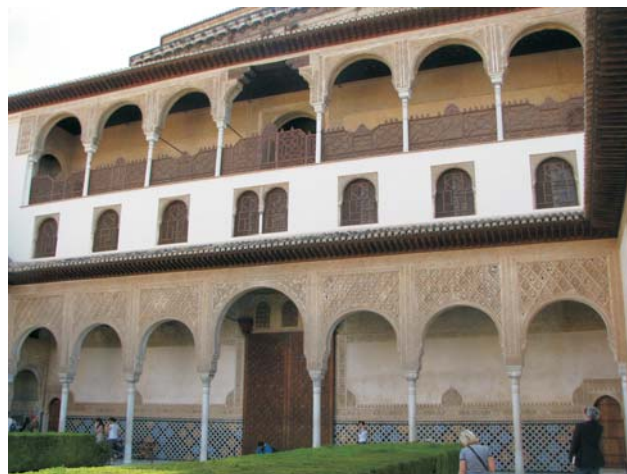
Ryc. 5. Grożące zawaleniem ściany w Pałacu Nasrydów spięte kotwami

Dyskusja na temat właściwych zabezpieczeń unikatowego zespołu Alhambry powinna jak najszybciej doprowadzić do zastosowania proponowanych rozwiązań, gdyż samo spinanie kotwami rozsuwających się ścian pomieszczeń pałacowych nie uchroni obiektu przed zniszczeniem (ryc. 5).
