Laboratoryjne badania procesu deterioracji trawertynowych elementów konstrukcyjnych

Laboratory testing of deterioration of travertine building stone.

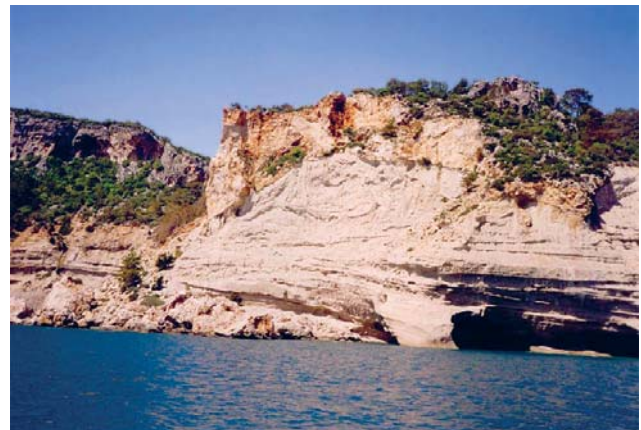
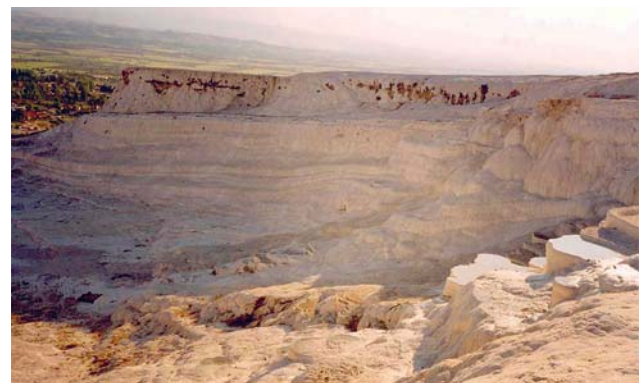
Ryc. 1. Pokrywy trawertynowe w południowej Turcji. Wszystkie fot. J. Pinińska

Fig. 1. Travertine covers in southern Turkey. All photos by J. Pinińska

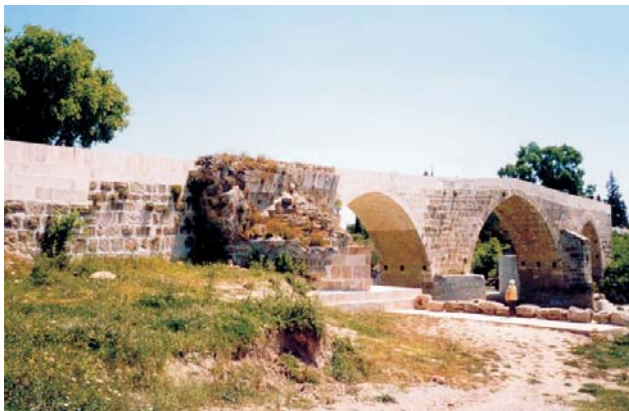
Ryc. 2. Współczesne i zabytkowe elementy trawertynowe mostu w Belkis (Turcja)
Fig. 2. Modern and ancient travertine elements in construction of the bridge at Belkis (Turkey)

Trawertyn to skała osadowa pochodzenia chemicznego, powstająca przez wytrącenie węgla wapnia z wód źródłanych pod wpływem gwałtownego spadku ciśnienia lub temperatury. Jest to skała jasna i porowata, lokalnie gąbczasta; zawiera ślady struktur roślinnych. Dzięki powszechnemu występowaniu w warunkach ciepłego klimatu śródziemnomorskiego (ryc. 1) była często stosowana jako materiał konstrukcyjny antycznych obiektów architektury greckiej i rzymskiej (ryc. 2).

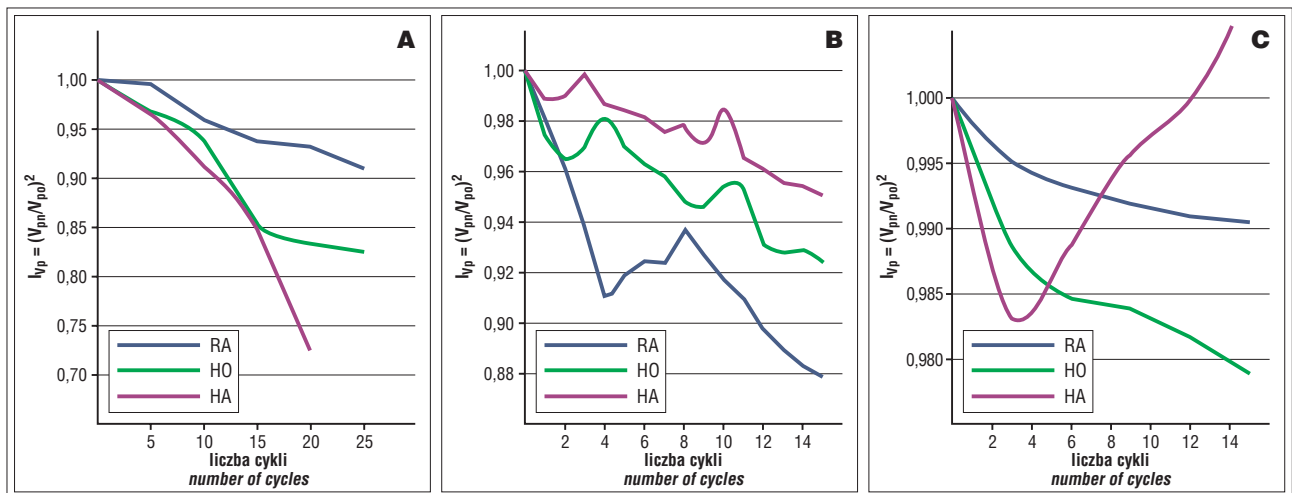
Ryc. 13. Wskaźnik zwięzłości (*Integrity* I_{Vp}) pod działaniem: **A** – (-t°C); **B** – (+t°C); **C** – roztworu soli
Fig. 13. Deterioration index (*Integrity* I_{Vp}) of longitudinal wave velocity under the influence of: **A** – (-t°C); **B** – (+t°C); **C** – salt

Monitorowanie zmian za pomocą pomiaru fali podłużnej, zależnie od działającego czynnika, pozwala wyznaczyć ich zróżnicowaną dynamikę w trakcie sezonowania (ryc. 13), którą można odnieść do zmian wytrzymałości (ryc. 14).

Ilościowo stan zaawansowania procesu deterioracji można określić na podstawie wskaźnika zwięzłości I (od ang. *integrity*). Określa on stan dezintegracji na danym poziomie sezonowania (n) w stosunku do wartości początkowej. Określenie wskaźnika zwięzłości przy zastosowaniu badań nieniszczących oparto na formule:

$$Integrity (I_{Vp}) = (V_{pn}/V_{po})^2,$$

Sezonowanie w warunkach zamrozu wywołuje w świeżych trawertynach obu typów spadek wartości I_{Vp} w przedziale 0,98 do 0,72, a I_{Rc} – od 0,78 do 0,12, zaś w dodatniej temperaturze wartość I_{Vp} maleje w przedziale od 0,99 do 0,82, a I_{Rc} – od 0,73 do 0,24. W materiale zwietrzałym (HA) I_{Vp} na koniec sezonowania w warunkach zamrozu wskazuje wartości bliskie 0, a I_{Rc} – 0,12, co świadczy o bardzo zaawansowanej deterioracji.

Mylące mogą być natomiast wartości wskaźnika I_{Vp} ustalone na podstawie badań ultradźwiękowych pod wpływem działania roztworów solnych. Pomiar prędkości fali rejestrują w początkowym okresie starzenia efekt zasklepienia porów wskutek krystalizacji soli w pustkach; prędkość fali wzrasta tym bardziej, im bardziej porowaty jest materiał. Nie odpowiada to zatem rzeczywistemu osłabieniu wytrzymałości, które wykazano na podstawie badań wytrzymałościowych. Wskaźnik I_{Rc} pod działaniem soli waha się od 0,76 do 0,74 w materiale świeżym, a w materiale zwietrzałym wynosi 0,44.
