Petra – 2000 lat wietrzenia kamiennych zabytków

Robert Buciak^{1,2}

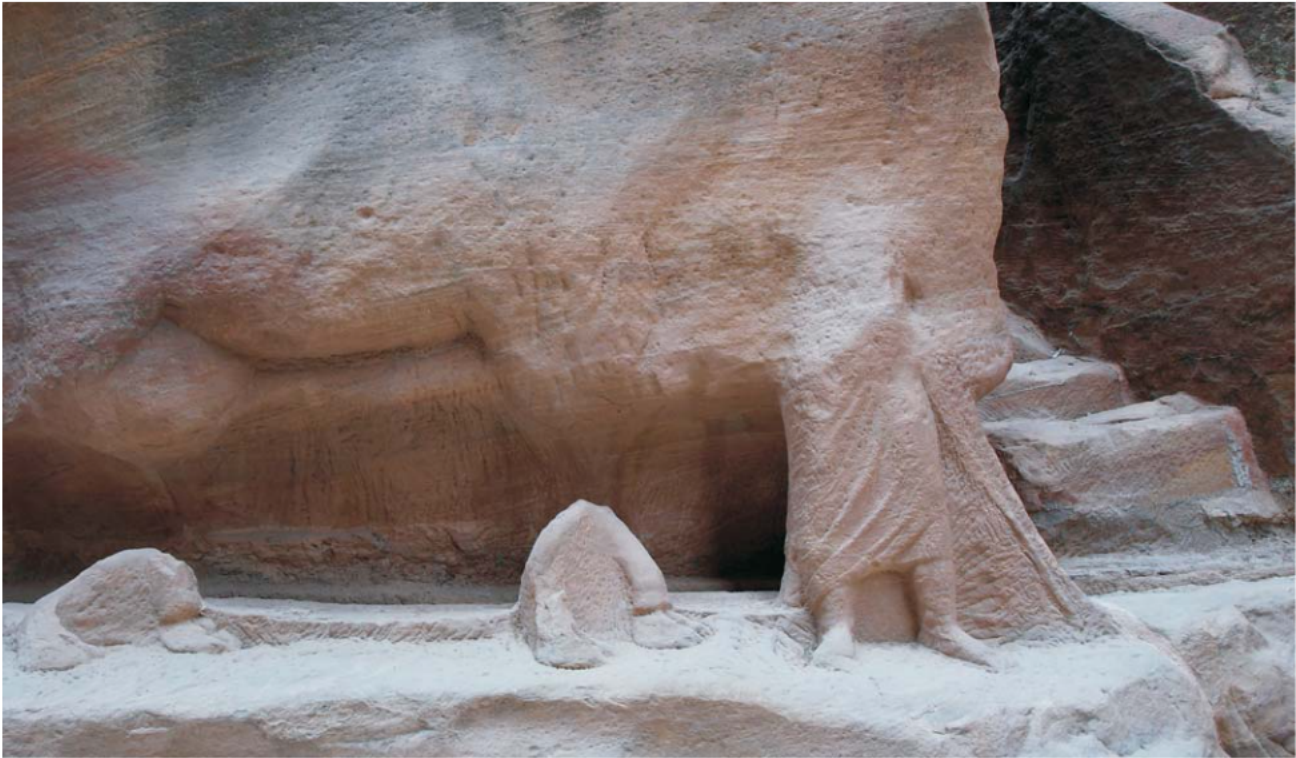
Ryc. 8. Płaskorzeźba karawany w wąwozie wejściowym. W wyniku działania bocznej erozji wodnej podczas deszczów torencjalnych pozostały jedynie zarysy kształtów wielbłąda i przewodnika. Fot. R. Buciak

Niszczące działanie ma również woda płynąca podczas ulew wąwozami. Przykładem jej siły niszczenia jest płaskorzeźba karawany znajdująca się w wąwozie wejściowym, która uległa znacznemu zatarciu w wyniku erozji bocznej (ryc. 8). Widoczne są na niej zagłębienia i zaokrąglenia powstałe na skutek działania płynącej wody. Na podstawie wyglądu płaskorzeźby możemy oszacować prędkość,

z jaką płynąca woda niszczy zabytki. Warto zauważyć, że Nabatejczycy zbudowali system odprowadzania wody tak, aby wąwóz wejściowy nie był w ogóle zalewany.

Tempo niszczenia zabytków w Petrze zależy w głównej mierze od położenia i ekspozycji obiektu na różne czynniki deterioracji. Na przykład Skarbiec (ryc. 3 – patrz na str. 2), położony w miejscu nienarażonym na działanie wody płynącej oraz zabezpieczony przed deszczami nawisem, ulega jedynie powolnej korazji. Na jego ścianach nadal dobrze widoczne są niektóre detale architektoniczne, np. motywy roślinne kapitel kolumn. Tempo degradacji Skarbeca można szacować na podstawie obserwacji zniszczeń na pojedyncze milimetry na 1000 lat. Jedynie bardziej ekspozowane elementy, takie jak płaskorzeźby i orły na szczycie, niszczą się szybciej – tempem około 1 cm na 100 lat. W miejscach bardziej narażonych na bezpośrednie działanie wiatru w takim tempie ulegają korazji całe fasady (ryc. 4 – patrz na str. 2), również w podobnym tempie w wyniku działania wody, podczas intensywnych opadów, zerodowana została płaskorzeźba karawany na ścianie wąwozu (ryc. 8).

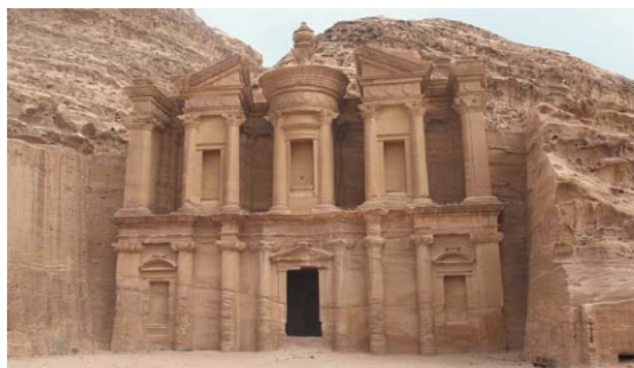
Ryc. 4. Klasztor. Intensywne działanie korazji widoczne jest do wysokości 3 metrów

Sporządzony ponad 100 lat temu i powszechnie obecnie używany wykaz budowli znajdujących się na terenie Petry (Brünnow & von Domaszewski, 1904) wylicza ich ponad 800 sztuk. Przypuszcza się, że były to głównie grobowce, choć samych śladów pochówku znaleziono zaledwie kilka. W jednym z najbardziej znanych zabytków znaleziono ukryte skrzynie z monetami, stąd nazywa się go Skarbcem (ryc. 3 – patrz na str. 2). Inny znany budynek z racji swego oddalenia od głównej części miasta określa się mianem Klasztoru (ryc. 4 – patrz na str. 2). Historia miasta dzieli się na 3 okresy, opisane poniżej.

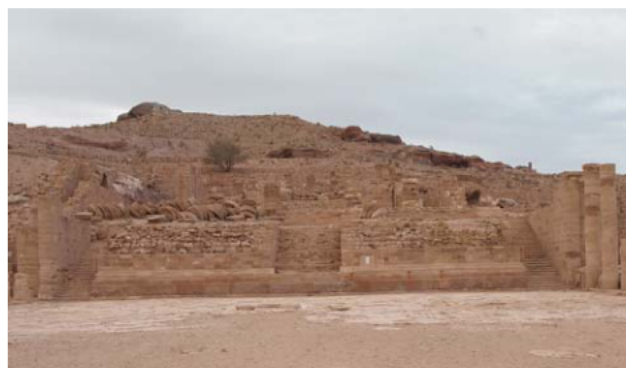
Ryc. 5. Rzymska świątynia. Po lewej stronie widoczne kolumny przewrócone podczas jednego z trzęsień ziemi

swoje funkcje administracyjne i częściowo handlowe, ale powstawały kolejne budowle, m.in. teatr, świątynia (ryc. 5 – patrz na str. 2 – i Grobowiec Legionisty).

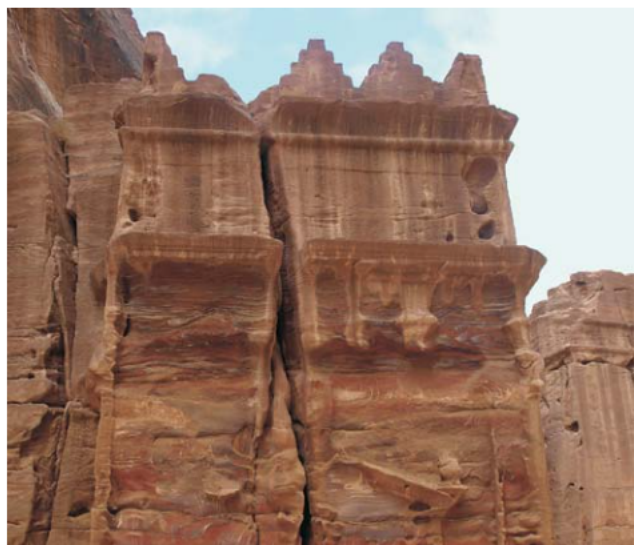
Ryc. 6. Grobowiec nr 70. Efekt zniszczeń spowodowany zmianą kierunków krążenia wód w skale, około 20 lat temu. Widoczny jest dobrze rozwinięty system szczelin

Znacznie szybsze zniszczenia rozwijają się, gdy woda ma możliwość stałej penetracji skały, a fasady pozostają w stanie widocznego zawilgocenia. Szczeliny i tafoni rozwijają się wtedy w tempie znacznie szybszym, dochodzącym nawet do 1 cm na rok, jak to widać na przykładzie niektórych grobowców (ryc. 6–7 – patrz na str. 2).

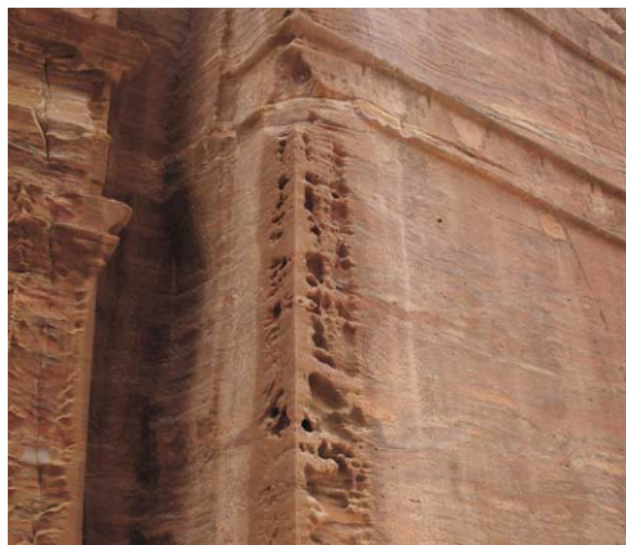
Ryc. 7. Grobowiec nr 67. Tafoni związane ze strefą zawilgocenia. Wszystkie fot. R. Buciak

Na skutek przesłaniania wody przez skały i wypłukiwania słabiej związanego spoiwem materiału na fasadach powstają tafoni, czyli zagłębienia średnicy do kilkudziesięciu centymetrów. Charakterystyczne jest ich „zespolowe” występowanie w strefach zawilgocenia (ryc. 7 – patrz na str. 2). Rozwój tafoni prowadzi do stopniowej erozji ścian.
