## Przydrożne kapliczki piaskowcowe z południowej części Krakowa

Przedmiotem badań niniejszej pracy było 29 kapliczek słupowych i postumentowych zbudowanych w całości lub w części z piaskowców karpaccich. Ich litologia sprawia, że kapliczki, w których je zastosowano, są szczególnie malownicze, ale jednocześnie silnie podatne na niszczące oddziaływanie upływającego czasu.

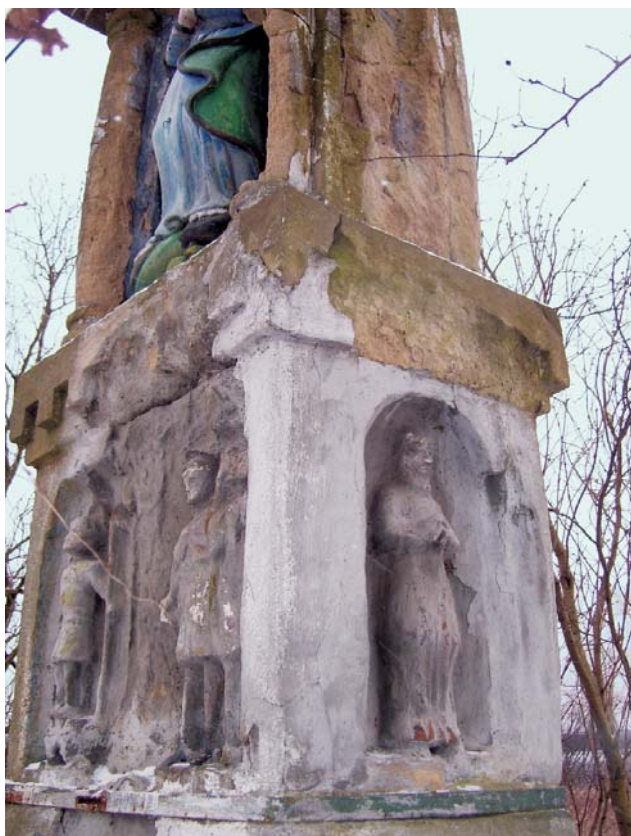
Ryc. 9. Fragment Figury Matki Boskiej, z 1860 r. (skrzyżowanie ulic Babińskiego i Czerwone Maki), fundacji Michała i Katarzyny Derasów; obecność licznych ubytków powodujących zatarcie pierwotnych kształtów figur

4. Ubytek materiału na skutek dezintegracji granularnej, eksfoliacji, zamrozu, a także spowodowany czynnikami o charakterze mechanicznym oraz wywołany przypowierzchniową krystalizacją soli rozpuszczalnych (ryc. 9), głównie gipsu. Kryształy tego minerału o pokroju igielkowym i płytkowym powstały w wyniku reakcji wody opadowej o kwaśnym odczynie z rozpuszczanymi węglanami, zawartymi w zaprawie murarskiej. Ciśnienie wywołane ich wzrostem i wywierane na ściany porów jest czynnikiem prowadzącym do obniżenia zwięzłości skały i tworzenia się ubytków.

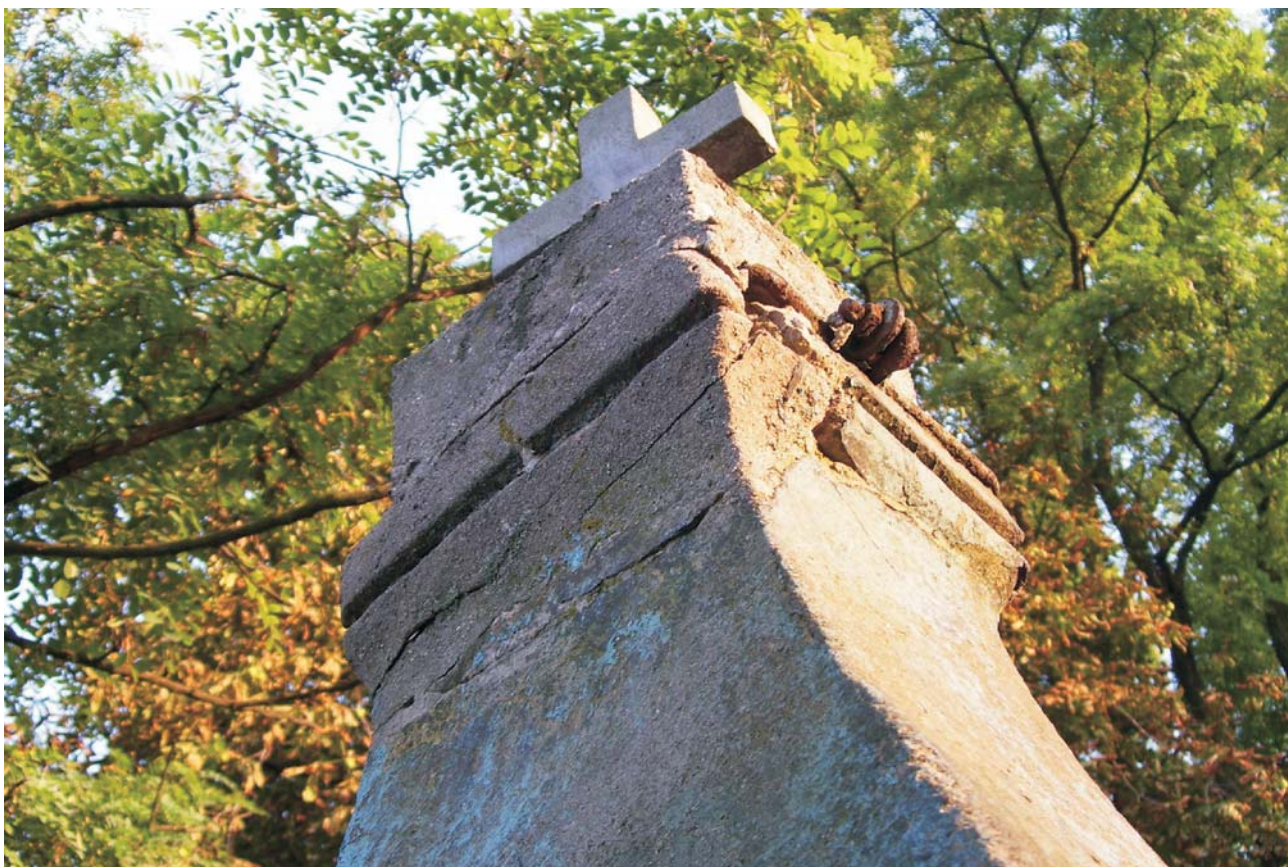
Ryc. 10. Fragment Figury Chrystusa Ukrzyżowanego, z 1861 r. (cmentarz komunalny przy ulicy Bieżanowskiej), fundacji gminy Prokocim. Widoczne głębokie spękania kamiennego elementu. Obie fot. M. Sowa

5. Spękania elementów kamiennych wywołane niestabilnością podłoża, wibracjami związanymi z ruchem komunikacyjnym oraz naprężeniami na granicach połączenia kamienia z innymi materiałami, np. metalem, zaprawą. Niejednokrotnie głębokie pęknięcia rozwijają się w takim zakresie, że wywołują odpajanie poszczególnych fragmentów kapliczki lub wręcz naruszają stabilność konstrukcyjną całego obiektu (ryc. 10). Z tego względu w przeszłości podejmowano próby naprawcze polegające na łączeniu odpadających części za pomocą klejów i zapraw murarskich oraz stosowania różnego rodzaju metalowych opasek.

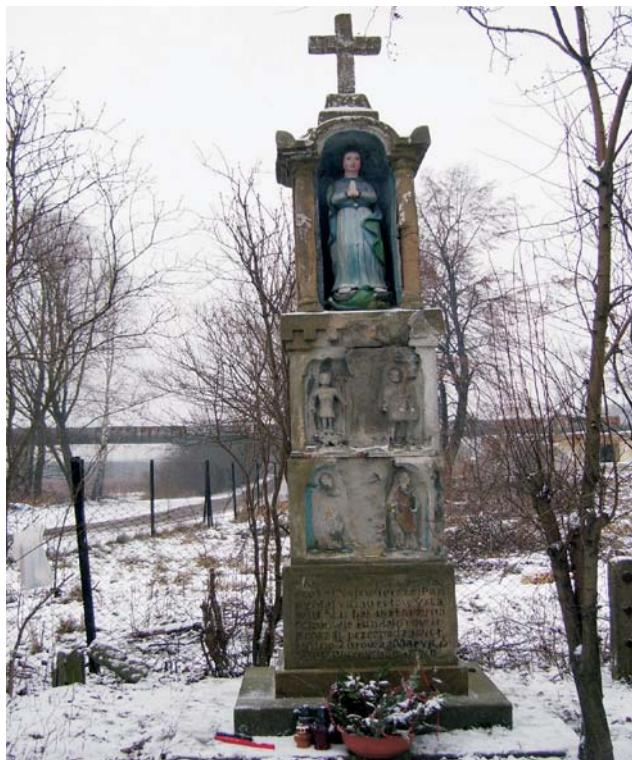
**Ryc. 1.** Figura Matki Boskiej, z 1860 r. (skrzyżowanie ulic Babińskiego i Czerwone Maki), fundacji Michała i Katarzyny Derasów. Przykład czterokondygnacyjnej kapliczki postumentowej wykonanej w warsztacie kamieniarskim z okolic Myślenic w stylu ludowym

są zwykle kolumny i cokoły. W kapliczkach postumentowych takich elementów jest najczęściej kilka (2 do 4) i tym samym składają się one na budowlę kilkukondygnacyjne (ryc. 1, 2 – na str. 350), często o uskokowym układzie i wysokościach dochodzących do 4–5 m. Poszczególne kondygnacje oddzielone są od siebie gzymsami zazwyczaj ozdobnie wykończonymi. Spotykane są także figury posadowione na pojedynczych kolumnach i postumentach (ryc. 3, 4 – na str. 350). Powierzchnie kamienia noszą ślady rustykacji. Na większości elementów kamiennych zwykle z dwóch lub trzech stron umieszczono płasko- i wypukłorzeźby. Na najniższych cokołach widoczne są wyrzeźbione w kamieniu inskrypcje. Omawiane kapliczki powstały na przestrzeni ponad stu lat, przy czym zdecydowana ich większość pochodzi z drugiej połowy XIX wieku, natomiast z XVIII wieku zachowały się jedynie trzy występujące na terenie dzielnicy Swoszowice. Kapliczki przedstawiają różnorodną wartość artystyczną. Część obiektów wykonana w stylu barokowym przez artystów rzeźbiarzy, np. Stanisława Bodnickiego lub uznane krakowskie zakłady kamieniarskie (Zań-Ograbek, 1997), charakteryzuje się dużą dekoracyjnością i finezyjnością (ryc. 5 – na str. 399). Często przedstawiają postaci świętych, szczególnie czczonych w kościele katolickim w okresie kontrreformacji. Najważniejszą cechą wykonanych rzeźb jest stylizacja postaci ludzkiej polegająca na zastosowaniu kompozycji w typie *figura serpentina* (łac. *serpentinus* – „węzowy”). Rzeźby stworzone w tej konwencji są pełne ekspresji i dynamizmu. Cechują się elegancją, wysmukłością i realistycznym opracowaniem anatomicznych szczegółów. Dodatkowego waloru dekoracyjnego nadaje im linearnie opracowanie draperii szat.

1. Powstawanie powierzchniowych nawarstwień wywołanych suchą i mokrą depozycją zanieczyszczeń atmosferycznych oraz pyłów eolicznych, a także kolonizacją biologiczną. Z obserwacji wynika, że tworzą się one głównie na powierzchniach kapliczek i figur eksponowanych w kierunku północnym (ryc. 1 – na str. 350), zwłaszcza umiejscowionych w pobliżu dróg o dużym natężeniu ruchu. Badania SEM i EDS wykazały, że składają się na nie zarówno formy kuliste zawierające w swym składzie żelazo i glin, jak też cząstki glinokrzemianów sodu, magnezu, potasu i żelaza, wykazujące bardziej nieregularne kształty, a także skupienia sadzy. Zacienienie powierzchni kamienia stwarza doskonałe środowisko do rozwoju grzybów, mchów, glonów i porostów. Organizmy te w największym stopniu pokrywają północne części kapliczek, a także silniej zawilgocone fragmenty usytuowane tuż nad powierzchnią terenu. Formy organiczne wnikają w głąb kamienia rozwijając swój system korzeniowy lub korzeniopodobny w przestrzeni porowej skały (ryc. 7 – na str. 399),

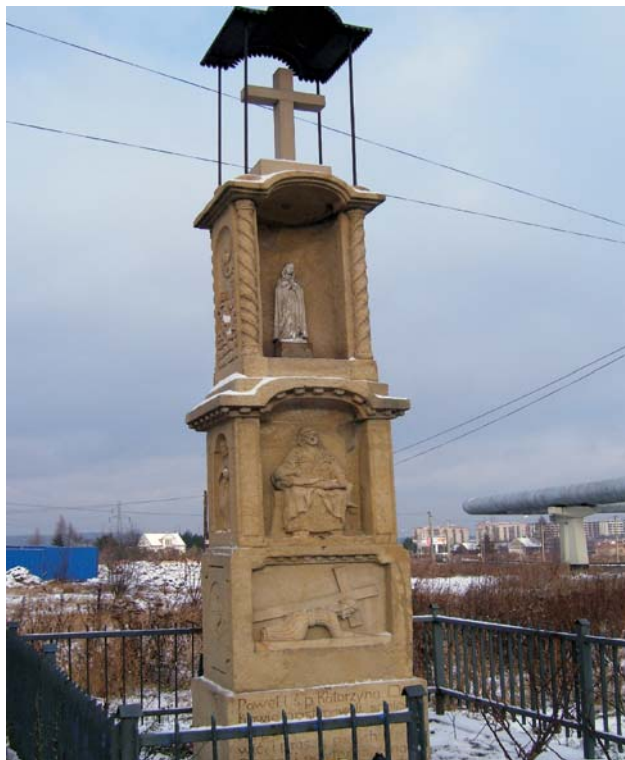
**Ryc. 2.** Figura Pieta, z XIX w. (skrzyżowanie ulic Babińskiego i Szymonowica), fundacji Pawła i Katarzyny Duszków. Przykład trzykondygnacyjnej kapliczki postumentowej nieznanego autorstwa

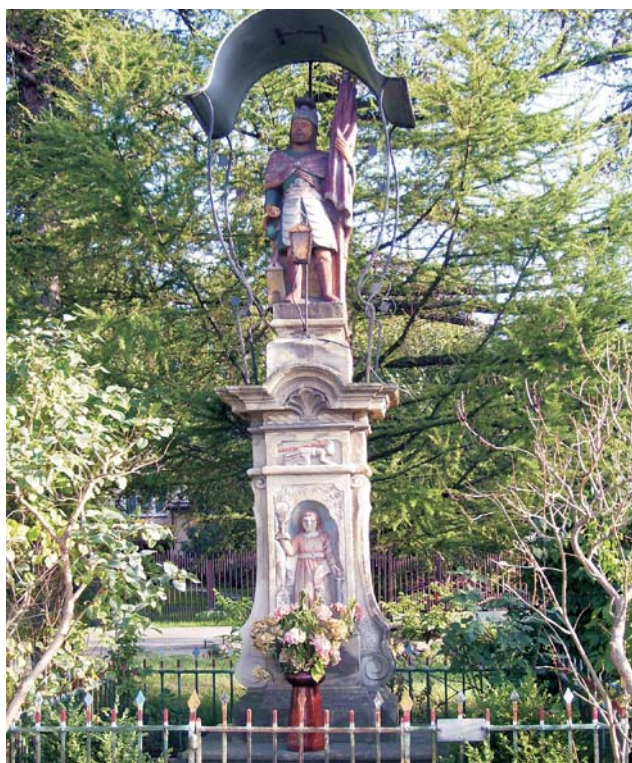
**Ryc. 3.** Figura św. Floriana, z 1871 r. (skrzyżowanie ulic Korepty i Ks. Popiełuszki), nieznaney fundacji. Przykład kapliczki słupowej wykonanej w wielickim zakładzie kamieniarskim

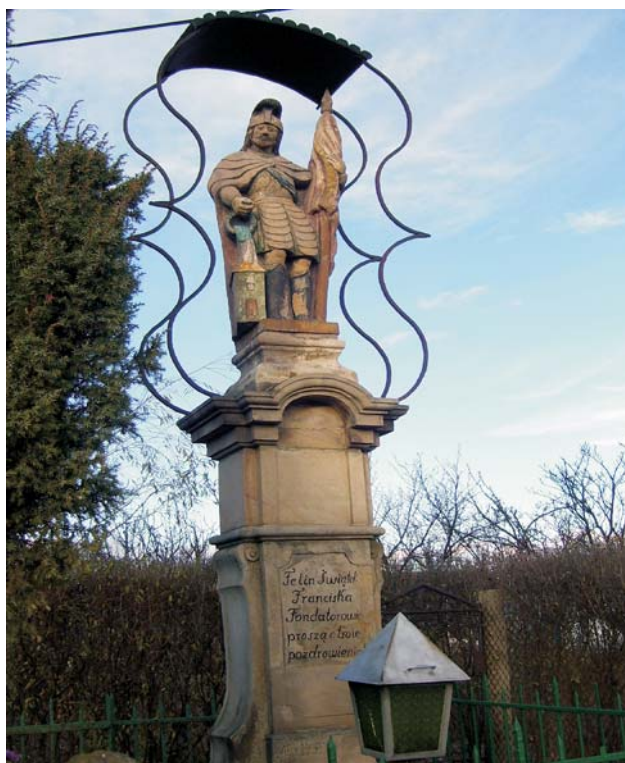
**Ryc. 4.** Figura św. Floriana, z 1870 r. (skrzyżowanie ulic Sadka i Szpakowej), fundacji Franciszki Felin Świątek. Przykład kapliczki słupowej wykonanej przez miejscowy zakład kamieniarski. Wszystkie fot. M. Sowa

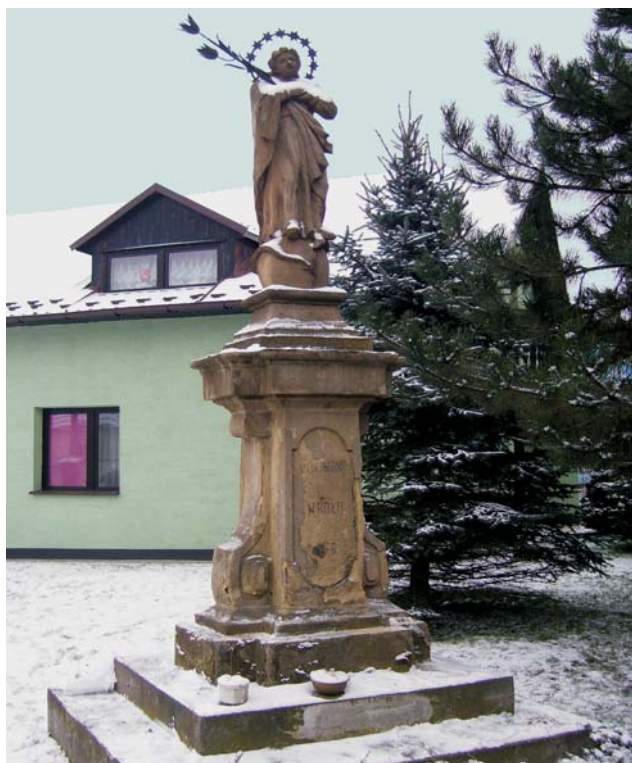
**Ryc. 5.** Figura Najświętszej Maryi Panny Niepokalanie Poczętej, z połowy XIX w. (skrzyżowanie ulic Skośnej i Kobierzyńskiej), fundacji dziedzica wsi Kobierzyn. Przykład kapliczki słupowej wykonanej w stylu barokowym, przez krakowski zakład kamieniarski

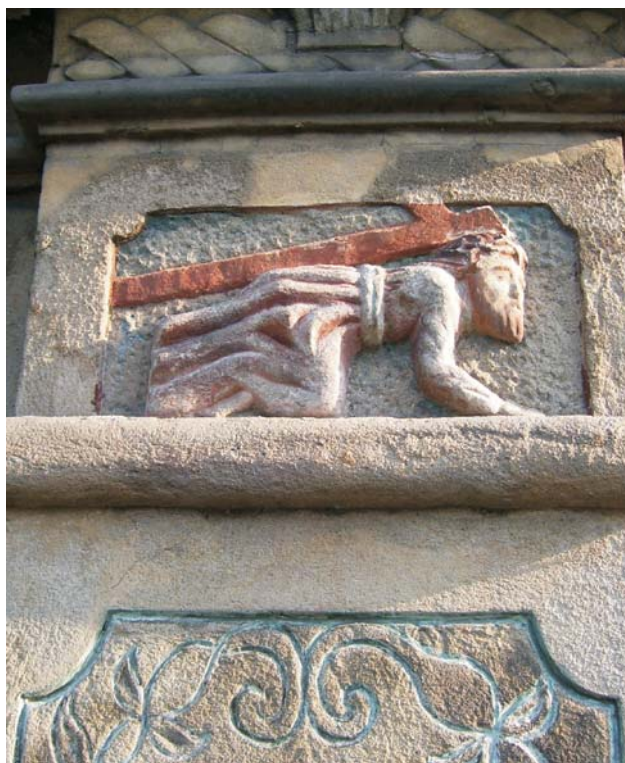
**Ryc. 6.** Fragment Figury św. Floriana, z 1871 r. (skrzyżowanie ulic Korepty i Ks. Popiełuszki), nieznanego fundacji. Obserwowany wzrost szorstkości powierzchni kamienia spowodowany erozyjnym oddziaływaniem opadów atmosferycznych

3. Zmiany kształtu powierzchni spowodowane selektywnym ubytkiem materiału (zaokrąglenia krawędzi, zwiększenie szorstkości powierzchni, zacieranie rustykacji) wskutek erozyjnego oddziaływania opadów atmosferycznych (ryc. 6 – na str. 399).

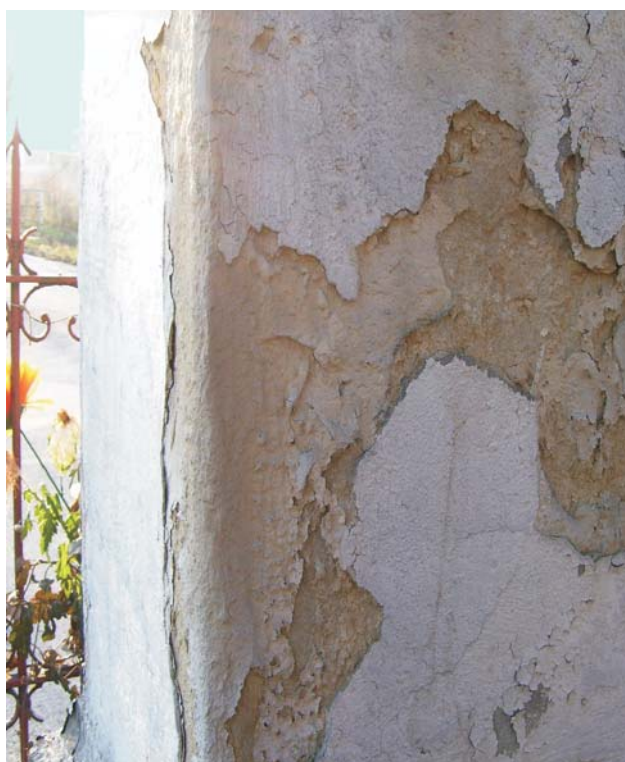
**Ryc. 8.** Fragment Figury Chrystusa Ukrzyżowanego, z 1876 r. (skrzyżowanie ulic Myślenickiej i Cechowej), fundacji gminy Kurdwanów. Zjawisko odpajania się zewnętrznej warstwy piaskowca pokrytego farbą. Wszystkie fot. M. Sowa

2. Zmiany barwy powierzchni kamienia wywołane koncentracją składników zapraw, preparatów i farb, użytych do łączenia poszczególnych elementów oraz napraw i konserwacji. Do reperacji wielu kapliczek powszechnie stosowane były farby olejne, zaprawy wapienne i cementowo-wapienne, a także różnego rodzaju kleje i kity. Naprawa kamienia przeprowadzona przy użyciu takich materiałów, a jednocześnie bez znajomości zasad konserwacji oraz fizykochemicznej natury podłoża kamiennego, wywołała jedynie efekt wizualny o doraźnym charakterze naprawczym. W większości przypadków zabiegi te doprowadziły jednak do wyraźnego pogorszenia stanu zachowania naprawianego obiektu. W konsekwencji oprócz przebarwień na powierzchni kamienia, wywołanych penetracją składników farb i zapraw w jego przestrzeni porowej, dochodzi do silnego złuszczenia się warstw farby i kamienia (ryc. 8 – na str. 399).
