## Badania przebijalności wielowarstwowych przegród metalowych\*

**Streszczenie.** W artykule przedstawiono wyniki niektórych badań odporności płyt wykonanych różnymi technologiami na przebicie pociskami naboju: karabinowego 7,62x54R mm Mosin i wielkokalibrowego 12,7x99 mm Browning. Najwyższą odporność balistyczną na oddziaływanie pocisków naboju 7,62x54R mm (III poziom według STANAG-u) wykazały płyty napawane warstwą P-CNi-AlNiAl, natomiast najlepsze rezultaty na oddziaływanie pocisków naboju 12,7x99 mm uzyskano dla napoin nanostrukturalnych. Badania te przeprowadzono w Instytucie Techniki Uzbrojenia Wojskowej Akademii Technicznej w ramach projektu rozwojowego PBR/15-022/2009/WAT pt. „Natryskiwanie łukowe i płomieniowe HVOF oraz napawanie GMA i laserowe nanostrukturalnych, kompozytowych i gradientowych warstw wierzchnich o wysokiej odporności balistycznej modułów ochronnych pancerza”.

## **Penetration Tests of Armour Plates Made in New Technologies**

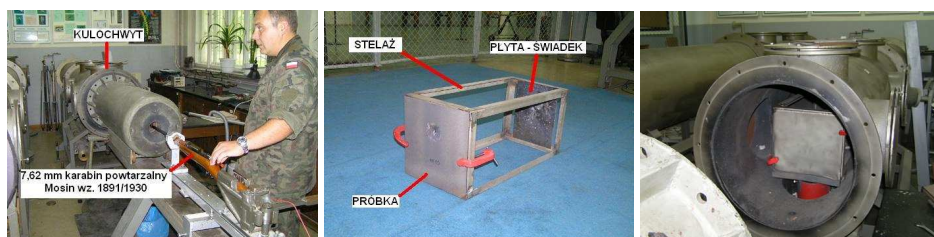
Badania przeprowadzono na stanowisku badawczym przedstawionym na fot. 1, składającym się z: podstawy z zamocowanym 7,62 mm karabinem powtarzalnym Mosin wz. 1891/1930, dwuczęściowego kulochwytu oraz stelaża z zamocowaną próbką i płytą-świadkiem. Płytę-świadka umieszczano na końcu stelaża, aby uzyskać informację o wpływie oddziaływania materiału próbki na pocisk (niszczenie rdzenia lub ewentualny brak jego uszkodzeń) oraz o wielkości energii kinetycznej, jaką pocisk dysponował po przebiciu próbki. Podczas strzału odległość wylotu lufy od próbki wynosiła 750 mm [1].

Fot. 1. Stanowisko badawcze z 7,62 mm karabinem powtarzalnym Mosin wz. 1891/1930 i dwuczęściowym kulochwytem (z lewej strony) oraz stelaż z zamocowaną próbką i płytą-świadkiem (w środku) przygotowany do umieszczenia w kulochwycie (z prawej strony)

Photo 1. Laboratory stand with the 7,62 mm Mosin rifle Model 1891/1930, two-piece butt collector (left) and a frame with the specimen and witness plate (center) ready to set into the target butts (right)

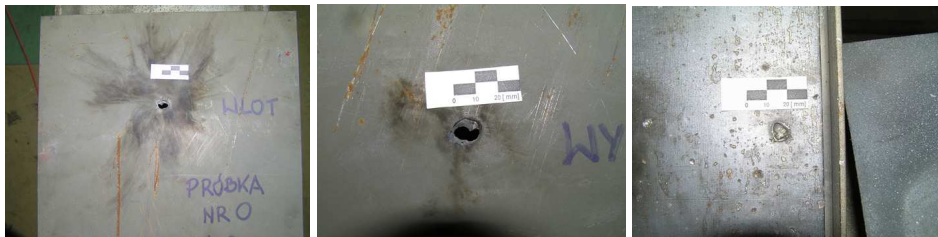
Fot. 2. Płyta nr 0 (od lewej): strona czołowa, strona tylna, płyta-świadek

Photo 2. Plate No. 0 (from the left): front side, back side, witness plate

Płyta pancerna ARMOX 500 o grubości 8 mm w oznaczeniu WAT nr 0 bez żadnych pokryć stanowi bazę porównawczą do oceny odporności balistycznej. Przebicie tej płyty pociskiem B-32 oraz nieprzebicie próbek o numerach 2 i 4 stanowi dowód na osiągnięcie zakładanej odporności balistycznej dla kalibru 7,62 mm. Jest to poziom III odporności balistycznej według STANAG 4569. Kryterium to spełniają również próbki nr 3 i 8, ponieważ pocisk wprawdzie przebił próbkę, ale został w niej zatrzymany, a płyta-świadek nie została uszkodzona (kryterium wojsk lądowych – penetracja całkowita).

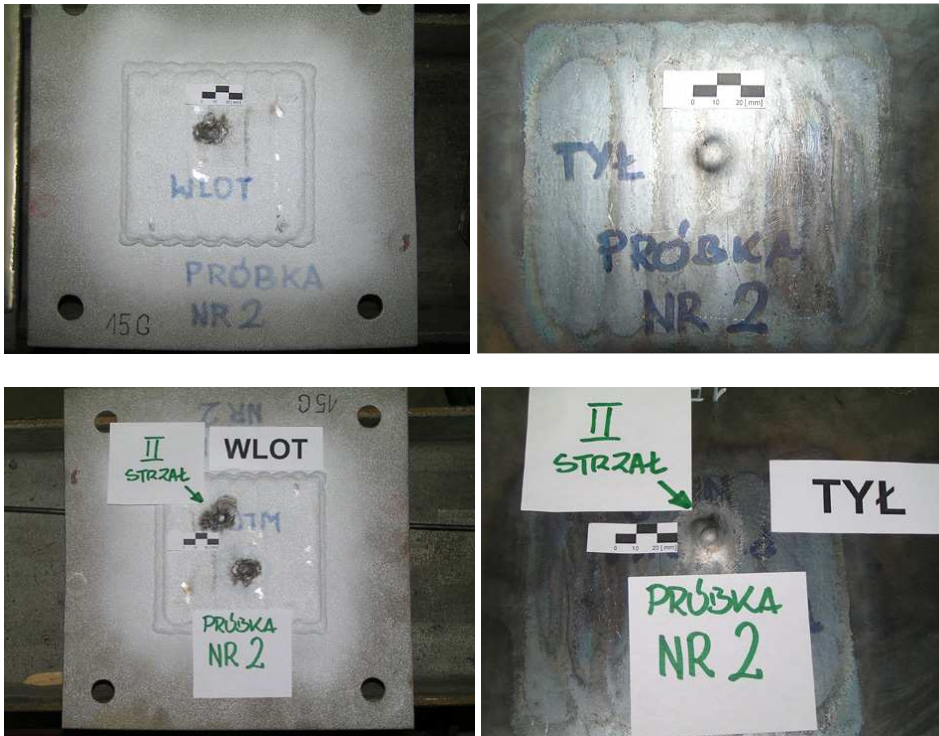
Fot. 3. Próbkę nr 2 (góra, od lewej): strona czołowa po pierwszym strzale, strona tylna po pierwszym strzale; (dół od lewej): strona czołowa po drugim strzale, strona tylna po drugim strzale

Photo 3. Specimen No. 2 (top, from the left): front side after the first shot, back side after the first shot, (bottom, from the left): front side after the second shot, back side after the second shot

Próbka nr 2, o najwyższej odporności balistycznej na oddziaływanie pocisków naboju 7,62x54R mm (III poziom wg STANAG), ma napawaną na płycie ze stali węglowej S235 (o grubości 3,6 mm) napoinę naniesioną metodą GMA, składającą się z warstw P-CNi-AlNiAl o łącznej grubości 5 mm. Wyniki strzelań wskazują, że wymienione warstwy składowe napoiny odgrywają istotną rolę w uzyskaniu wymaganej odporności balistycznej. Warstwa podkładowa poprawia spójność z materiałem płyty, warstwa CNi (kompozytowa na osnowie niklu z licznymi węglkami o wysokiej twardości) skutecznie zatrzymuje pocisk, natomiast warstwa AlNiAl uniemożliwia powstawanie odprysków.

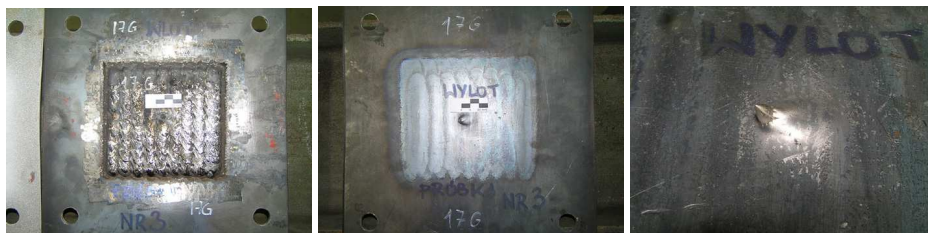
Fot. 4. Próbkę nr 3 (od lewej): strona czołowa, strona tylna, wierzchołek zatrzymanego pocisku w płycie

Photo 4. Specimen No. 3 (from the left): front side, back side, the tip of the projectile stopped in the plate

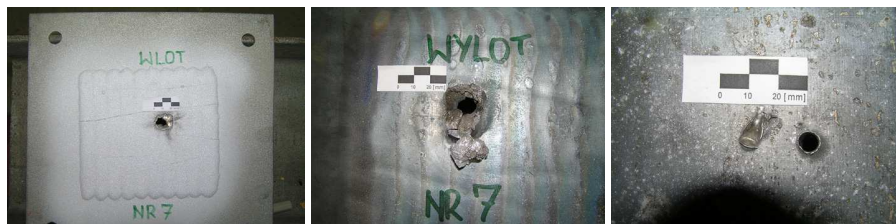
Fot. 6. Próbkę nr 7 (od lewej): strona czołowa, strona tylna, płyta-świadek

Photo 6. Specimen No. 7 (from the left): front side, back side, witness plate

Bliskie wymaganej odporności są próbki o numerach: 7, 14 i 22, w których otrzymano przebicie próbki, ale nie wystąpiło przebicie płyty-świadka. Świadczy to o utracie przez pocisk znaczącej energii po przebicciu płyty próbki.

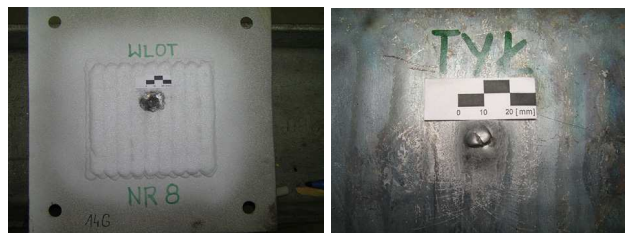
Fot. 7. Próbkę nr 8 (od lewej): strona czołowa, strona tylna

Photo 7. Specimen No. 8 (from the left): front side, back side

8 (fot. 7)	14G-P-N-AlNiAl	Przebicie próbki z zatrzymaniem pocisku, płyta-świadek nieuszkodzona odpryskami. Podobnie jak próbka nr 3
9	1A	Przebicie próbki i płyty-świadka
10	5A	Przebicie próbki i płyty-świadka
11	7A	Przebicie próbki i płyty-świadka
12	4US-FST	Przebicie próbki i płyty-świadka
13	2P-FST	Przebicie próbki i płyty-świadka

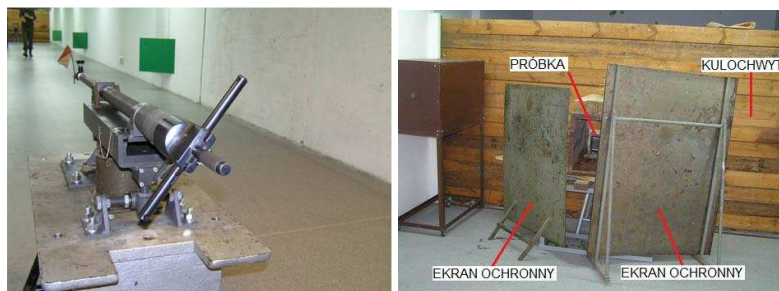
Stanowisko badawcze, przedstawione na fot. 10, składa się z: podstawy z zamocowaną lufą kalibru 12,7 mm wyposażoną w zamek, kulochwyty wraz z ekranami ochronnymi, próbek (badanych płyt), zamocowanych w stelażu. Podczas strzału odległość wylotu lufy od próbki wynosiła 30 m [2].

Fot. 10. Stanowisko badawcze (z lewej) oraz próbka zamocowana w stelażu otoczonym ekranami ochronnymi

Photo 10. Laboratory stand (left) and the specimen mounted into the frame surrounded by protective screens

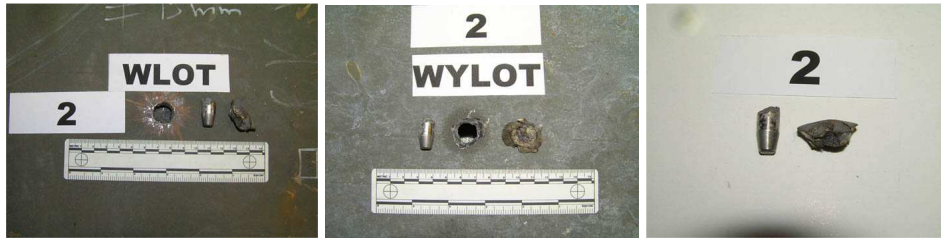
Fot. 11. Próbką nr 2 (od lewej): strona czołowa pierwszej płyty próbki, wylot pocisku w pierwszej płycie próbki, fragment rdzenia pocisku i korek wybity z pierwszej płyty próbki

Photo 11. Specimen No. 2 (from the left): front side of the specimen's first plate, projectile exit in the specimen's first plate, fragment of the projectile core and a cork driven off from the specimen's first plate

Z przeprowadzonych badań odporności balistycznej próbek pociskiem M33 naboju 12,7x99 mm wynika, że nie uzyskano przebicia próbek wykonanych z dwóch płyt ze stali pancernej Armox o łącznej grubości 17 i 19 mm.

Przestrzeleniu całkowitemu w tych próbkach uległa tylko jedna płyta, druga zaś skutecznie zatrzymała pocisk dzięki deformacji sprężysto-plastycznej materiału. Potwierdził się tu znany efekt większej odporności na przebicie struktur złożonych z wielu blach od odporności na przebicie pojedynczej blachy o tej samej grubości jak struktury złożone.

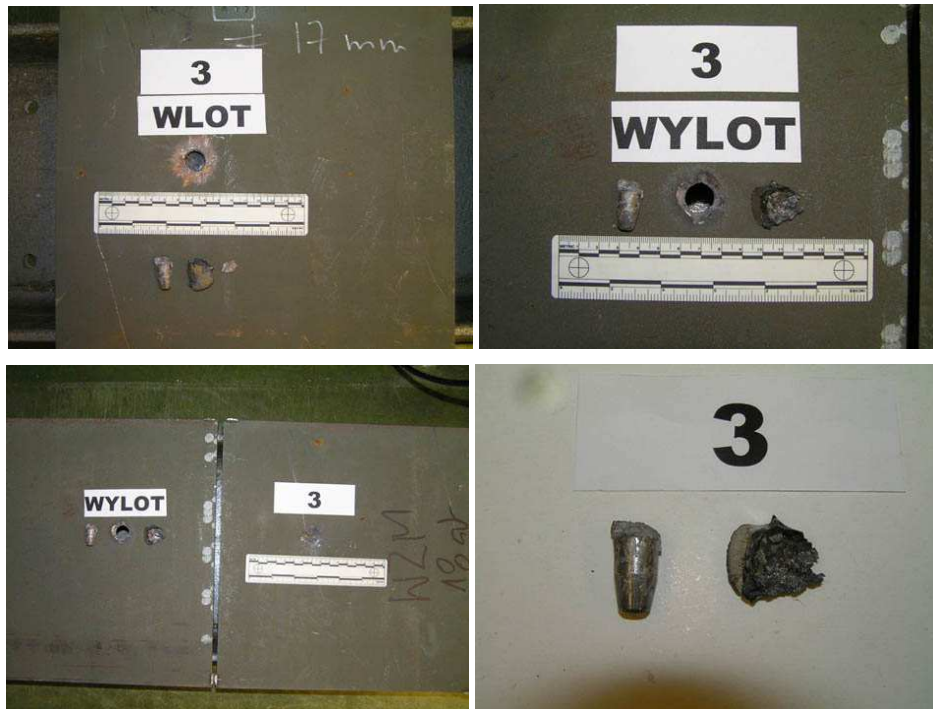
Fot. 12. Próbką nr 3 (górną, od lewej): strona czołowa pierwszej płyty próbki, wylot pocisku w pierwszej płycie próbki, (dolną, od lewej): pierwsza i druga płyta po uderzeniu pocisku oraz fragment rdzenia pocisku i korek wybity z pierwszej płyty próbki

Photo 12. Specimen No. 3 (top, from the left): front side of the specimen's first plate, projectile exit in the specimen's first plate, (bottom, from the left): the first and the second plate after the projectile impact, a fragment of the projectile core and a cork driven off from the specimen's first plate

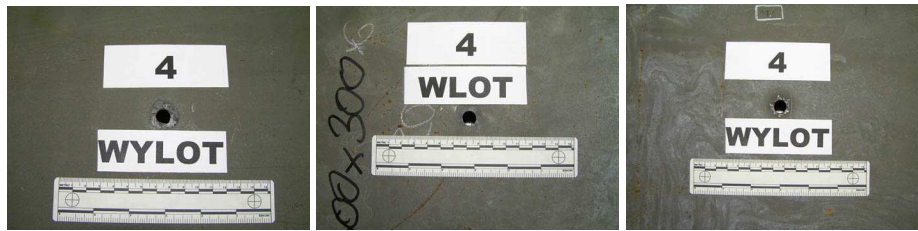
Fot. 13. Próbkę nr 4 (od lewej): strona tylna pierwszej płyty, strona czołowa drugiej płyty oraz strona tylna drugiej płyty

Photo 13. Specimen No. 4 (from the left): back side of the first plate, front side of the second plate, back side of the second plate

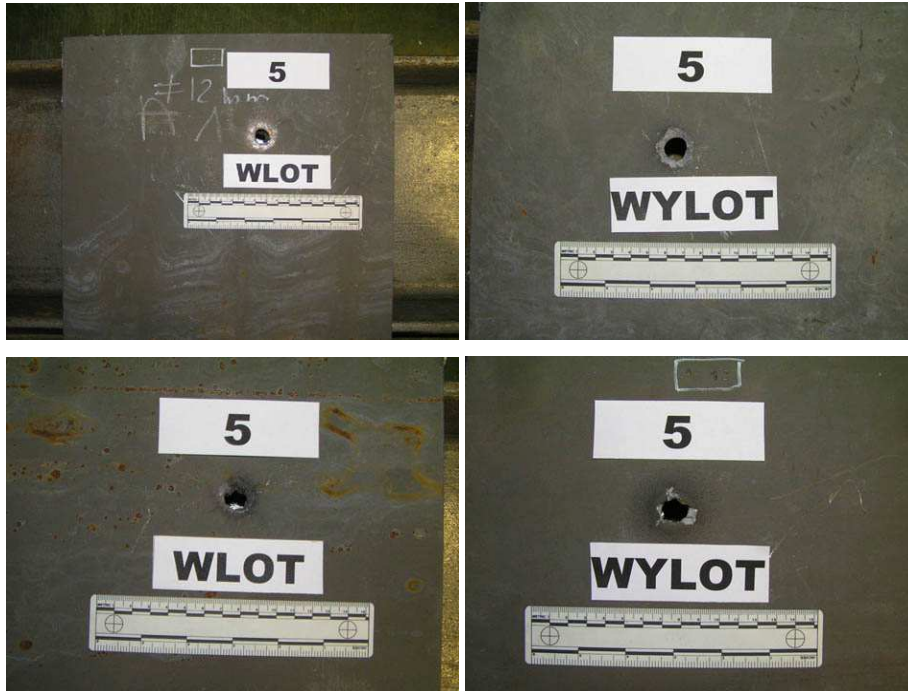
Fot. 14. Próbkę nr 5 (góra, od lewej): strona czołowa pierwszej płyty, wylot pocisku w pierwszej płycie (dół, od lewej): strona czołowa drugiej płyty, wylot pocisku w drugiej płycie

Photo 14. Specimen No. 5 (top, from the left): front side of the first plate, projectile exit in the first plate (bottom, from the left): front side of the second plate, projectile exit in the second plate

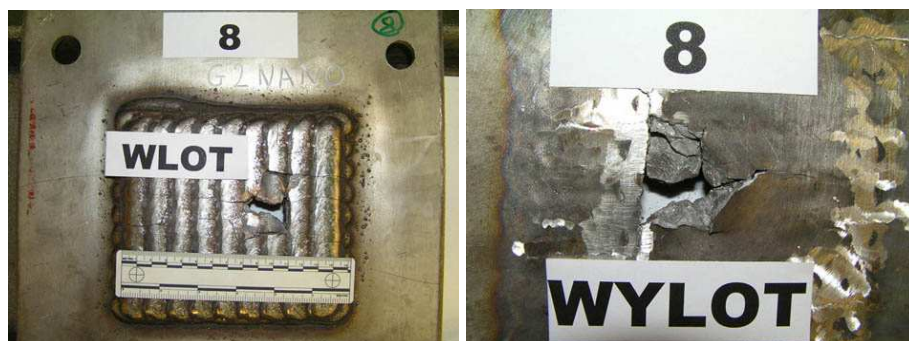
Fot. 16. Próbkę nr 8 (od lewej): strona czołowa, strona tylna  
Photo 16. Specimen No. 8 (from the left): front side, back side

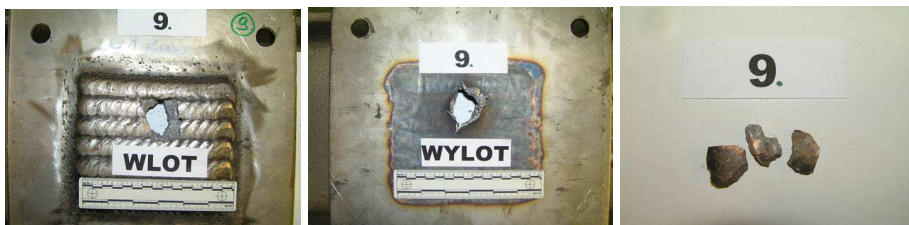
Fot. 17. Próbkę nr 9 (od lewej): strona czołowa, strona tylna, fragmenty warstwy napawanej płyty  
Photo 17. Specimen No. 9 (from the left): front side, back side, fragments of the hard coated layer of the plate

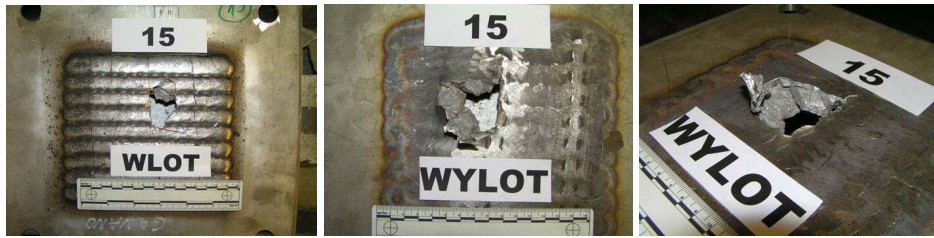
Fot. 18. Próbkę nr 15 (od lewej): strona czołowa, strona tylna, zbliżenie na wylot pocisku

Photo 18. Specimen No. 15 (from the left): front side, back side, close up of the projectile exit

Próbki z napawaną warstwą „Nano” podczas ostrzału pociskiem M33 wykazały przebicie na wylot. Charakter przebicia był jednakże zróżnicowany. W próbkach „G-2 Nano” i „G-4 Nano” nie nastąpiło odpryskiwanie napoiny od podłoża, a krater miał nieregularny kształt o wymiarach 22x10 mm (w próbce „G-2 Nano”) oraz 20x34 mm (w próbce „G-4 Nano”). Próbki „G-1 Nano” i „G-3 Nano” po ostrzale miały odpryski sięgające ok. 10% całkowitej powierzchni pokrytej napawaną warstwą. Próbka „G-2 Nano” najlepiej znosiła warunki ostrzału i może być brana pod uwagę do dalszych badań osłon balistycznych w strukturach złożonych (tzw. kanapkowych). Wynika to również z krzyżowego układu ściągów, jakie zastosowano w tej próbce.

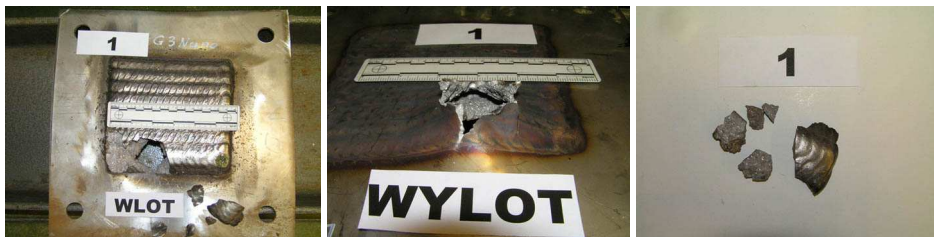
Fot. 19. Próbkę nr 1 (od lewej): strona czołowa, wylot pocisku oraz fragmenty napawanej warstwy płyty

Photo 19. Specimen No. 1 (from the left): front side, projectile exit and the fragments of the plate's hard coated layer

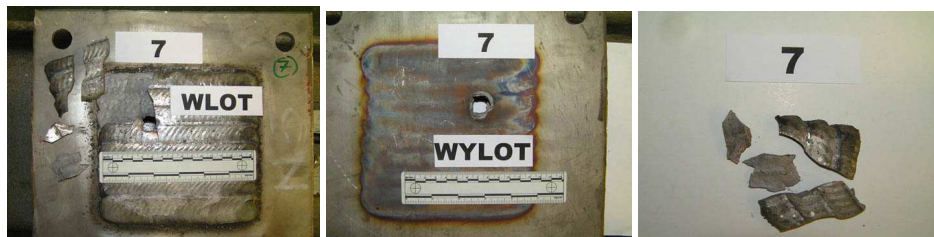
Fot. 20. Próbkę nr 7 (od lewej): strona czołowa, strona tylna, fragmenty warstwy napawanej płyty

Photo 20. Specimen No. 7 (from the left): front side, back side, fragments of the plate's hard coated layer

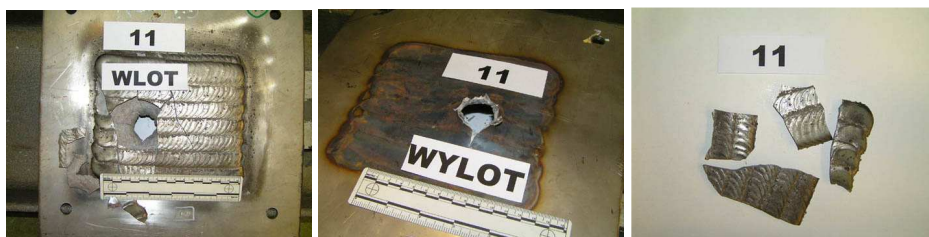
Fot. 21. Próbkę nr 11 (od lewej): strona czołowa, strona tylna, fragmenty warstwy napawanej płyty

Photo 21. Specimen No. 11 (from the left): front side, back side, fragments of the plate's hard coated layer

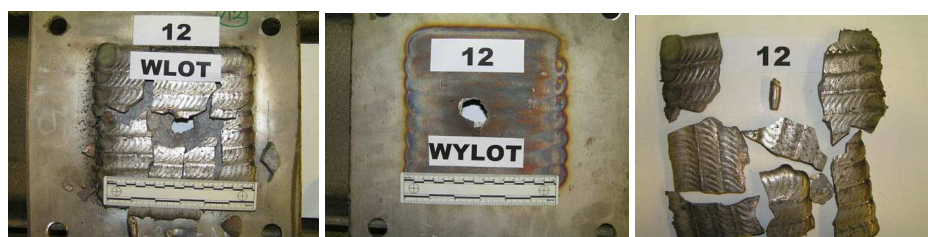
Fot. 22. Próbkę nr 12 (od lewej): strona czołowa, strona tylna, fragmenty warstwy napawanej płyty i rdzenia pocisku

Photo 22. Specimen No. 12 (from the left): front side, back side, fragments of the plate's hard coated layer and projectile core

Próbki z napawaną warstwą „CerNi” podczas ostrzału pociskiem M33 zostały przebite na wylot. Jednakże we wszystkich próbkach występowały odpryski napawanej warstwy dochodzące nawet do 100% (odprysk całkowity dla próbki nr 12 „G-2 CerNi” – fot. 22). Powoduje to, że struktury naniesione tą technologią prawdopodobnie nie będą przydatne w dalszych badaniach osłon balistycznych. Odpryski napawanej warstwy stanowią bowiem istotne zagrożenie dla otoczenia.

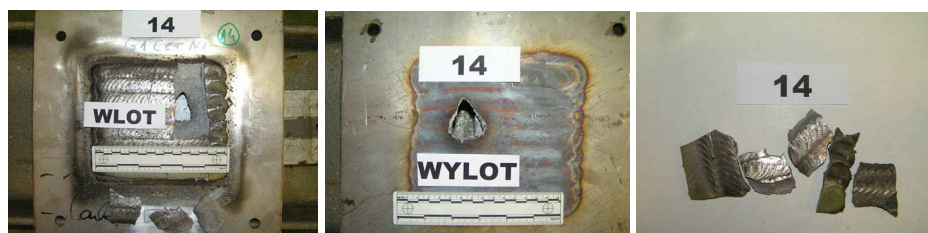
Fot. 23. Próbkę nr 14 (od lewej): strona czołowa, strona tylna, fragmenty warstwy płyty (ochronnej)

Photo 23. Specimen No. 14 (from the left): front side, back side, fragments of the plate's hard coated layer
