Badania elementów żelbetowych wzmocnionych laminatami obciążonych wybuchowo. Część II. Wyniki badań belek i słupów żelbetowych

Investigations of reinforced concrete members strengthened by laminates under explosive loading. Part II. Experimental results for reinforced concrete beams and columns

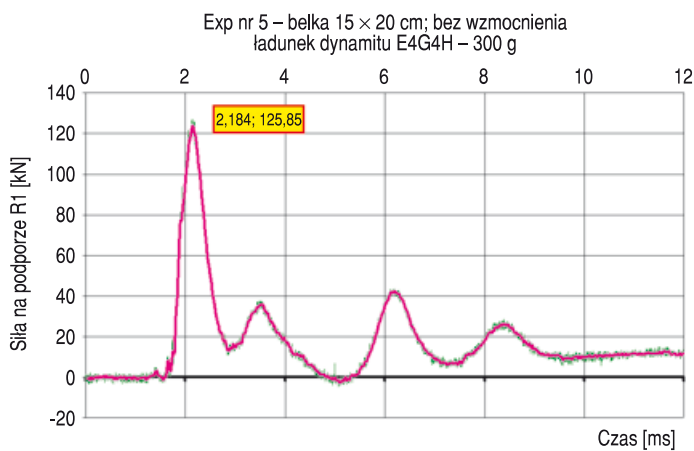
Rys. 2. Zmiana w czasie reakcji R1 na podporze belki E5

Na rysunku 1 przedstawiono uszkodzenia belki żelbetowej E5 bez wzmocnienia po wykonaniu badania. W miejscu przyłożenia ładunku beton uległ wykruszeniu, a w głębi przekroju — zmiążdżeniu. Powierzchnie boczne belki uległy zarysowaniu z charakterystycznym, promieniowym przebiegiem rys od miejsca przyłożenia ładunku. Badany przebieg zmienności sił R_1 i R_2 na podporach ilustrują rysunki 2 i 3.

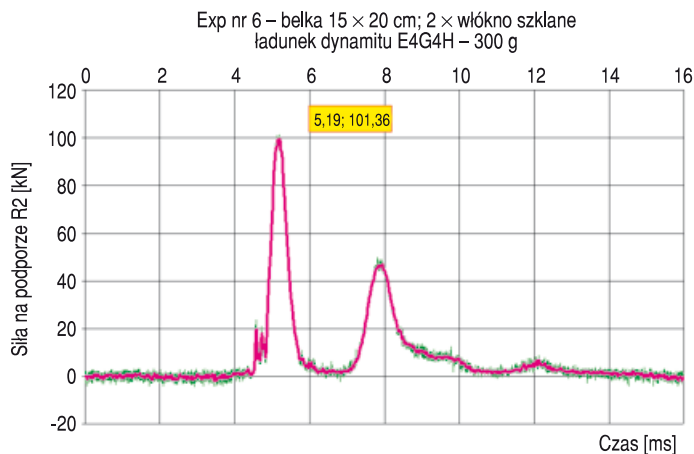
Rys. 6. Zmiana w czasie reakcji R2 na podporze belki E6

Wzmocnioną dwiema warstwami włókien szklanych belkę E6 po przeprowadzonym badaniu zaprezentowano na rysunku 4. W wyniku oddziaływania energii wybuchu w miejscu przyłożenia ładunku beton podobnie jak w poprzednim przypadku uległ wykruszeniu, w niższych warstwach przekroju widzimy wyraźne boczne spęczniecie przekroju. W środkowej części elementu laminat został odspojony od powierzchni betonu. Przebieg zmienności sił R_1 i R_2 w czasie badania na podporach przedstawiono na rysunkach 5 i 6.

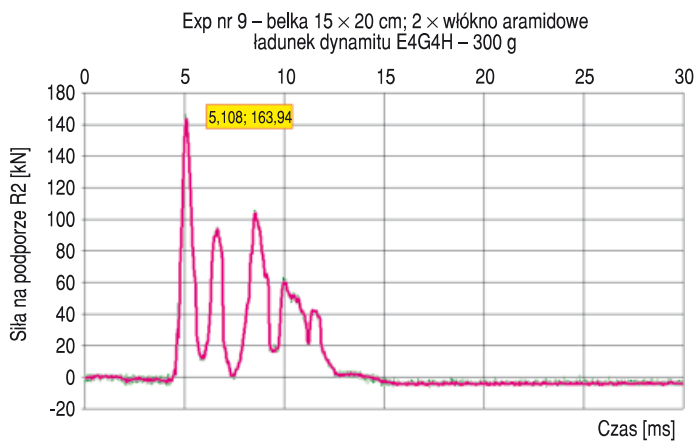
Rys. 8. Zmiana w czasie reakcji R2 na podporze belki E9

Przy badaniu belki E9 wzmocnionej dwiema warstwami włókna aramidowego zakres zniszczeń był widoczny tylko w miejscu bezpośredniego zetknięcia z ładunkiem, gdzie beton uległ wykruszeniu i zmiążdżeniu (rys. 7). Przebieg zmienności siły podporowej R_2 przedstawiono na rysunku 8. Przeprowadzono również pomiar przebiegu ugięcia belki w punkcie P3 (rys. 9).

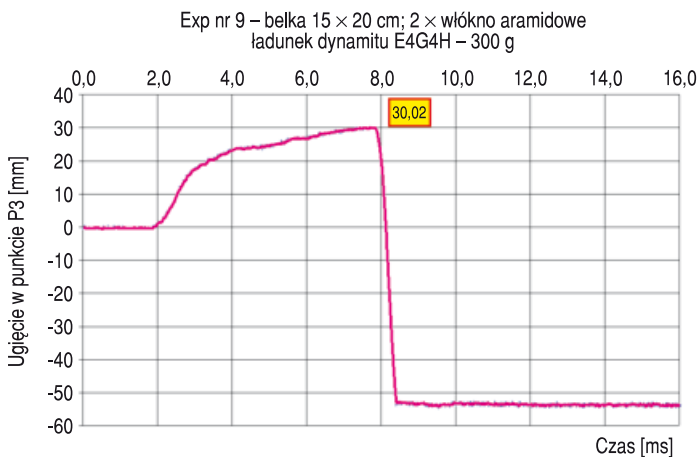
Rys. 9. Zmiana w czasie ugięcia punktu P3 belki E9

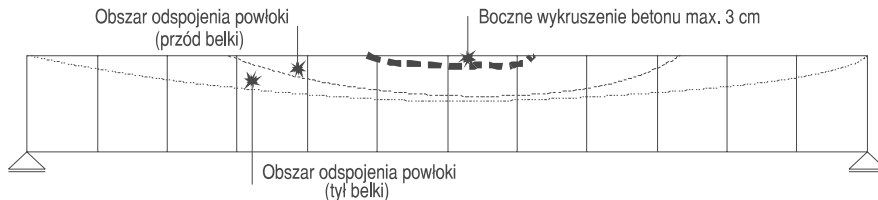
Eksp. 13.
 Belka ze wzmocnieniem: 2 × włókno węglowe
 Ładunek dynamitu E4G4H $m = 300$ g

Rys. 10. Schemat mechanizmu zniszczenia belki E13

Belkę E13 wzmocnioną dwiema warstwami włókna węglowego po badaniu zaprezentowano na rysunku 10. Beton w miejscu przyłożenia ładunku przy krawędziach bocznych przekroju został wykruszony. Na znacznej części powierzchni ścian bocznych laminat uległ obustronnemu odspojeniu od elementu. Na rysunku 11 przedstawiono przebieg zmiany w czasie siły podporowej R_2 , a na rysunku 12 zobrazowano przebieg zmienności ugięcia w punkcie P3.

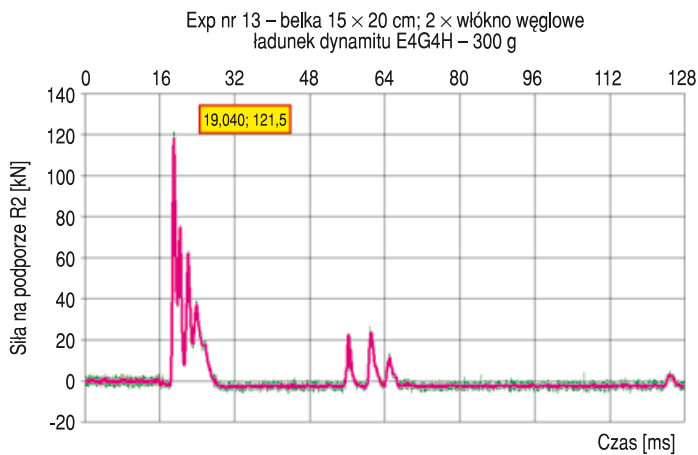
Rys. 11. Zmiana w czasie reakcji R2 na podporze belki E13

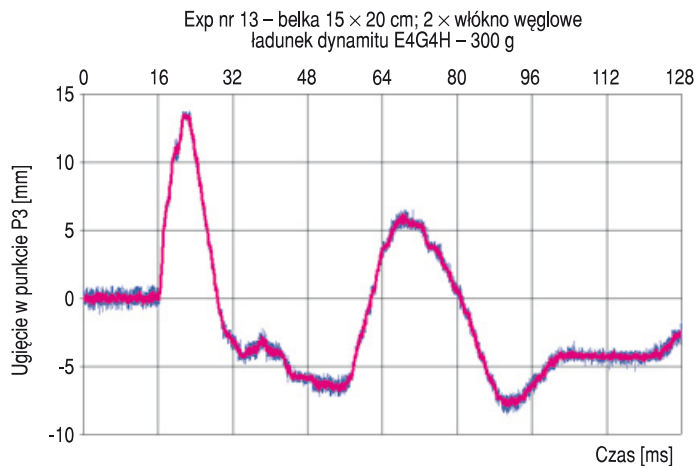
Rys. 12. Zmiana w czasie ugięcia punktu P3 belki E13

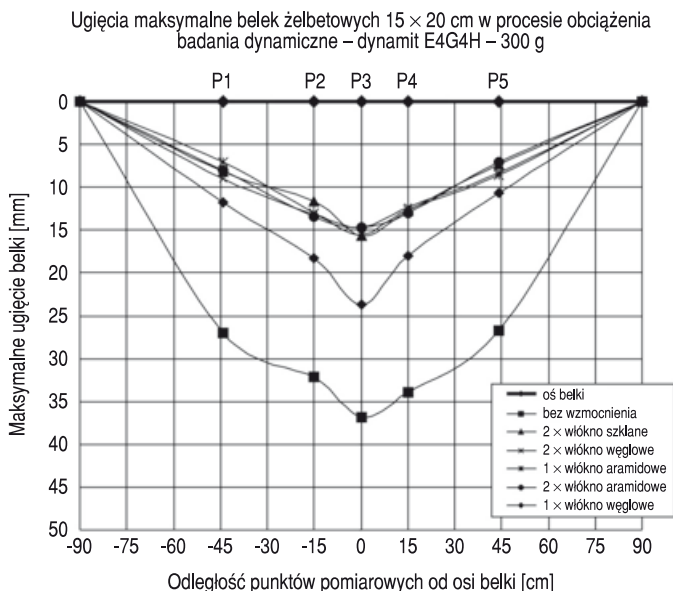
Dla belek żelbetowych w I serii badań na rysunku 13 przedstawiono zestawienie rozkładu maksymalnych przemieszczeń na długości belek.

Rys 13. Rozkład maksymalnych przemieszczeń na długości belek

Zestawienie rozkładu maksymalnych przemieszczeń belek w różnych konfiguracjach elementów wzmacniających przedstawiono na rysunku 13. Pomiaru dokonano w pięciu punktach wzdłuż belki. Największą podatnością charakteryzowała się belka bez wzmocnienia, nieco mniejsze ugięcie wystąpiło przy belce wzmocnionej pojedynczą warstwą włókna aramidowego. W pozostałych przypadkach wzmocnienia zarejestrowano mniejsze i mało zróżnicowane wartości przemieszczeń.

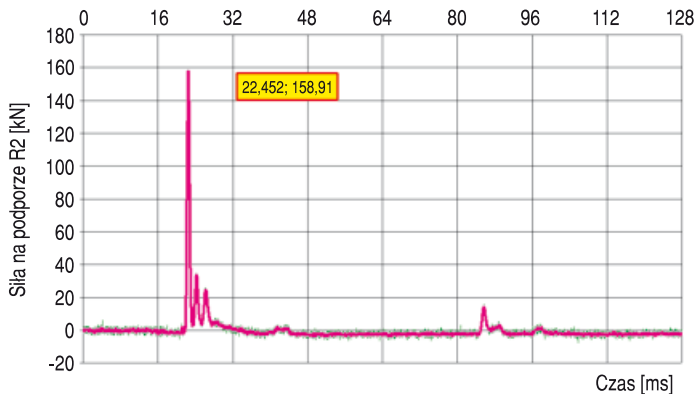
Exp nr 15 – belka 20×20 cm; bez wzmocnienia
ładunek dynamitu E4G4H – 450 g

Rys. 15. Zmiana w czasie reakcji R2 na podporze słupa E15

Na rysunku 14 przedstawiono obraz uszkodzenia słupa żelbetowego E15 bez wzmocnienia po wykonaniu badania. W miejscu przyłożenia ładunku, po obwodzie przekroju, beton uległ wykruszeniu na głębokości 5 cm. Zarejestrowano również przebieg zmienności siły podporowej R2 (rys. 15). Wykonano pomiar zmiany ugięcia w punkcie P3 zaprezentowany na rysunku 16. Pomiary wartości przyspieszenia punktu P1 zlokalizowanego na spodzie słupa zilustrowano na rysunku 17.

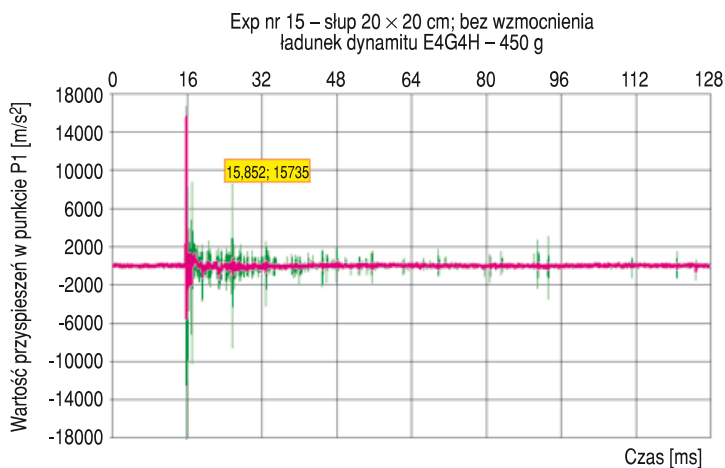
Rys. 17. Zmiana w czasie przyspieszenia punktu P1 słupa E15

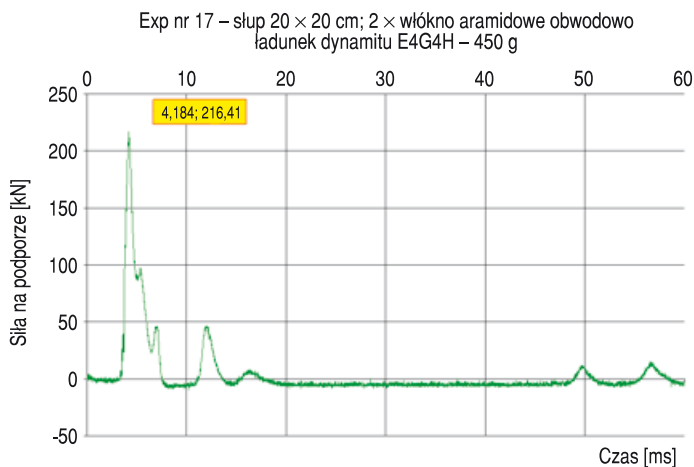
Rys. 19. Zmiana w czasie reakcji R2 na podporze słupa E17

wybuchu beton w miejscu przyłożenia ładunku uległ wykruszeniu, na bocznych powierzchniach widoczne jest spęczenie przekroju. W środkowej części elementu laminat został rozerwany. Przebieg zmienności siły podporowej R2 w czasie badania przedstawiono na rysunku 19, a pomiar zmienności przyspieszenia w punkcie P1 na powierzchni dolnego brzegu elementu na rysunku 20.

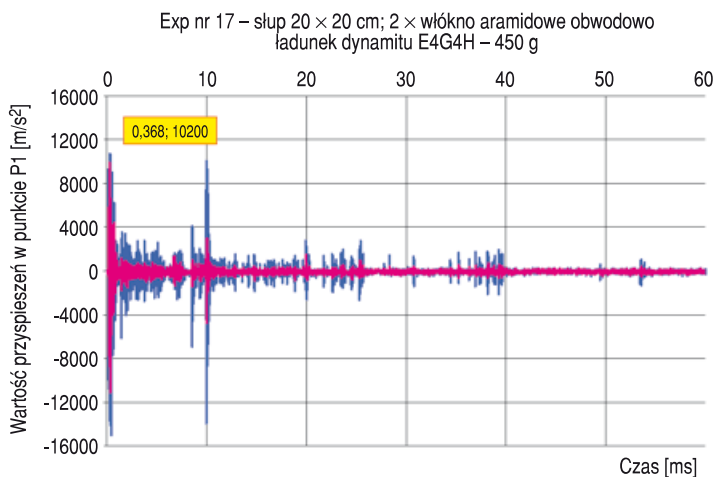
Rys. 20. Zmiana w czasie przyspieszenia punktu P1 słupa E17

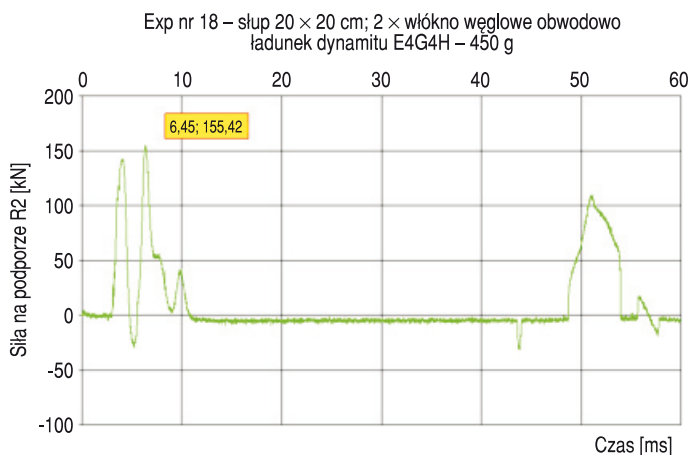
Rys. 22. Zmiana w czasie reakcji R2 na podporze słupa E18

Po badaniu słupa E18 wzmocnionego dwiema warstwami włókna węglowego zakres zniszczeń był widoczny tylko w bezpośrednim zetknięciu z ładunkiem, gdzie beton uległ wykruszeniu, a powłoka laminatu odspoiła się (rys. 21). Przebieg zmienności siły podporowej R2 przedstawiono na rysunku 22. Przeprowadzono również pomiar przebiegu ugięcia słupa w punkcie P3 (rys. 23) oraz pomiar zmiany przyspieszenia w czasie w punkcie P1 (rys. 24).

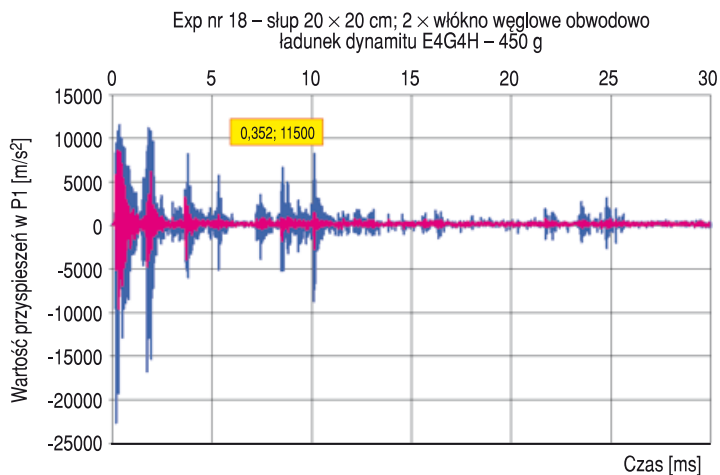
Rys. 24. Zmiana w czasie przyspieszenia punktu P1 słupa E18

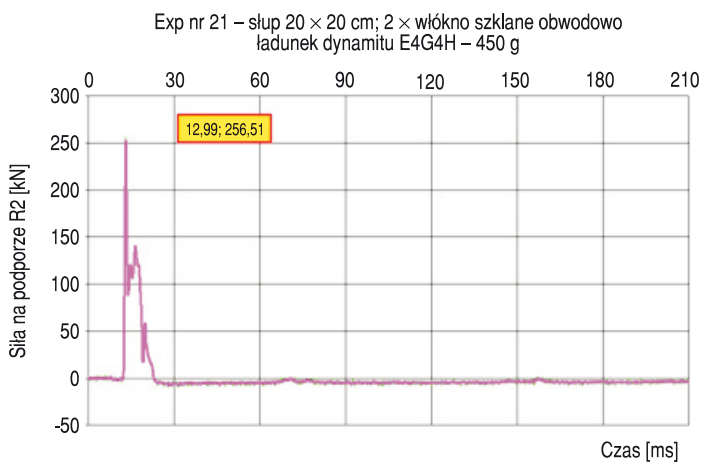
Rys. 26. Zmiana w czasie reakcji R2 na podporze słupa E21

Słup E21 wzmocniony dwiema warstwami włókna szklanego po badaniu zaprezentowano na rysunku 25. Górna i boczne części przekroju w miejscu przyłożenia ładunku uległy spęczeniu. Na znacznej powierzchni ścian bocznych laminat uległ obustronnie odspojeniu powierzchniowemu i liniowemu od elementu. Na rysunku 26 przedstawiono przebieg zmiany w czasie siły podporowej R2, a na rysunku 27 przebieg zmienności ugięcia w punkcie P3.

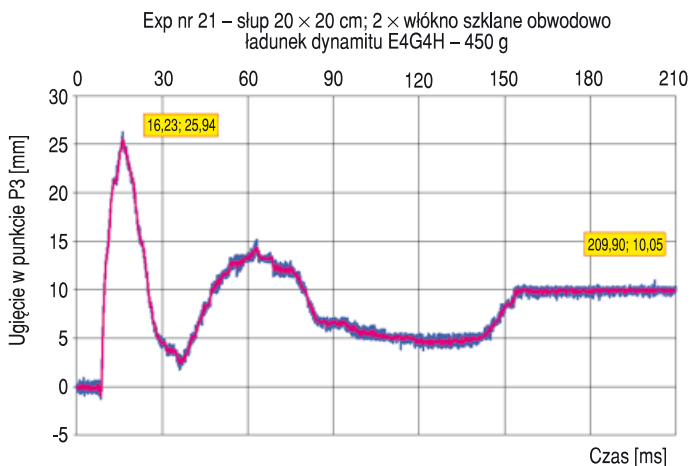
Rys. 27. Zmiana w czasie ugięcia punktu P3 słupa E21

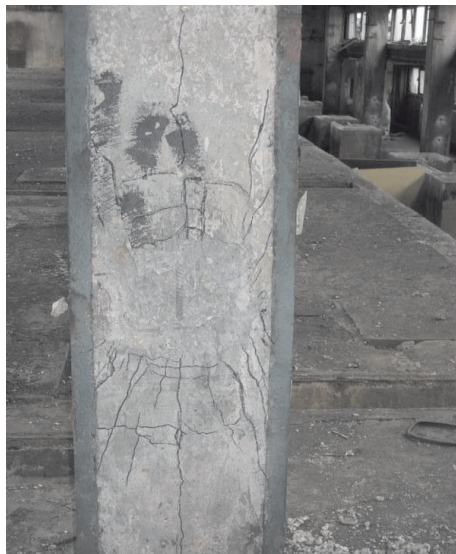
Rys. 29. Słup S1 po wybuchu od strony przyłożenia ładunku

Na rysunku 29 (i na fotografiach rys. 29-30) przedstawiono widok uszkodzenia słupa S1 bez wzmocnienia z czterech stron po przeprowadzeniu badania. W wyniku obciążenia w miejscu przyłożenia ładunku beton został wykruszony, a w głębszych partiach struktura materiału została zmiażdżona. W kraterze na czołowej powierzchni słupa zostało odsłonięte zbrojenie główne. Powierzchnie boczne słupa uległy spęcznieniu, a po dość łatwym usunięciu betonu widoczne było odkształcone zbrojenie główne. Cały obszar powierzchni betonu słupa w rejonie oddziaływania wybuchu został pokryty siatką rys o różnej szerokości rozwarcia.

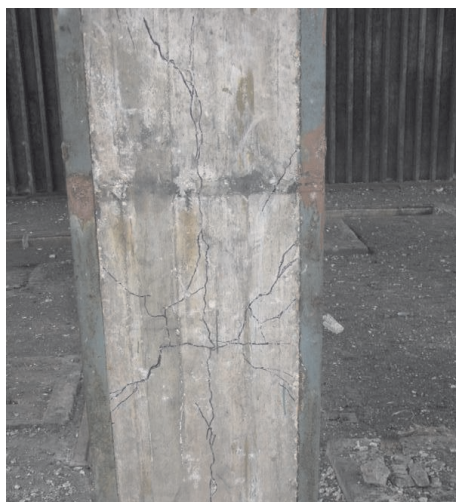
Rys. 30. Słup S1 po wybuchu od strony przeciwległej przyłożenia ładunku

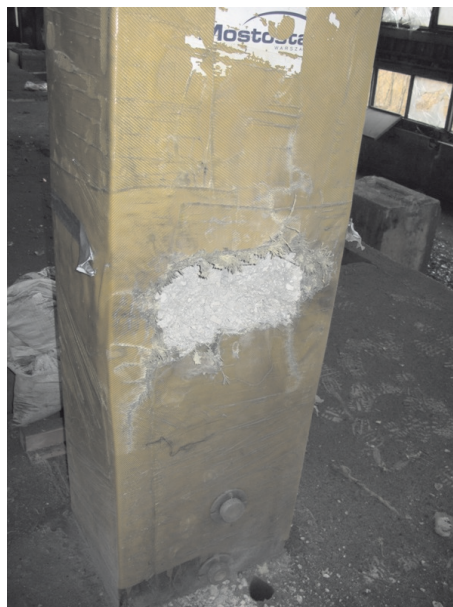
Rys. 32. Słup S2 po wybuchu od strony przyłożenia ładunku

Kolejny słup S2 wzmocniony dwiema warstwami włókna aramidowego został zaprezentowany na rysunku 31 (i na fotografii rys. 32). Na powierzchni czołowej od strony ładunku powstał krater o głębokości 80 mm, powierzchnie boczne uległy wyboczeniu bez widocznych uszkodzeń laminatu. Po usunięciu laminatu uwidoczniły się miejscowe wykruszenia i siatka rys (rys. 33).

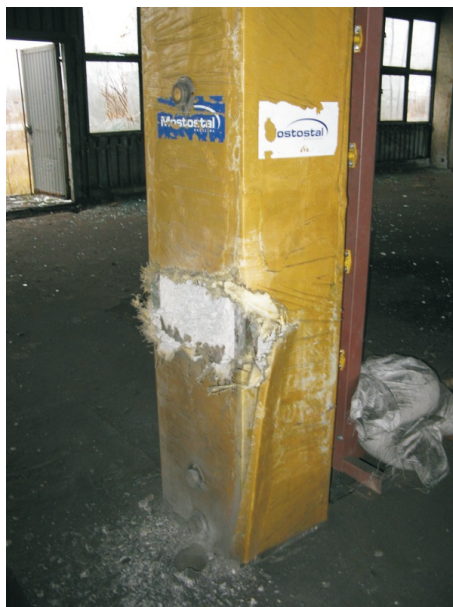
Rys. 35. Słup S3 po wybuchu od strony przyłożenia ładunku

Słup S3 wzmocniony jedną warstwą włókna aramidowego przedstawiono na rysunku 31 (i na fotografiach rys. 35-36). Po badaniu powstał krater w miejscu przyłożenia ładunku z widocznym odsłoniętym zbrojeniem głównym. Powierzchnie boczne podobnie jak w poprzednim przypadku uległy spęcznieniu, lecz o większej krzywiźnie i zasięgu. Na brzegach krateru laminat uległ wystrzępieniu i przerwananiu na kierunku wzdłuż pionowej osi słupa. Po usunięciu laminatu (rys. 37) na powierzchniach bocznych ukazały się miejscowe wykruszenia, a w obrębie oddziaływania ładunku pojawiły się rysy o różnokierunkowym przebiegu.

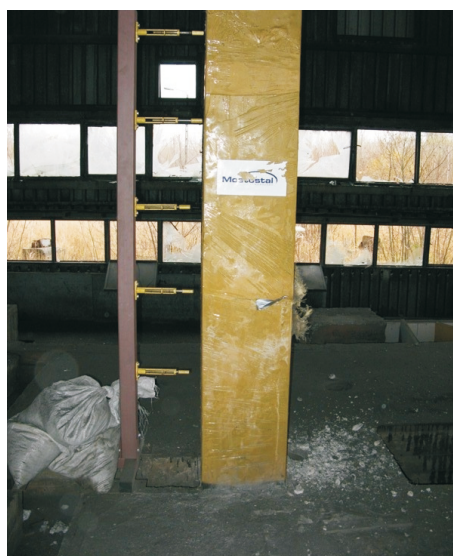
Rys. 36. Słup S2 po wybuchu — widok od strony lewej

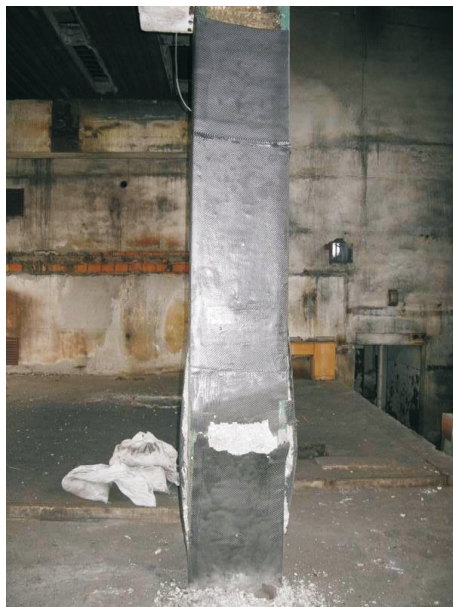
Rys. 39. Słup S4 po wybuchu od strony przyłożenia ładunku

W wyniku badania słupa S4 wzmocnionego podwójną warstwą włókna węglowego stwierdzono przerwanie powłoki laminatu w miejscu przyłożenia ładunku i wzdłuż narożników (rys. 38 i fotografie rys. 39-40). Powierzchnie boczne uległy bardzo znacznemu spęcznieniu, a beton pod laminatem został skruszony (rys. 41).

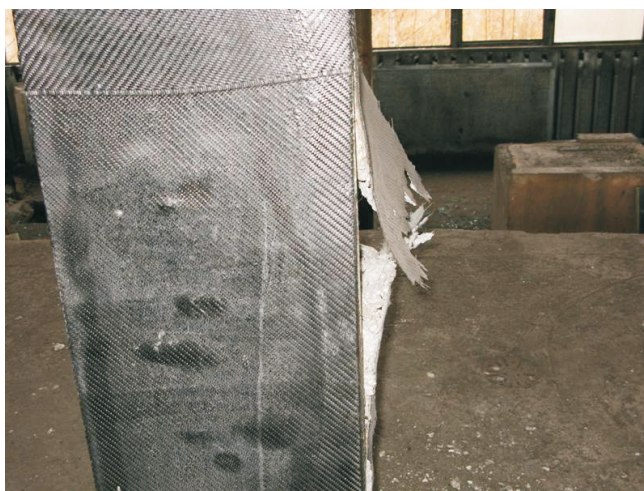
Rys. 40. Słup S4 po wybuchu — widok od strony lewej

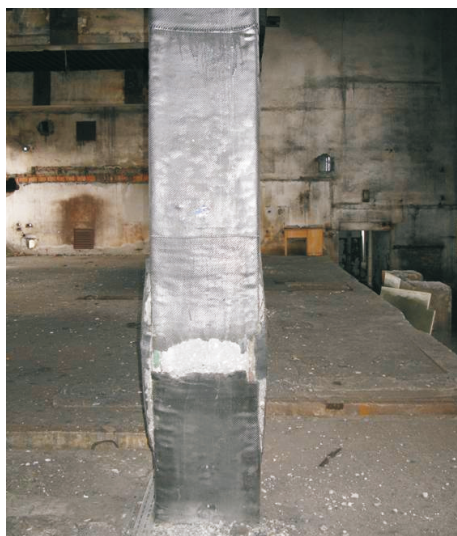
Rys. 43. Słup S5 po wybuchu od strony przyłożenia ładunku

W przypadku słupa S5 wzmocnionego jedną warstwą włókna węglowego po badaniu powstał krater, a powłoka laminatu uległa przerwananiu (rys. 35 i fotografia
