Wstępna detekcja stanu elewacji budynków przy wykorzystaniu obrazowań hiperspektralnych

PIOTR WALCZYKOWSKI, RAFAŁ DĄBROWSKI,
AGATA ORYCH

Wojskowa Akademia Techniczna, Wydział Inżynierii Lądowej i Geodezji,
00-908 Warszawa, ul. S. Kaliskiego 2,
pwalczykowski@wat.edu.pl, dabrowski@wat.edu.pl, aorych@wat.edu.pl

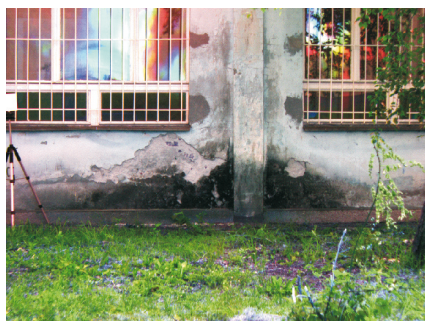
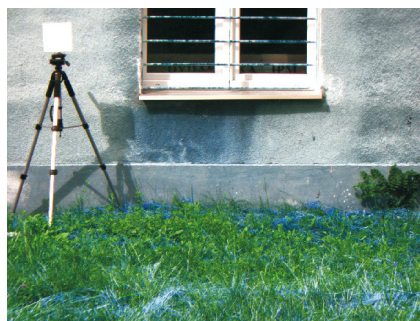
Rys. 1. Wybrane dwie ściany budynków na terenie WAT oznaczone jako Ściana nr 1 i Ściana nr 2

Wywiad terenowy oraz wstępne pomiary pozwoliły na odpowiedni wybór obiektów badawczych (rys. 1).

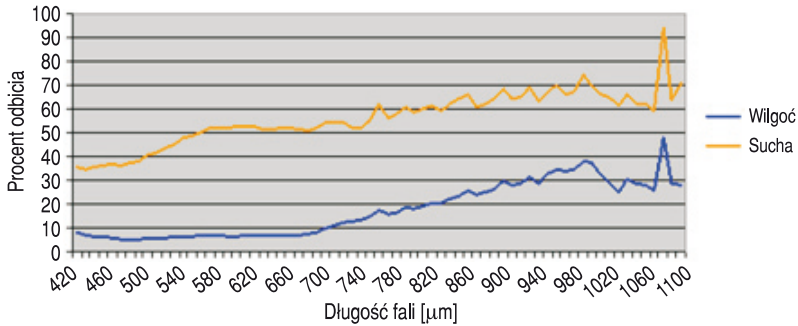
Rys. 3a. Charakterystyki spektralne pozyskane dla wybranego obszaru na Ścianie 1

Analizie poddano obszary zaznaczone na rysunkach 2a i 2b. Analizy spektralne wykonano zarówno na obszarach wilgotnych jak i na obszarach suchych. Przetworzenie pozyskanych zobrażeń hiperspektralnych pozwoliło na wygenerowanie charakterystyk spektralnych dla badanych obszarów na powierzchni ściany budynku. Wynikowe charakterystyki spektralne z wybranych obszarów przedstawiono na rysunkach 3a i 3b.

Na otrzymanych wykresach przedstawiających spektralne charakterystyki odbiciowe można wyraźnie wyróżnić obszary reprezentujące klasy, czyli miejsca suche oraz wilgotne. Krzywe spektralne obszarów zawilgoconych charakteryzują się niższymi wartościami odbicia promieniowania, niż w przypadku krzywych obrazujących miejsca suche. Różnica zawiera się w przedziale od 8% do wartości ponad 40%. Fakt ten świadczy o pochłanianym promieniowaniu elektromagnetycznym, czego przyczyną jest obecność wody.

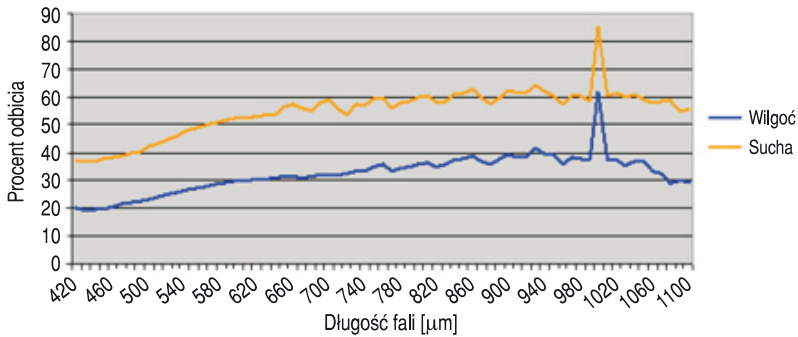
Rys. 3b. Charakterystyki spektralne pozyskane dla wybranego obszaru na Ścianie 2
