Jerzy CHOJNACKI, Marcin PAWLISZYN, Andrzej GRIEGER

OCENA NIEDOKŁADNOŚCI PROWADZENIA AGREGATU CIĄGNIKOWEGO ZA POMOCĄ NAWIGACJI SATELITARNEJ

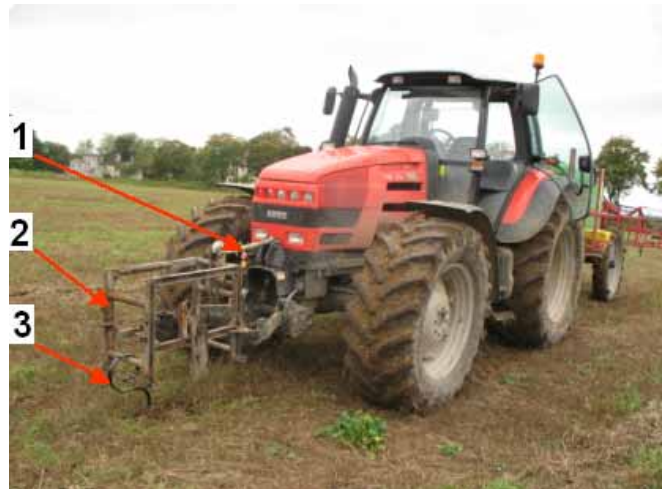
Rys. 1. Ciągnik Same Iron 200 ze znacznikiem: 1 – podnośnik hydrauliczny, 2 – rama znacznika, 3 – ząb sprężynowy

Do badań użyto odbiornika Centerline 220 firmy TeeJeet, który był zamontowany w nowym ciągniku Same Iron 200. Do ciągnika przyczepiony był opryskiwacz polowy. Dokładność przejazdów oceniano na podstawie pomiarów odległości pomiędzy śladami wyznaczanymi przez badany agregat na polu. Do wykonywania śladów przejazdu pojazdu użyty został znacznik, którym był żab sprężynowy, przykręcony na środku ramy, zamontowanej do trypunktowego układu zawieszenia narzędzi, z przodu ciągnika (rys. 1). Odbiornik Centerline 220 był umieszczony w środkowym miejscu na przedniej szybie pojazdu za pomocą przyssawki tak, aby wyświetlacz był na wprost operatora. Kabinę ciągnika wraz z urządzeniem przedstawiono na rys. 2. Do odbiornika były doprowadzone dwa przewody. Pierwszy z nich to kabel zasilania 12 V podłączony do gniazda zapalniczki. Drugi to przewód połączony z anteną o częstotliwości 5 Hz, zamocowaną na zewnątrz, na dachu ciągnika w środkowym miejscu. Agregatem sterował rolnik z dwunastoletnim doświadczeniem w prowadzeniu ciągników rolniczych po polu. Do wykonania doświadczenia opracowano tor poruszania się agregatu oraz zaznaczono miejsca wykonywania pomiarów odległości pomiędzy śladami pozostawionymi na glebie przez znacznik. Schemat toru z miejscami wykonywania pomiarów przedstawiono na rys. 3.

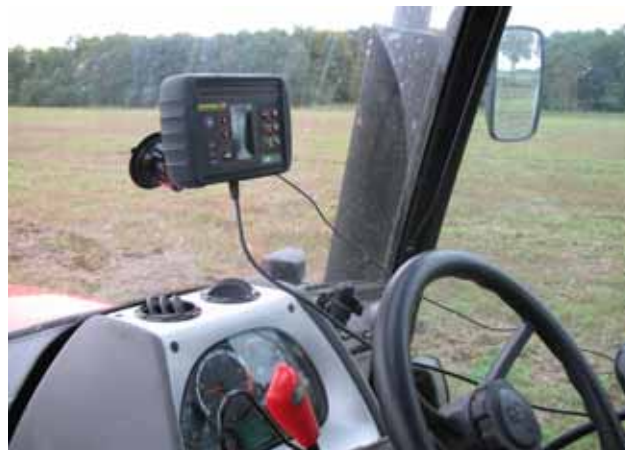
Rys. 2. Odbiornik Centerline 220 zamocowany na szybie ciągnika

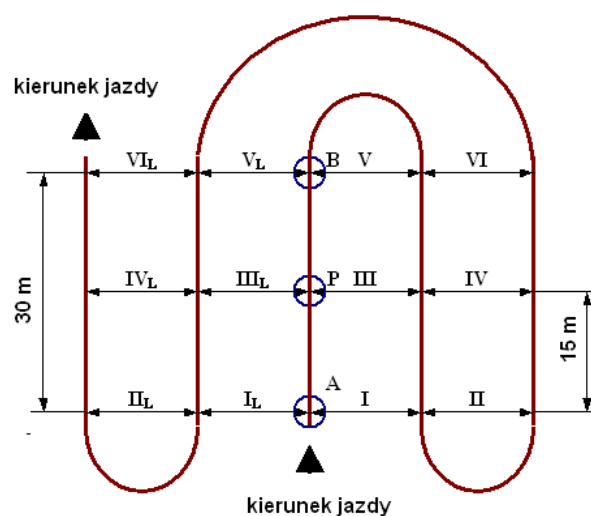
Rys. 3. Schemat toru przejazdu agregatu: A, B, C – punkty na linii pomiarowej; I, II, III, V, VI – odległości pomiędzy pomiarami na linii śladu z prawej strony; I_L, II_L, III_L, IV_L, V_L, VI_L – odległości pomiędzy pomiarami na linii śladu z lewej strony

Długość odcinka pomiarowego wynosiła 30 m. Pomiaru dokonywano za pomocą taśmy pomiarowej pomiędzy kolejnymi śladami w trzech liniach: na początku toru, w połowie toru i na końcu.

Tor podzielono na część lewą i prawą. Założona odległość pomiędzy śladami, którą należało wyznaczyć posługując się odbiornikiem GPS, wynosiła 18 m i wynikała z szerokości pracy opryskiwacza.

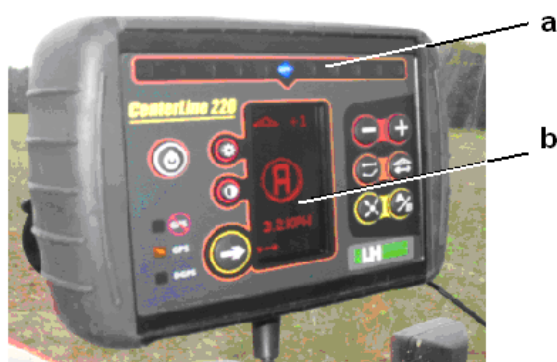
Rys. 4. Widok odbiornika Centerline 220: a – panel z diodami, b – ekran odbiornika
Źródło: Badania własne.

Wystąpienie znacznych niedokładności w prowadzeniu ciągnika mogło to być spowodowane nieuwagą operatora, naprowadzającego maszynę na podstawie wskazań wyświetlacza diodowego składającego się z jedenastu diod, których paląca się ilość podczas jazdy bardzo szybko się zmieniała, co w efekcie prowadziło do powstawania coraz większych błędów.
