Bogdan Szturomski
Akademia Marynarki Wojennej

**ANALIZA WPLYWU
GEOMETRII ELEMENTÓW KONSTRUKCYJNYCH
I OBCIĄŻEŃ EKSPLOATACYJNYCH
NA STAN WYTEŻENIA POSZYCIA STALOWEGO
CIENKOŚCIENNEGO WIELKOGABARYTOWEGO
ZBIORNIKA**

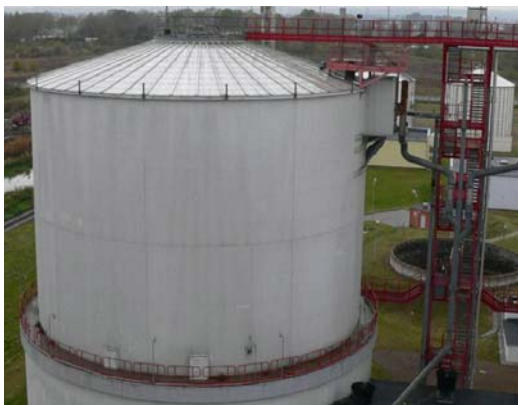
Fot. 1. Zbiornik ZKF w oczyszczalni ścieków
Źródło: zdjęcie wykonane przez autora.

ścieków komunalnych, w których pojawiły się zamknięte komory fermentacyjne (rys. 1.) służące do odzyskiwania biogazu jako paliwa wykorzystywanego w kotłowniach gazowych. ZKF-y to stalowe zbiorniki o walcowym kształcie, średnicy od kilkunastu do trzydziestu metrów i wysokości do dwudziestu metrów. Ze względu na proces fermentacji i konieczność utrzymania temperatury na zadanym poziomie są ocieplane, najczęściej wełną mineralną.

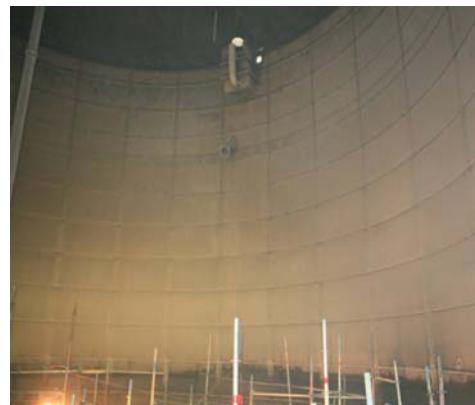
Fot. 2. Poszycie ZKF-u z blach
Źródło: zdjęcie wykonane przez autora.

W polskich oczyszczalniach ścieków role ZKF-ów spełniają zbiorniki skręcane ze stalowych arkuszy blach w tzw. cargii (rys. 2.). Składają się one z trzech zasadniczych części: betonowego fundamentu od wewnątrz w kształcie stożka, stalowej części walcowej i stożkowego dachu. Zaletą tego typu zbiorników jest prosty montaż i niska cena. Są one powszechnie stosowane jako obiekty magazynowe cieczy oraz substancji sypkich, na przykład kruszywa, cementu, zboża itp. Niestety, wybór takiej konstrukcji, zawierającej kilometry połączeń blach uszczelnionych elastycznym kitem, na ZKF-y ze względu na wymóg gazoszczelności nie jest zbyt

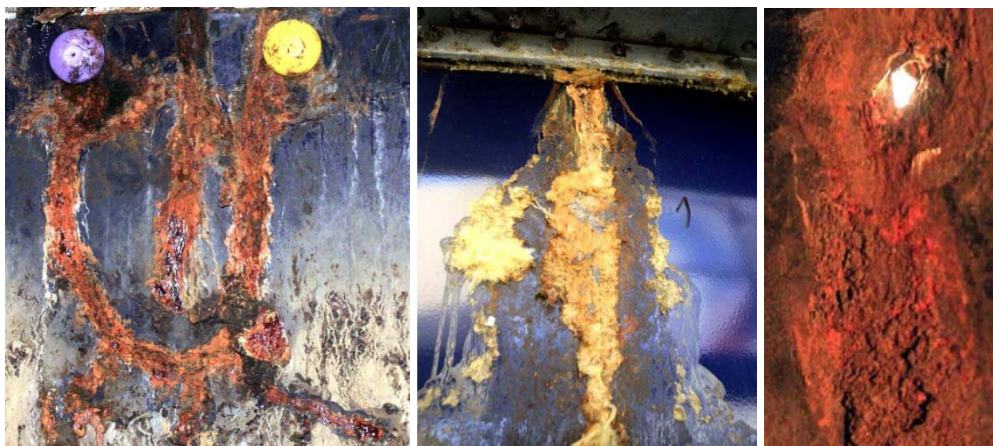
Fot. 3. Wżery korozyjne i pęknięcia w poszyciu ZKF

Wieloletnia eksploatacja zbiorników wykazała problemy w utrzymaniu gazo szczelności. Zbiorniki przedstawionego typu, pracujące jako ZKF-y, wskutek miejscowej korozji występującej w charakterystyczny obszarach, tj. łączenia się części walcowej ze stożkowym dachem, ulegają pękaniu. Pęknięcia te to pionowe szczeliny długości do 20 cm, niepropagujące się na dalsze części poszycia (rys. 3.). Nie stanowią one zagrożenia dla nośności konstrukcji zbiornika jako całości, jednak ucieka przez nie cenny gaz, grożąc zarazem wybuchem. Usunięcie ognisk korozji i przywrócenie szczelności zbiornika nie stanowi poważnego problemu technicznego, jest raczej kwestią kosztów i przestoju zbiornika, natomiast w celu zapobiegania powstawania nowych pęknięć niezbędna jest znajomość mechanizmu ich powstawania.

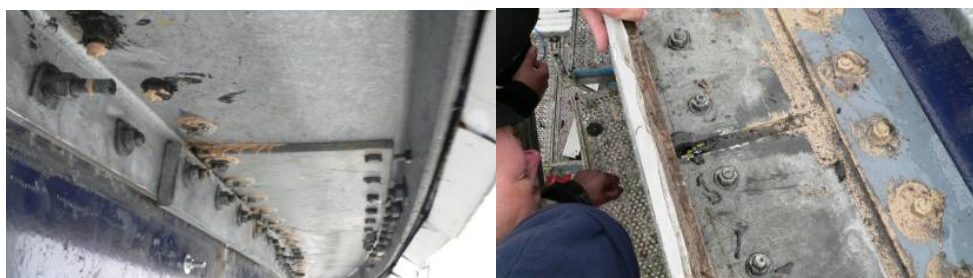
Fot. 4. Łączenie części walcowej i stożkowej ceownikami C 300

Geometria obiektu ma decydujący wpływ na rozkłady stanów naprężeń w konstrukcji i budzi duże wątpliwości ze względu na zamknięcie części walcowej stożkowym dachem, czego nie praktykuje się w zbiornikach pracujących pod ciśnieniem. W geometrii zbiornika występuje karb, który został wzmocniony ceownikami o dużej sztywności, przytwierdzonymi do wiotkiego poszycia wykonanego z cienkiej blachy. Ceowniki C300 grubości 10 mm skręcone są płaskimi blachami i stanowią sztywną obejmę, do której przykręcone jest poszycie dachu z blach grubości 7 mm oraz cienkie poszycie części walcowej z blach grubości 4 mm. W konstrukcji tej ewidentnie zostały zaburzone proporcje sztywności współpracujących elementów, co należy zaliczyć do błędów projektowych lub konstrukcyjnych.

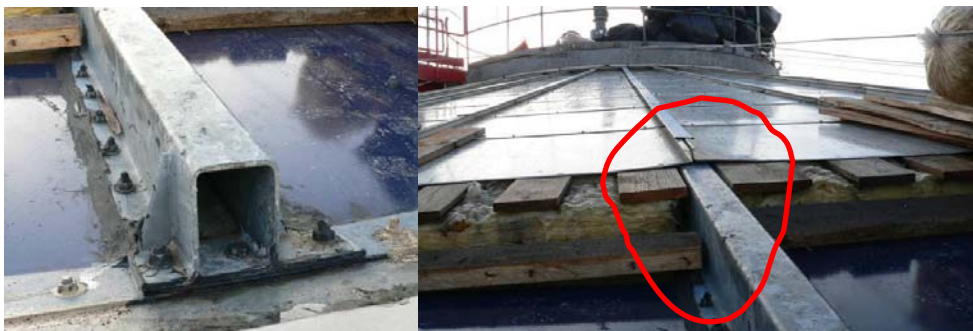
Fot. 5. Wzmocnienie stożkowego dachu i ocieplenie wełną mineralną

W ociepleniu zbiorników jest wiele błędów, występuje w nim wiele mostków termicznych i to w geometrycznie „słabych” elementach zbiornika, co jest przyczyną powstawania niekorzystnych rozkładów naprężeń cieplnych. Poza ceownikiem, którego zewnętrzna powierzchnia ma kontakt z otoczeniem, miejscem, w którym różnice temperatur mogą być przyczyną pęknięć, jest dach wzmocniony promieniowo profilami stalowymi o kształcie \square z blachy. Ocieplenie jest ułożone pomiędzy wzmocnieniami (fot. 5.), natomiast górna część profilu ma temperaturę otoczenia i w warunkach zimowych będzie zginała poszycie dachu. Ze względu na większą grubość dachu i w tym przypadku zachowanie proporcji sztywności w odniesieniu do profili usztywniających, wartości naprężeń cieplnych wynoszą około 60 MPa, przy różnicy temperatur $\Delta\theta = 30 \text{ }^\circ\text{C}$, i występują w profilu wzmocniającym (rys. 4.), a nie w poszyciu dachu. Przy różnicy temperatur $\Delta\theta = 50 \text{ }^\circ\text{C}$ wzrastają do około 100 MPa w profilach wzmocniających, a w poszyciu osiągają wartości rzędu 20 MPa. Te pozornie małe wartości za względu na liniowe koncentracje mogą być przyczyną korozji i wzrastać wraz z ubytkiem materiału.

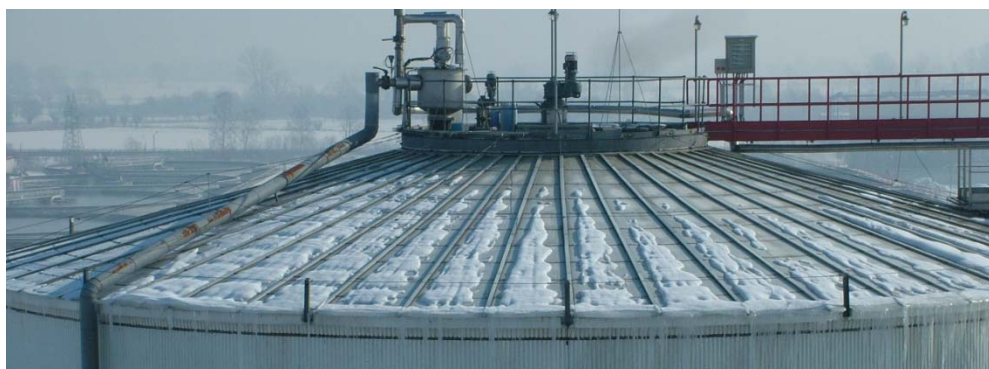
Fot. 6. Widok dachu pracującego zbiornika po opadach śniegu, temperatura $-5\text{ }^{\circ}\text{C}$

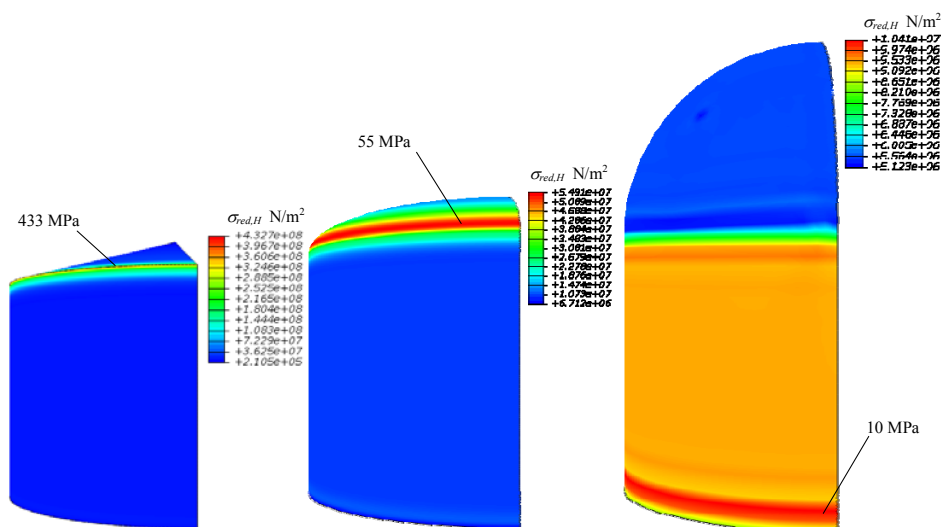
Poniżej przedstawiono trzy przykładowe symulacje dla podobnych zbiorników stalowych o walcowej konstrukcji i wymiarach zbliżonych do ZKF-ów, tj. średnicy 22 m, wysokości 14 m, stałej grubości poszycia 10 mm, obciążonych od wewnątrz ciśnieniem $p = 10$ kPa, zamkniętych dachem stożkowym, eliptycznym i kulistym bez wzmocnienia połączenia. Ciśnienie to w części walcowej, przy średnicy 22 m, wywołuje naprężenia rzędu 10 MPa. W przypadku zbiornika zamkniętego dachem kulistym maksymalne naprężenia zredukowane Hubera wynoszą właśnie 10 MPa i są zlokalizowane w podstawie zbiornika, dla zbiornika z dachem eliptycznym wynoszą one już 55 MPa i występują w łączeniu obu części, a dla dachu stożkowego w tym samym miejscu osiągają wartość 433 MPa (wytrzymałość zwykłej stali to około 300 MPa). Istotny jest również gradient zmian naprężeń, co ma wpływ na różnicę potencjałów elektrycznych i rozwój korozji elektrochemicznej. Należy tu zwrócić uwagę, że ciśnienie 10 kPa to zaledwie takie, jakie wywiera słup wody wysokości 1 m H₂O.

Rys. 6. Wpływ kształtu zamknięcia zbiornika walcowego na rozkład naprężeń zredukowanych Hubera (obciążenie ciśnieniem $p = 10$ kPa)

Na podstawie przeprowadzonych obliczeń stwierdzono, że przyczynami pęknięć zbiornika w jego górnej części, w obszarze połączenia walcowego poszycia z dachem pierwotnie były błędy konstrukcyjne, takie jak gwałtowna zmiana promienia krzywizny w połączeniu części walcowej ze stożkową oraz ewidentne zaburzenie proporcji sztywności współpracujących elementów poprzez połączenie wiotkiego poszycia zbiornika z cienkiej blachy z pierścieniem usztywniającym wykonanym z ceowników o dużej sztywności. Ponadto źle zaprojektowane ocieplenie z mostkami cieplnymi jest przyczyną koncentracji naprężeń cieplnych, które przekraczają granicę plastyczności. Powstałe koncentracje naprężeń są źródłami korozji elektrochemicznej, wskutek której następuje ubytek materiału prowadzący do dalszego narastania naprężeń, aż do przekroczenia granicy wytrzymałości. Przyczyną niezależną od powyższych i nakładającą się na nie mogły być również niekontrolowane wzrosty ciśnienia wywołane przepelnieniem zbiornika.
