CIEPLNO-WILGOTNOŚCIOWA OCENA PRZEGRÓD ZEWNĘTRZNYCH O BUDOWIE NIEJEDNORODNEJ - ZABYTKOWE ŚCIANY CEGLANE

Sebastian KRAWCZYŃSKI*, Dariusz HEIM**, John GRUNEWALD*

HYGROTHERMAL EVALUATION OF COMPOSITE, EXTERNAL PARTITION – HISTORIC BRICK WALLS

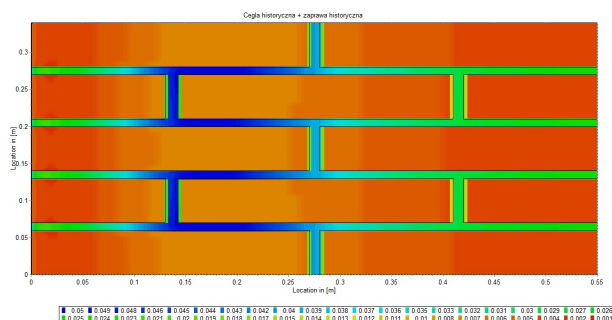
Przykładowy rozkład wilgotności 2D (cegła oraz zaprawa tradycyjna) pokazano na rysunku 4 dla przekroju pionowego muru. Ciemny kolor spoin w 1/3 grubości muru patrząc od strony zewnętrznej oznacza koncentrację wilgotności pochodzącą z opadów atmosferycznych. Zawartość wilgotności w elementach ceramicznych znajdujących się na podobnej głębokości jest w tym okresie około pięciokrotnie niższa niż w spoinie. Świadczy to o istotnym udziale spoiny w transporcie wilgotności w głąb muru poddanego okresowemu oddziaływaniu deszczu.

Rys. 4. Przykładowy wynik 2D dla ściany ceglanej wykonanej z cegły historycznej na zaprawie cementowo-wapiennej.

Fig. 4. Exemplar 2D result for historical brick wall and lime-cement plaster.

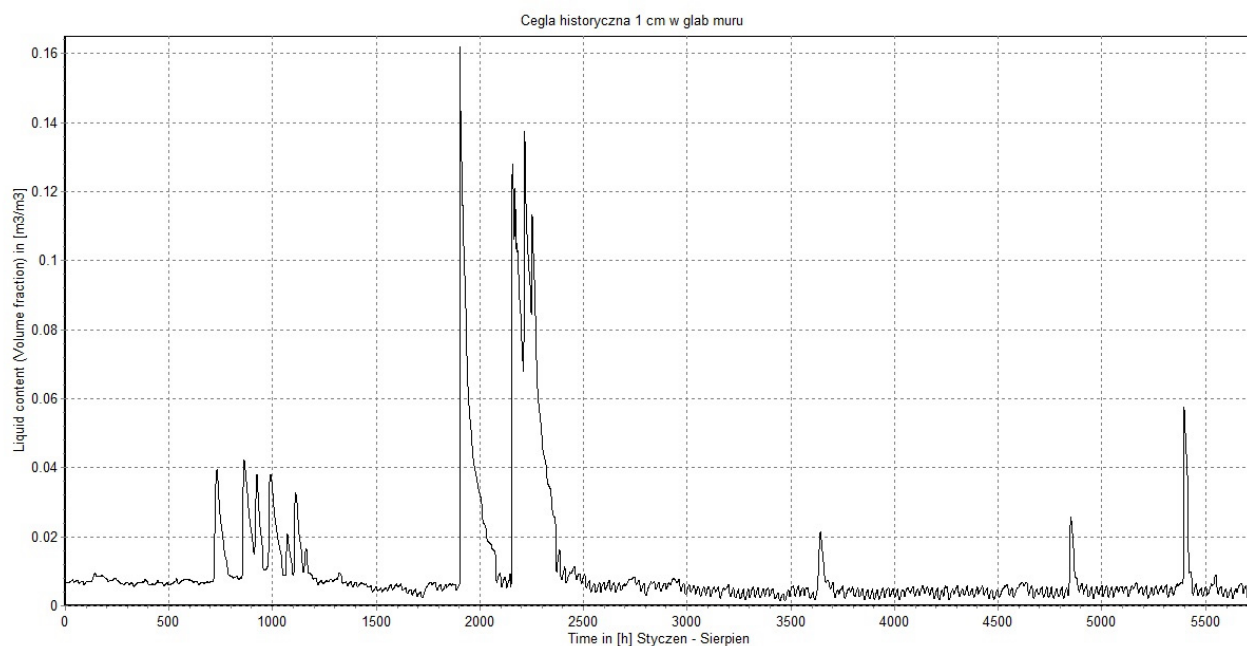
Rys. 8. Historia zmian zawartości wody [m³/m³] w cegle na głębokości 1 cm od strony zewnętrznej od stycznia do sierpnia.
Fig. 8. Liquid content history [m³/m³] in brick 1 cm from external surface from January to August.

Na rysunkach 8÷11 pokazano historie zmian zawartości wody w 1 m^3 dla wybranych fragmentów cegły i zaprawy. Wybrano punkty na głębokościach odpowiednio 1 cm oraz 5,5 cm licząc od strony zewnętrznej. Analizę przeprowadzono dla pełnego roku kalendarzowego jednak ze względu na ograniczoną liczbę miejsca zamieszczono jedynie wyniki dla okresu styczeń-sierpień. Na szczególną uwagę zasługuje porównanie zawartości wilgotności w cegle i spoinie w głębszych partiach muru (rys. 9 i 11)

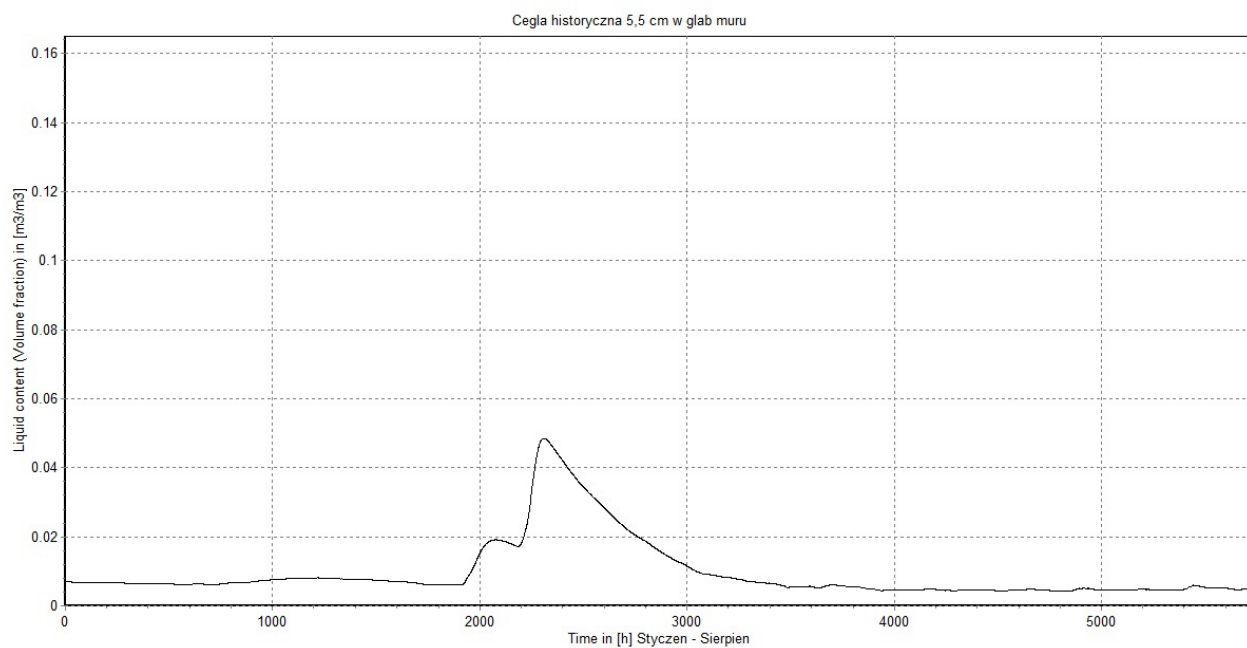
Rys. 9. Historia zmian zawartości wody [m³/m³] w cegle na głębokości 5,5 cm od strony zewnętrznej od stycznia do sierpnia.
Fig. 9. Liquid content history [m³/m³] in brick 5,5 cm from external surface from January to August.

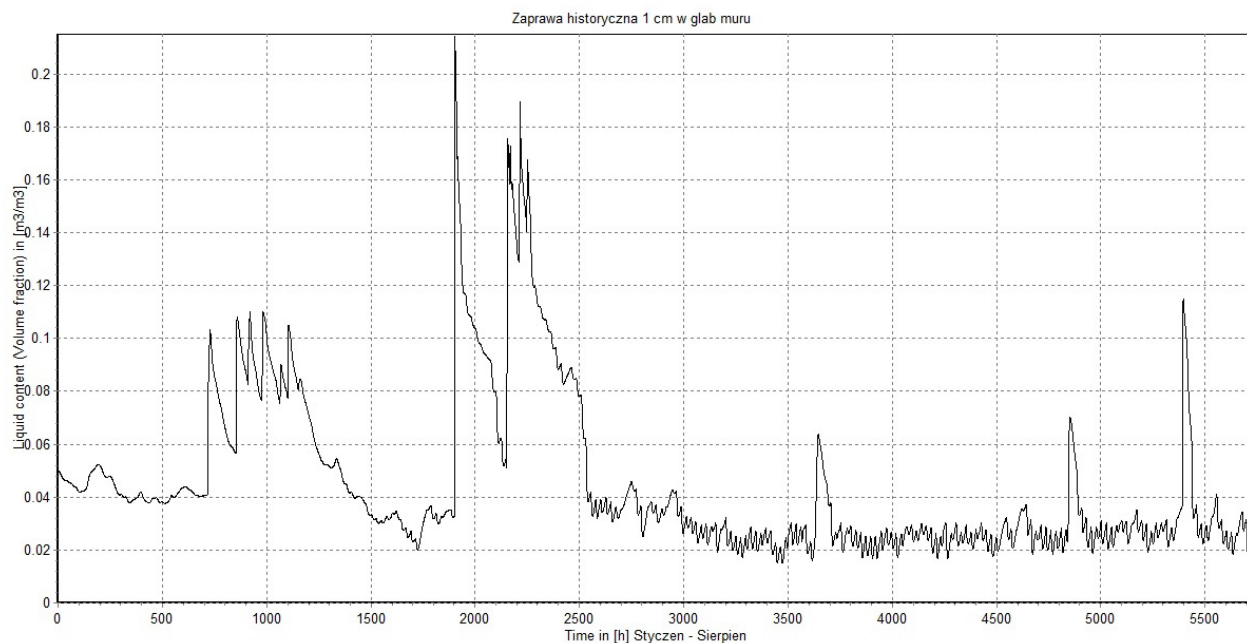
Rys. 10. Historia zmian zawartości wody [m³/m³] w spoinie cem-wap. na głębokości 1 cm od strony zew. od stycznia do sierpnia.
 Fig. 10. Liquid content history [m³/m³] in lime-cement plaster 1 cm from external surface, from January to August.

oraz różnice pomiędzy rodzajem użytej zaprawy w strefie brzegowej muru (rys. 10 i 12).

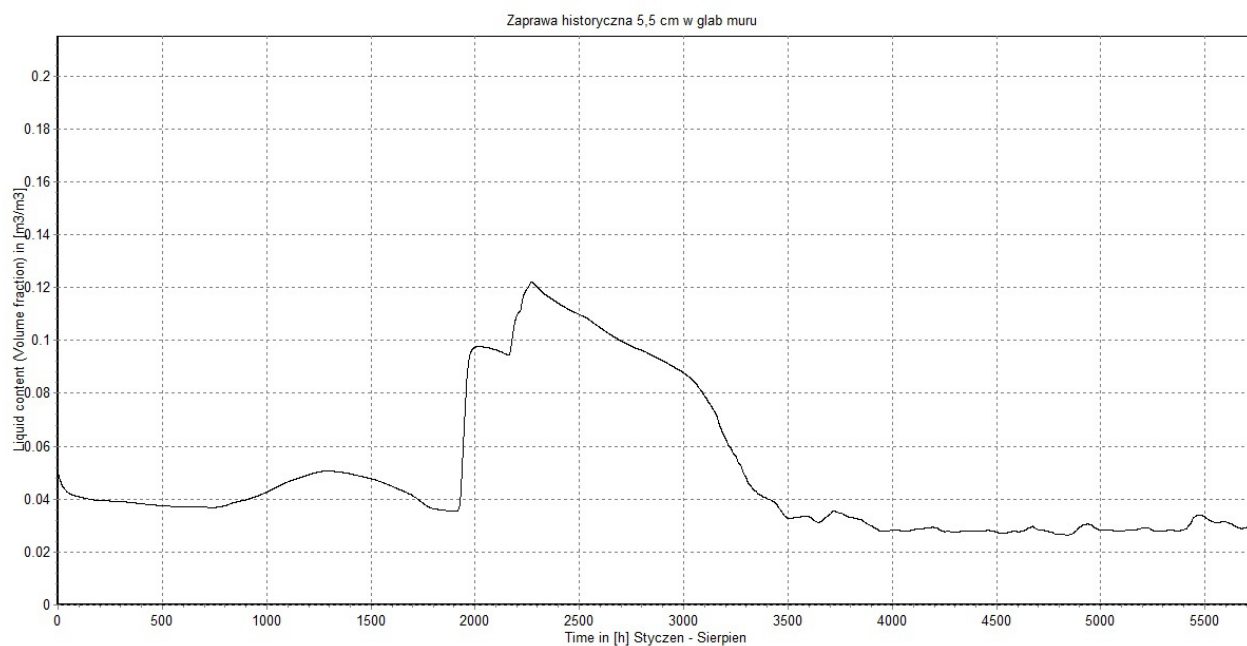
Rys. 11. Historia zmian zawartości wody [m³/m³] w spoinie cem-wap. na głębokości 5,5 cm od strony zew. od stycznia do sierpnia.
 Fig. 11. Liquid content history [m³/m³] in lime-cement plaster 5,5 cm from external surface, from January to August.

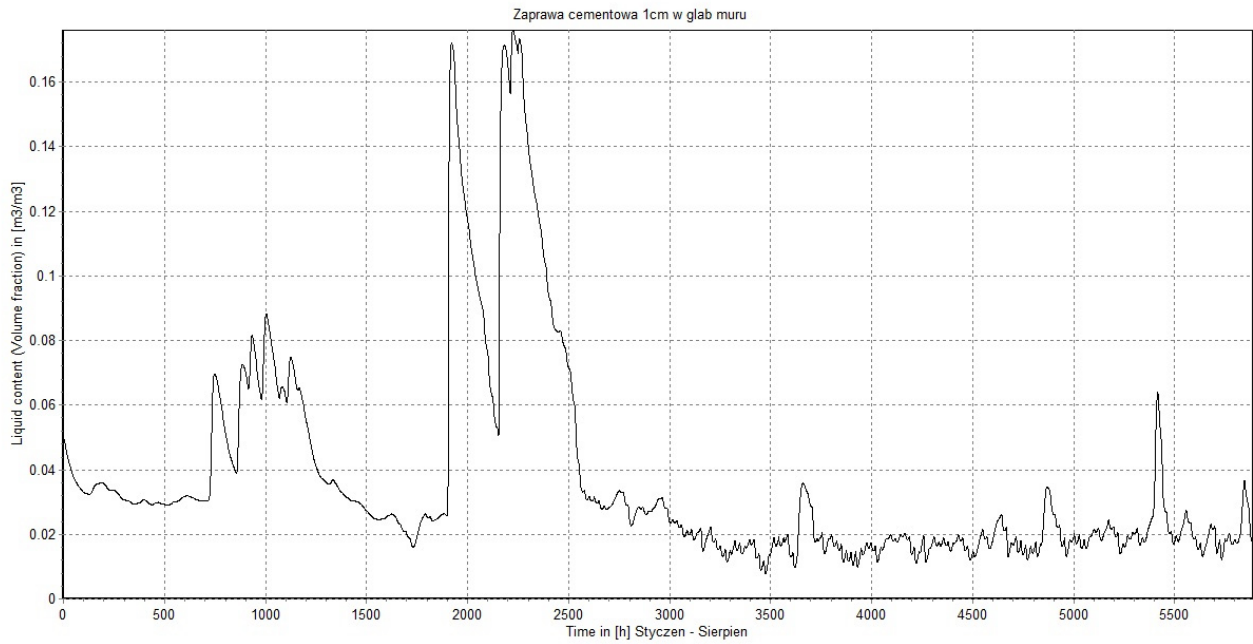
Rys. 12. Historia zmian zawartości wody [m³/m³] w spoinie cementowej na głębokości 1 cm od strony zew. od stycznia do sierpnia.
Fig. 12. Liquid content history [m³/m³] in cement plaster 1 cm from external surface, from January to August.
