## O NIEKTÓRYCH SKUTKACH ODDZIAŁYWANIA PROMIENIOWANIA LASERA RUBINOWEGO Z UKŁADEM CIENKA WARSTWA WĘGLIKÓW METALI NA KAPILARNO-POROWATYM PODŁOŻU

Piotr KLEMM\* , Kazimierz ROŻNIAKOWSKI\*\*

**Streszczenie:** W pracy przedstawiono niektóre wyniki badań dotyczące skutków oddziaływania promieniowania emitowanego przez laser rubinowy z cienką warstwą węglików Ti, W, Nb i Ta naniesioną na powierzchnię próbek wykonanych z cegły, pochodzącej z zespołu zabytkowej zabudowy przemysłowej Łodzi. W badaniach składu chemicznego zmodyfikowanej warstwy wierzchniej stosowano spektrometrię EDX.

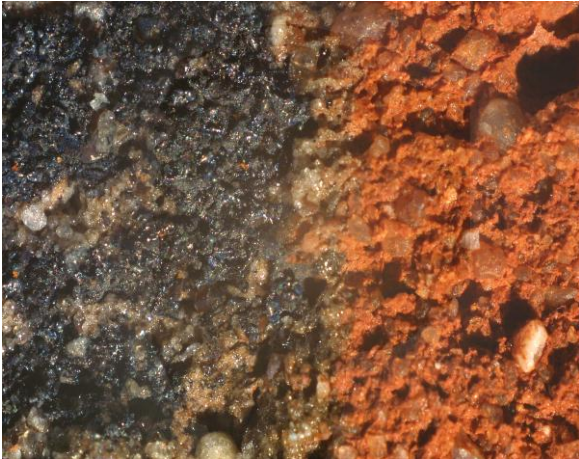
Rys. 1. Próbką cegły pokryta TiC  
Fig.1. Sample of brick covered by TiC

Na kolejnych rysunkach (rysunki 1, 2, 3 i 4) przedstawiono barwne fotografie obszaru oddziaływania wiązki laserowej z powierzchnią cegły pokrytej odpowiednimi węglnikami. Lewa strona fotografii przedstawia obszar laserowego oddziaływania z powierzchnią cegły pokrytej warstwą węglika metalu, natomiast prawa strona jest czysta (nie pokryta węglikiem metalu i nie poddana działaniu laserowej energii). Na lewej stronie rysunku wyraźnie widoczne są obszary w których warstwa węglika metalu jest wbudowana w powierzchnię próbki.

Z zamieszczonych tu badań optycznych widać, że w obszarze laserowego oddziaływania występują miejsca o dużej grubości stopionych węglików metali (ciemna barwa na fotografii) oraz o bardzo małej ich koncentracji (miejsca jasne). Badania SEM (Skaningowa Mikroskopia Elektronowa) oraz mikroanalizę rentgenowską (EDX) przeprowadzono dla obszarów o małej koncentracji węglików metali. Na poniższym rysunku przedstawiono wyniki badań próbki czystszej (użytej do badań, rys.5, 6 i 7).

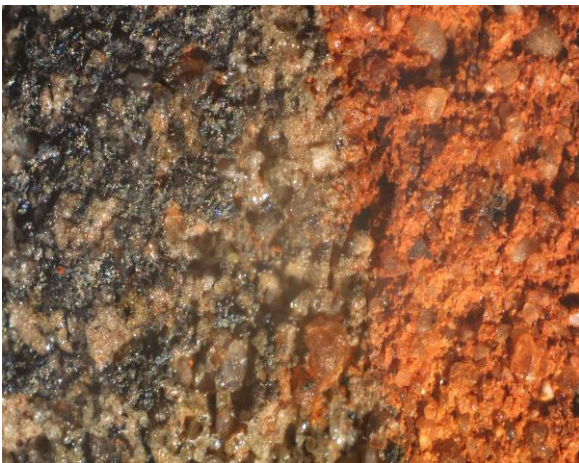
Rys. 2. Próbką cegły pokryta NbC  
Fig.2. Sample of brick covered by NbC

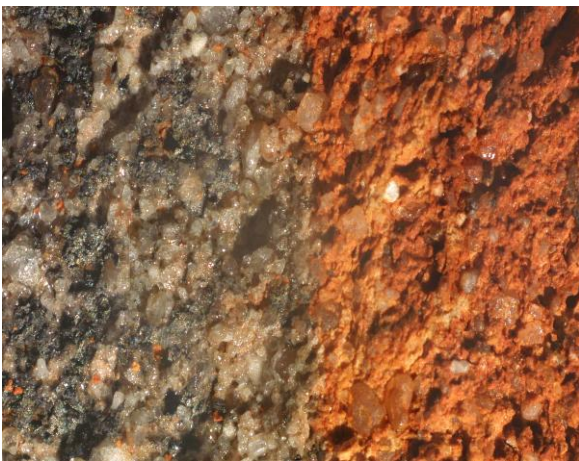
Rys. 3. Próbką cegły pokryta TaC  
Fig .3. Sample of brick covered by TaC

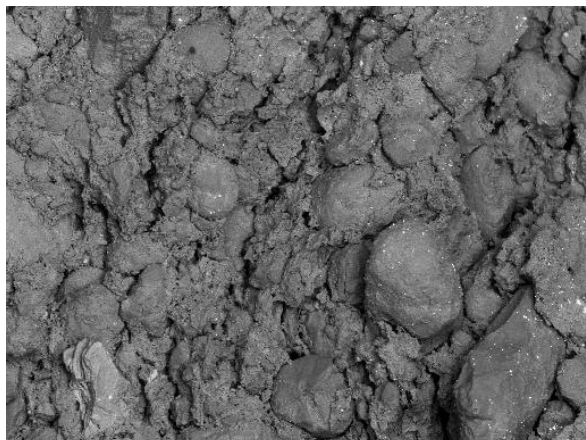
SEM MAG: 100 x DET: BSE Detector  
HV: 20.0 kV DATE: 08/26/08 500 µm Vega ©Tescan  
VAC: LowVac, 10 Pa Device: TS5135MM Dept of Solid State Physics, University of Lodz

Rys. 11. Fotografia SEM powierzchni próbki  
Fig. 11. SEM photo of sample surface

Z badań tych wynika, że koncentracja tytanu zwiększa się do 0,64% (przy 0,46% dla próbki czystej). Dalsze wyniki badań dotyczą oddziaływania promieniowania lasera rubinowego z powierzchnią próbki cegły pokrytej warstwą węgliku niobu (rysunki 11,12 i 13). Wykonano analogiczne badania składu chemicznego (takie jak dla warstwy węgliku tytanu).

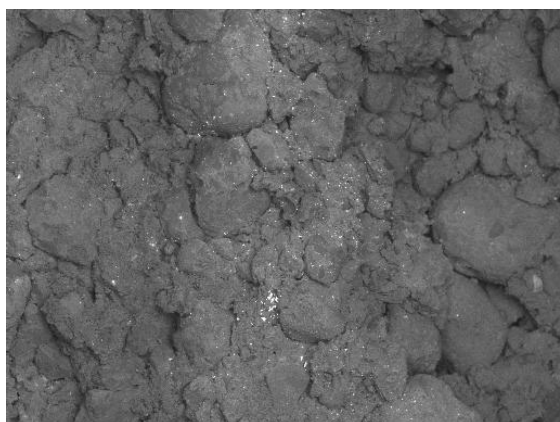
SEM MAG: 100 x DET: BSE Detector  
 HV: 20.0 kV DATE: 08/26/08 500 µm Vega ©Tescan  
 VAC: LowVac, 10 Pa Device: TS5135MM Dept of Solid State Physics, University of Lodz

Rys. 14. Fotografia SEM powierzchni próbki  
 Fig. 14. SEM photo of sample surface

Z kolei na rysunkach 14, 15 i 16 przedstawione są wyniki badań zmiany koncentracji tantalu, w próbce cegły, w obszarze oddziaływania laserowej wiązki światła (warstwa węglika tantalu na powierzchni cegły).

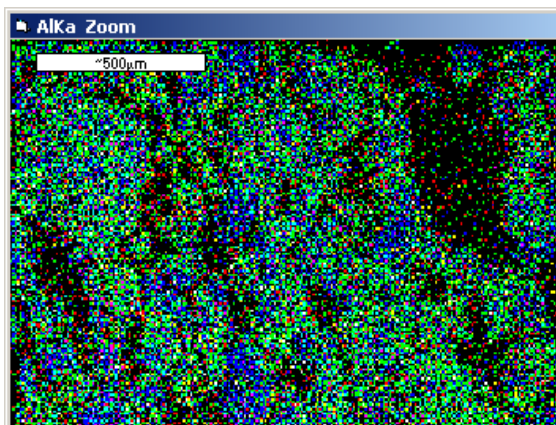
W – red Al – green Si – blue

Rys.18. Topografia (mapa) powierzchniowego składu chemicznego

Fig. 18. Map of chemical composition

Wreszcie na rysunkach 17, 18 i 19 przedstawione są wyniki badań SEM oraz mikroanalizy rentgenowskiej warstwy wierzchniej próbki cegły pokrytej w procesie laserowego nagrzewania węglikiem wolframu.
