## BADANIA METODĄ PAMIĘCI MAGNETYCZNEJ JAKOŚCI POŁĄCZEŃ SPAWANYCH

*W artykule przedstawiono możliwość wykrywania wad materiałowych w połączeniach spawanych metodą pamięci magnetycznej metalu.*

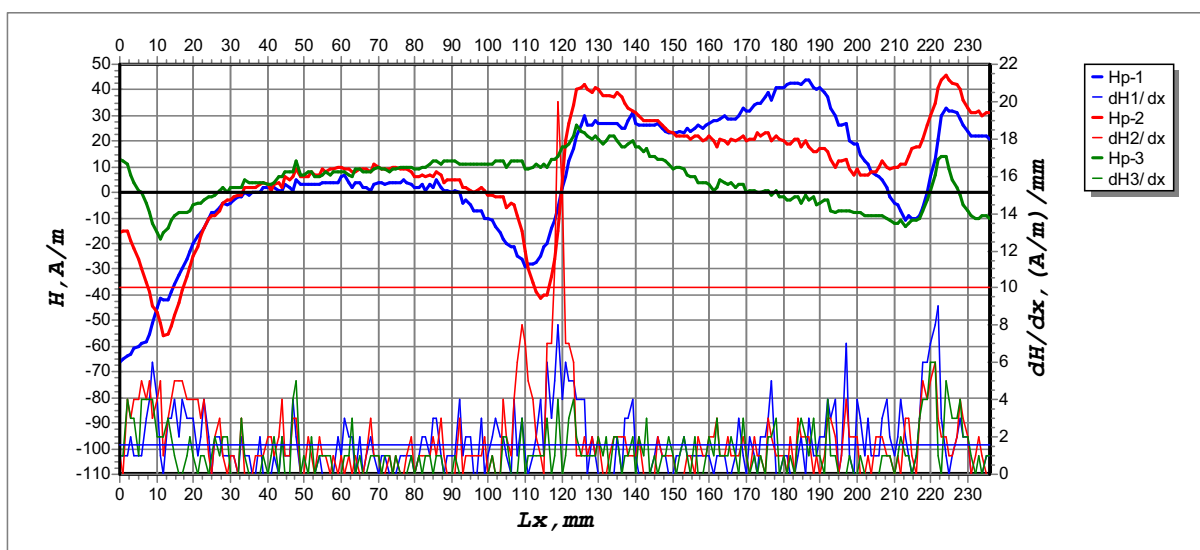
**Rys. 1. Widoczna anomalia magnetyczna w obszarze 110 – 120mm.**

Powyższa anomalia rozkładu pola magnetycznego nad skanowanym odcinkiem połączenia spawanego charakteryzuje się „przejściem” przez wartość zerową pomierzonych przez wszystkie trzy czujniki wielkości natężenia pola magnetycznego: od wartości  $-40$  do wartości  $+40$  A/m oraz znaczną intensywnością jego zmiany, dla czujnika środkowego (kolor czerwony) wynosi ona  $20$  (A/m)/mm.

1. Badane połączenie spawane pochodziło z komory spalania silnika raketowego. Łączone części wykonane były z materiału zbliżonego do stali EJ 712. Stwierdzona anomalia magnetyczna (rys.1 i 10) w postaci „przejścia” przez „0” wartości wskazań czujników skanujących lico spoiny i strefę wpływu ciepła, przy zmianach od – 40 do +40 A/m i  $dH/dx$  rzędu 20(A/m)/mm uwidoczniła w badanym obszarze skupisko wtrąceń niemetalicznych, widocznych gołym okiem na przekroju poprzecznym spoiny (rys.8, 9, 12 i 13).

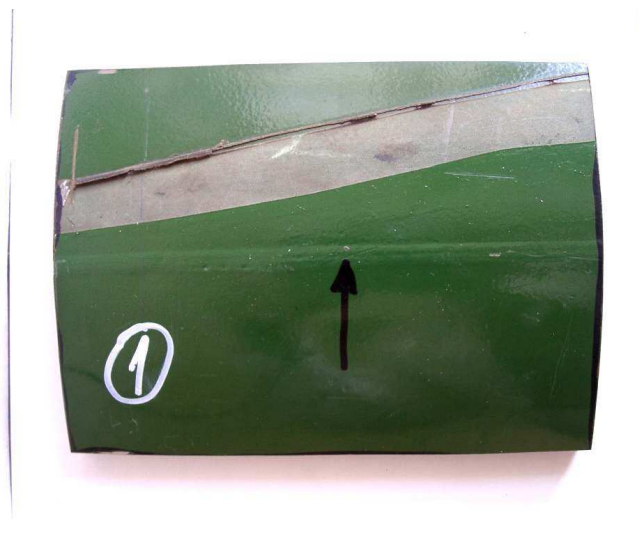
**Rys. 2. Widok wycinka od strony zewnętrznej. Strzałką zaznaczono miejsce na spoinie z ewentualnymi defektami, na obecność których wskazały badania magnetyczne. Pow. 0,52x.**

Od strony zewnętrznej wycinek pokryty jest powłoką lakierniczą koloru zielonego. Przez środek wycinka, poziomo, biegnie szew spawalniczy, łączący obie jego części 1a i 1b. W miejscu zaznaczonym na Rys.2 pionową strzałką stwierdzono, za pomocą badań magnetycznych, występowanie anomalii wskazujących na obecność wewnętrznych defektów w materiale ścianki w rejonie spoiny.

W celu zbadania przyczyny występowania anomalii magnetycznych w spawanym złączu wycinka, w miejscu zaznaczonym strzałką na Rys. 2 wykonano przekrój poprzeczny do osi spoiny.

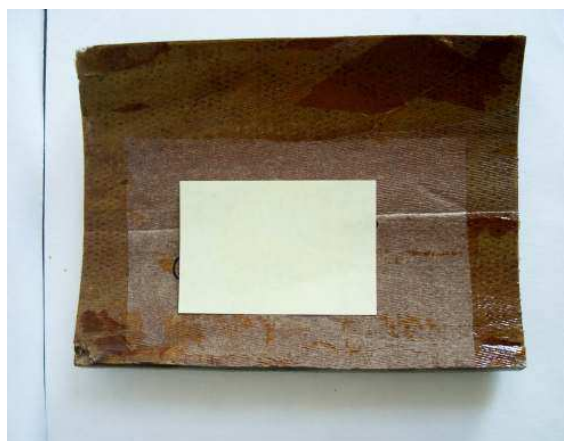
**Rys. 3. Widok od strony wewnętrznej. Widoczna wykładzina termoizolacyjna koloru brązowego. Pow. 0,51x.**

Strona wewnętrzna wycinka pokryta jest warstwą termoizolacyjną koloru brązowego, Rys.3. Przekrój poprzeczny wykonany przez ściankę wycinka, widoczny na Rys.4, pokazuje, że warstwa termoizolacyjna wykonana jest z kompozytu polimerowego wzmocnionego kilkoma warstwami tkaniny szklanej. Pomiędzy metalową ścianką i warstwą izolacyjną znajduje się warstwa klejąca.

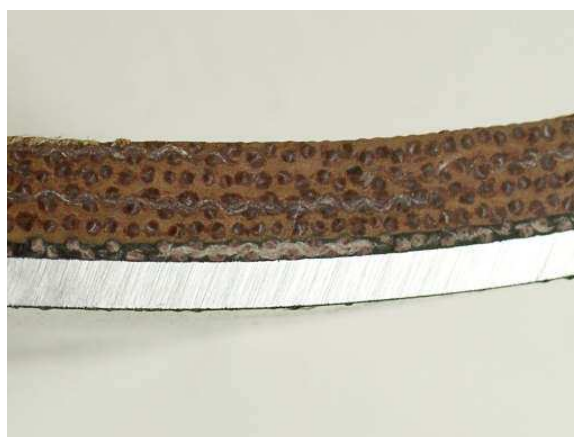
**Rys. 4. Przekrój poprzeczny przez ściankę wycinka z warstwą termoizolacyjną wzmocnioną kilkoma warstwami tkaniny szklanej. Pow. 3,4x.**

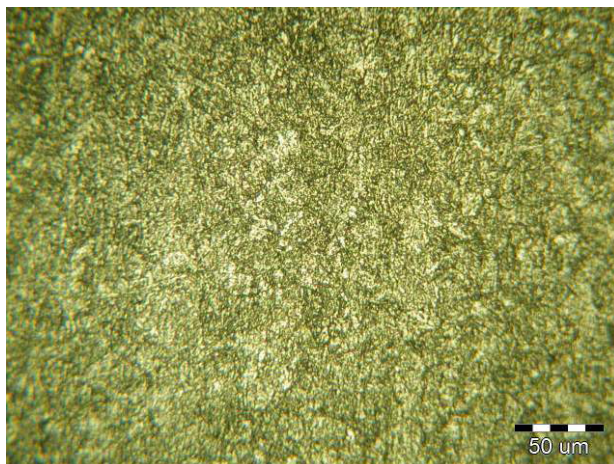
W celu określenia mikrostruktury stalowej ścianki wycinka wykonano szlif metalograficzny na przekroju poprzecznym, który wytrawiono Nitałem. Materiał ścianki ma mikrostrukturę sorbityczną (Rys.5), świadczącą o tym, że element konstrukcyjny, z którego pobrano wycinek, był poddany obróbce cieplnej polegającej na hartowaniu i odpuszczaniu.

**Rys. 5. Mikrostruktura stalowej ścianki. Sorbit. Szlif trawiony Nitałem.**

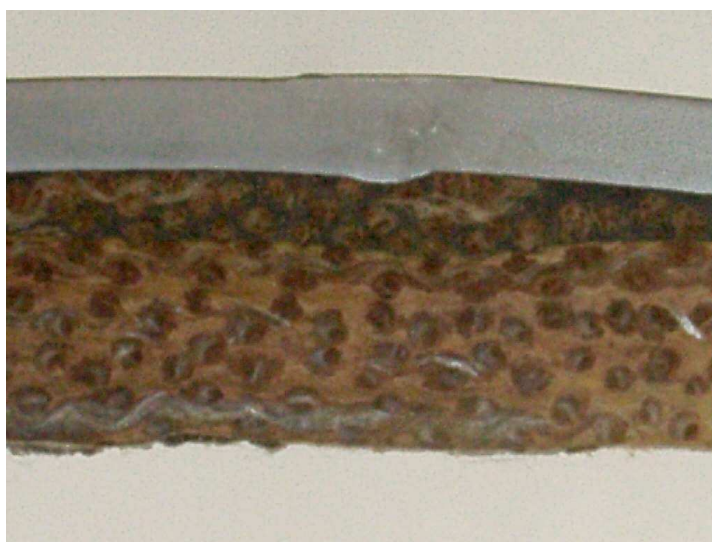
Wycinek (Rys.3) stanowi fragment elementu konstrukcyjnego, który w miejscu pobrania wycinka ma spoinę łączącą dwie części 1a i 1b. W celu oceny jakości spoiny wykonano przekrój poprzeczny prostopadły do jej osi, wykonano szlif i poddano go trawieniu. (Rys.6) przedstawia ten przekrój po trawieniu. Spoina ma prawidłowy kształt geometryczny i jest wolna od wad spawalniczych. Lico spoiny jest płaskie, natomiast grań spoiny, od strony wewnętrznej ścianki, jest lekko wypukła.

**Rys. 6. Widok spoiny na przekroju poprzecznym wykonanym prostopadłe do jej osi. Szlif trawiony . Pow. 6x.**

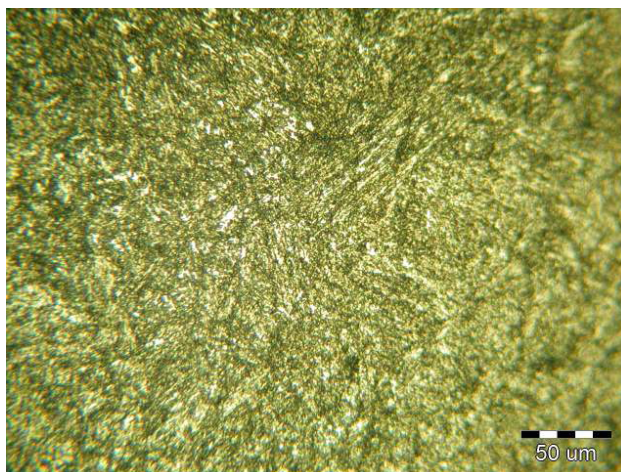
**Rys.7. Wycinek 1. Mikrostruktura spoiny. Sorbit. Szlif poprzeczny trawiony Nitałem.**

Badania metalograficzne spoiny wykazały, że ma ona mikrostrukturę sorbityczną (Rys.7), tj. taka sama, jaka ma spawana ścianka. Wskazuje to, że obróbkę cieplną wykonano po spawaniu.

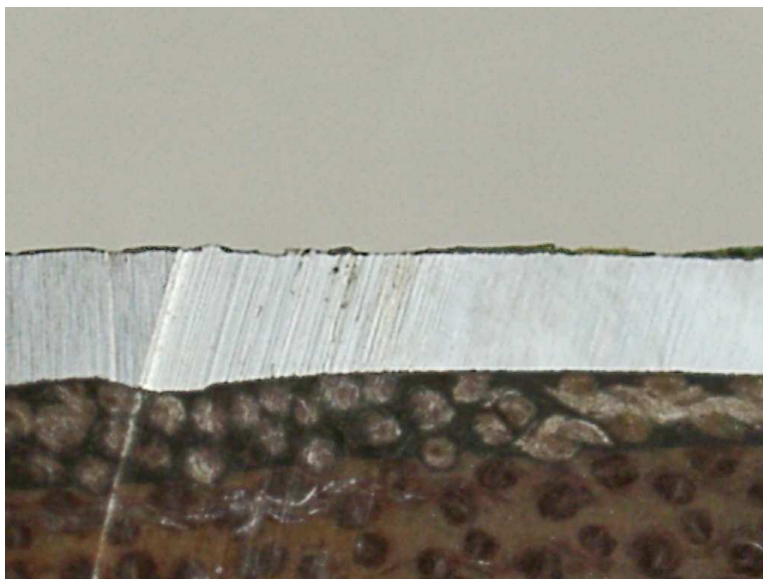
Stwierdzono, że w pobliżu granicy spoiny ze ścianką występuje grupa wtrąceń niemetalicznych znacznych rozmiarów, widoczna na nietrawionej powierzchni przekroju już pod małym powiększeniem (Rys.8). Z kolei Rys. 9, 10 i 11 przedstawiają widok tych wtrąceń przy większych powiększeniach.. Wtrącenia te tworzą skupisko na granicy spoiny i materiału spawanego. Skupiska takich wtrąceń, a także pojedyncze wtrącenia większych rozmiarów, mogą być przyczyną anomalii obserwowanych w czasie badań magnetycznych.

**Rys. 8. Przekrój poprzeczny ścianki wycinka, wykonany prostopadle do osi spoiny, w miejscu zaznaczonym na Rys.1 strzałką. Widoczne skupisko wtrąceń niemetalicznych w pobliżu granicy spoiny ze ścianką. Próbką nietrawiona. Pow. 8x.**

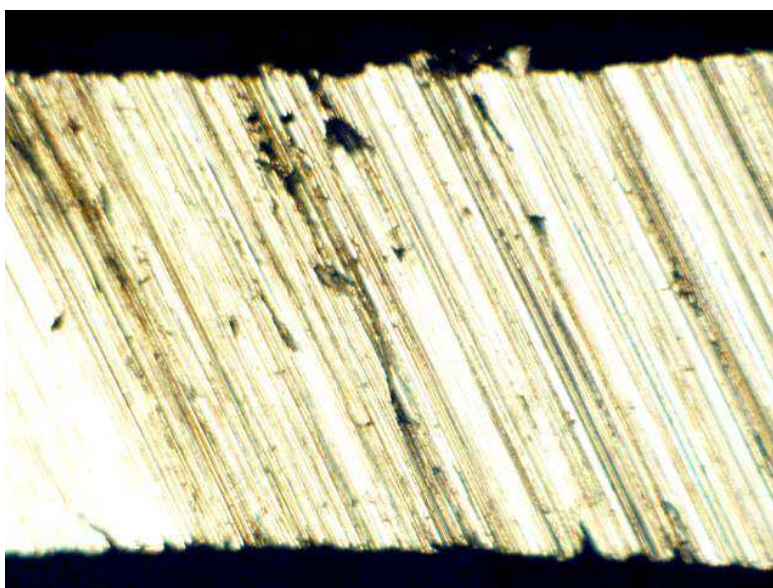
**Rys. 9. Skupisko wtrąceń niemetalicznych widoczne na przekroju poprzecznym spawanej ścianki wycinka, wykonanym w miejscu zaznaczonym strzałką widoczną na Rys.1. Pow. 24x.**
