OCENA AKTUALNEGO STANU TECHNICZNEGO DŁUGOTRWALE EKSPLOATOWANYCH ZBIORNIKÓW POWIETRZA Z WYKORZYSTANIEM ZJAWISKA EMISJI AKUSTYCZNEJ

APPLICATION OF ACOUSTIC EMISSION METHOD FOR EVALUATION OF EXISTING TECHNICAL STATUS FOR AIR CONTAINERS AFTER THE LONG TERM USE

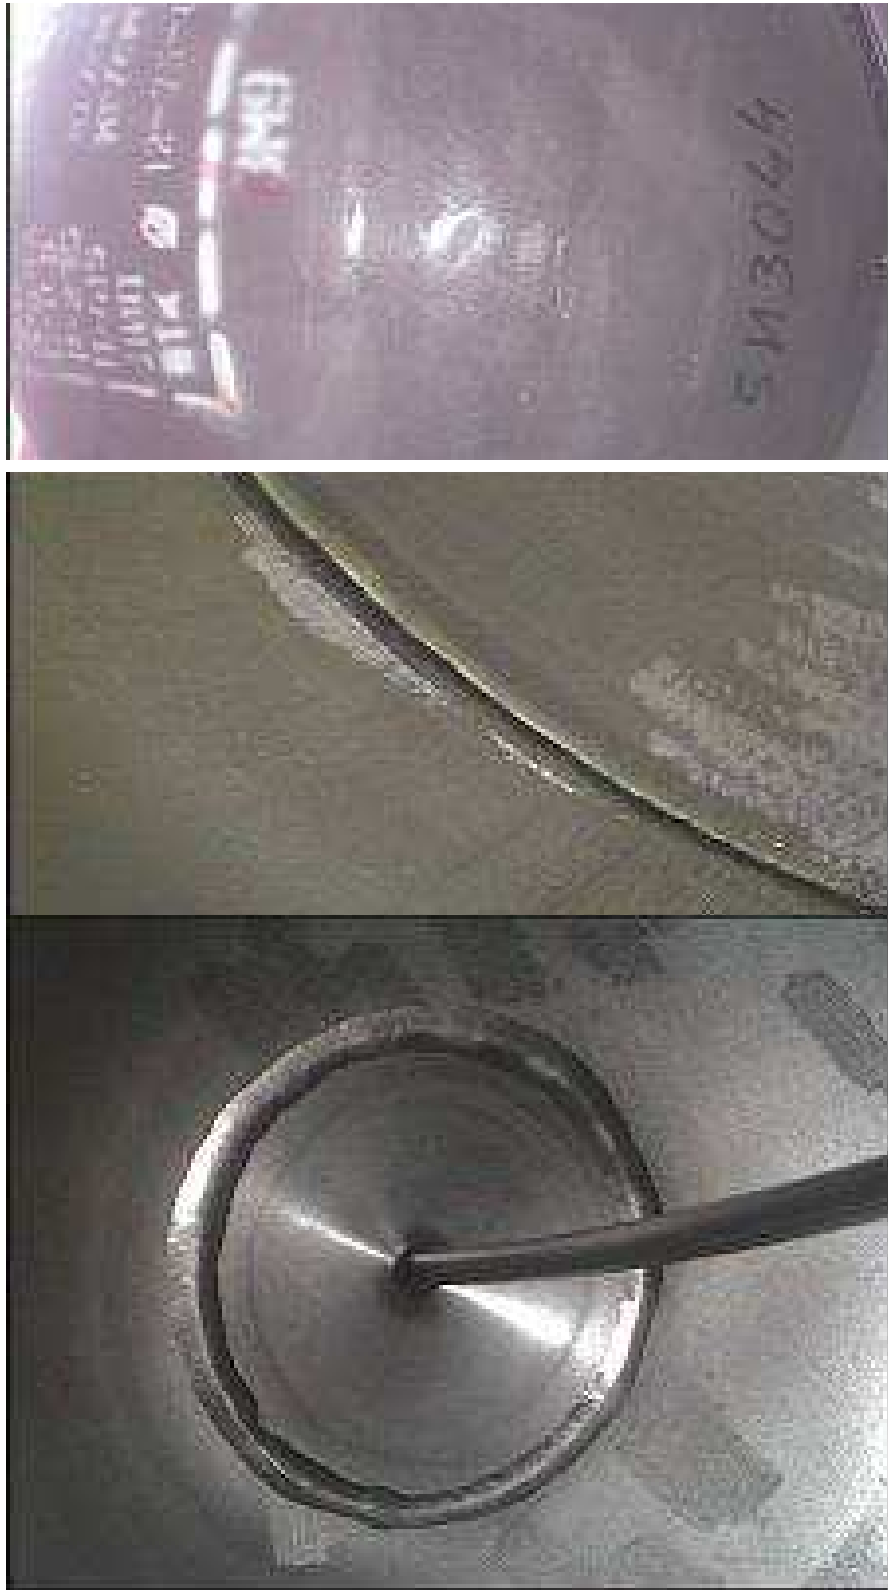
Rys.2. Zbiornik nr 3044, widoczny spaw obwodowy oraz połączenie spawane króćca napełniania, przetop pełny.

Przykładowy widok powierzchni wewnętrznych przedstawiono na Rys. 2.

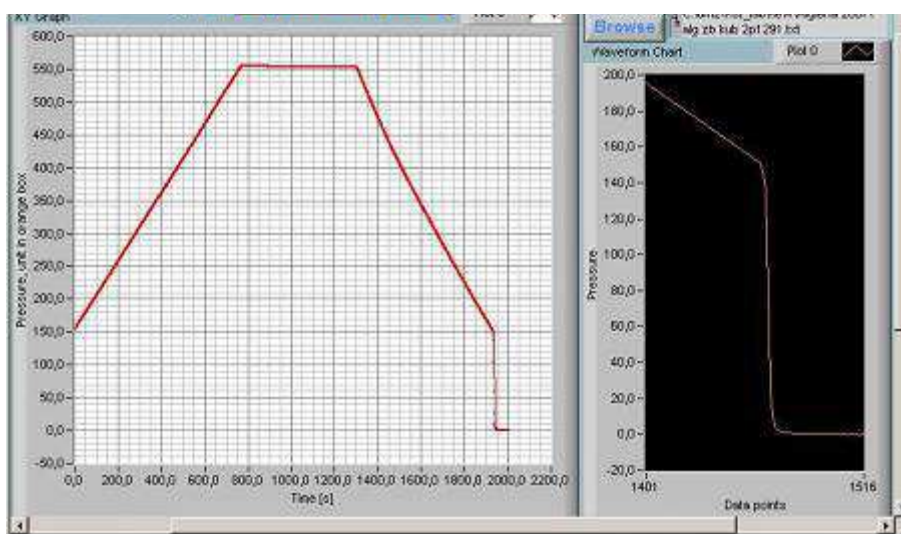
Rys.3. Przykładowy zapis zmian wartości ciśnienia.

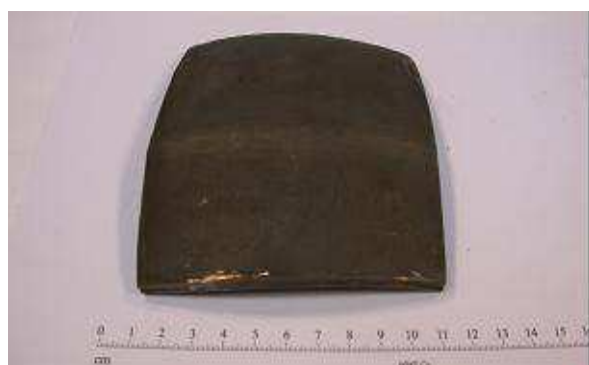
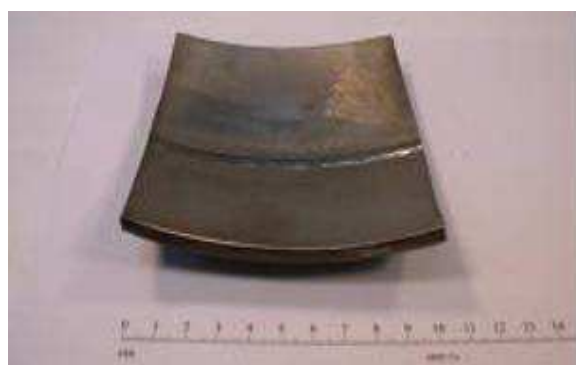
Rys.6. Wycinek zbiornika ze spoiną obwodową.

Powierzchnia wewnętrzna zbiornika była gładka. Nie zaobserwowano ognisk korozji na zewnętrznych i wewnętrznych częściach zbiornika. Lico spoin łączące dwie półkule zbiornika i króćce wykonano poprawnie.

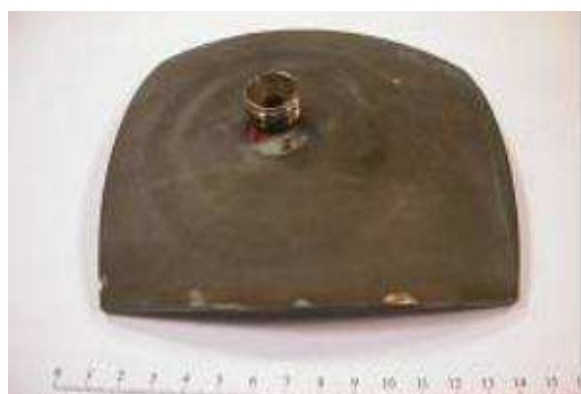
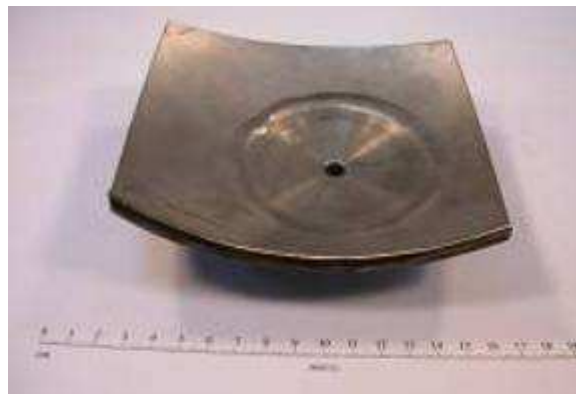
Rys.7. Wycinek zbiornika z króćcem napełniania.

Lico spoiny łączące króciec napełniania i korek technologiczny z półkulą zbiornika wykonano prawidłowo.

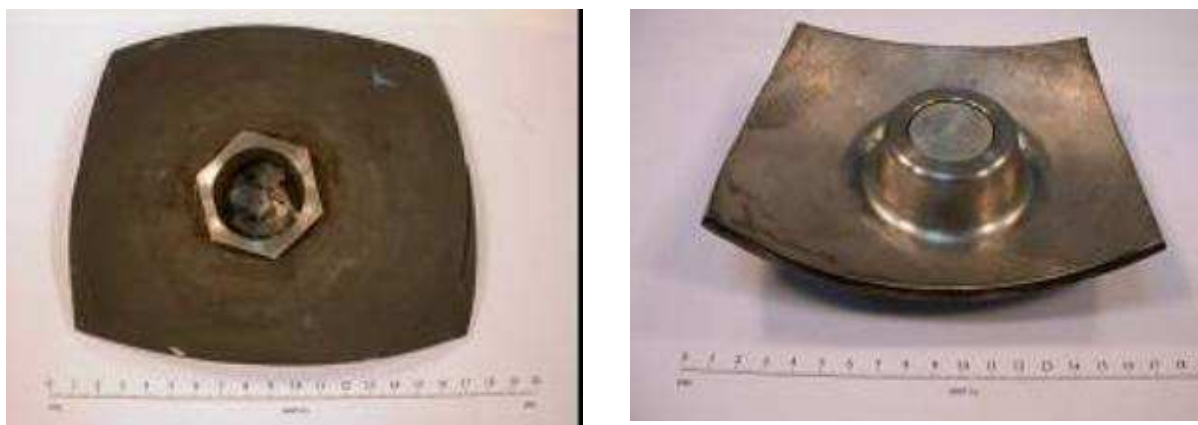
Rys.8. Wycinek zbiornika z korkiem technologicznym.
