mjr dr inż. Rafał BAZELA
mgr inż. Zbigniew KUPIDURA
mgr inż. Józef LEGIEĆ
ppłk dr inż. Mariusz MAGIER
Wojskowy Instytut Techniczny Uzbrojenia

WYKONANIE BADAŃ POLIGONOWYCH DEMONSTRATORÓW TECHNOLOGII ZAPALNIKÓW Z SAMOLIKWIDATOREM DCR-2 DO AMUNICJI I GRANATNIKÓW RPG-76 KOMAR – CZĘŚĆ I

THE RESULT OF FIRING TESTS OF THE DCR-2 FUSES TECHNOLOGY DEMONSTRATORS FOR AMMUNITION TO RPG-76 MOSQUITO – PART 1

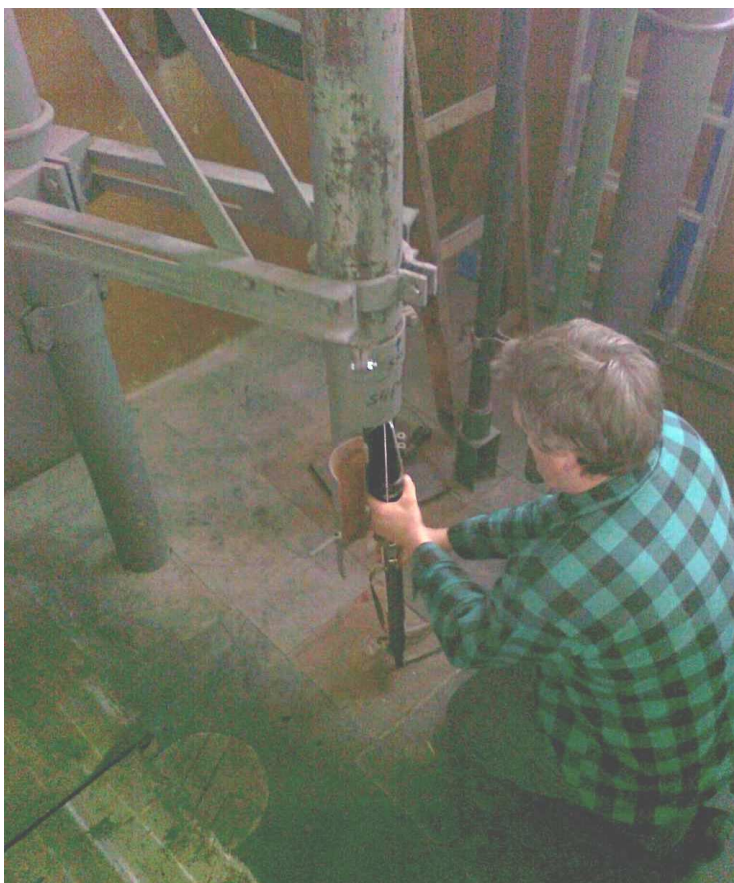
Fot. 1. Widok stanowiska do badań bezpieczeństwa zapalnika DCR-2 przy upadku z wysokości 3 m.

Zapalniki umieszczano w stalowej makiecie granatnika o masie 2 kg, składającej się z dwu części, każda część o masie 1 kg i zrzucano z wysokości 3 m na poziomą płytę żeliwną o twardości 100 ± 10 HB.
