# Kablobetonowe belki podsuwnicowe po 50 latach eksploatacji

XXVI Konferencja Naukowo-Techniczna awarie budowlane 2013

Dr inż. Wit Derkowski, mgr inż. Piotr Sokal, dr inż. Stanisław Kańka, dr inż. Teresa Stryszewska, Instytut Materiałów i Konstrukcji Budowlanych, Politechnika Krakowska

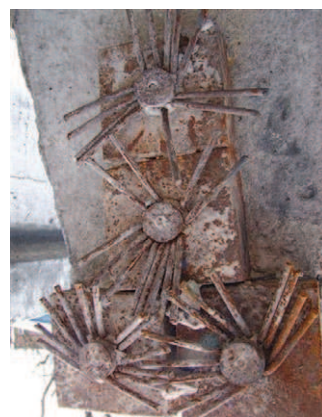
Każda belka sprężona została pięcioma prostoliniowymi kablami 12 $\phi$ 5 mm. Stalowe bloki kotwiące kable sprężające (zakotwienia stożkowe ze stalowym stożkiem kotwiącym), usytuowane na czołach belek, nie posiadały żadnych zabezpieczeń antykorozyjnych i w całym okresie użytkowania pozostały odsłonięte. Zakotwienia oraz wystające poza nie druty sprężające pokryte były od zewnątrz nalotem korozyjnym (fot. 1). Nie stwierdzono żadnych ubytków drutów sprężających w blokach kotwiących. We wszystkich zakotwieniach, przy stożkach kotwiących, widoczne były ślady stwardniałego zaczynu iniekcyjnego. W żadnej z belek, ani na ich długości, ani w strefach zakotwień kable sprężających, nie stwierdzono zarysowań, ani śladów lokalnego miażdżenia lub większych ubytków betonu.

Fot. 1. Widok bloków kotwiących kable sprężające

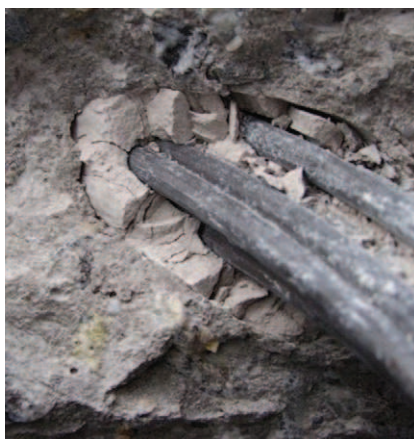
**Fot. 2.**  
Widok kanału kablowego wypełnionego iniekcją

Dokładne oględziny belek po zakończeniu badań niszczących wykazały, iż kanały kablowe nie posiadały ostonek, a stal sprężająca była szczelnie otulona zaczynem cementowym (fot. 2). W żadnym z odsłoniętych miejsc nie stwierdzono śladów korozji cięgien sprężających ani zbrojenia zwykłego belek.

- oględziny cięgien sprężających, odstoniętych w miejscach zniszczenia belki wykazały, że choć kanały kablowe nie posiadały ostonek, to cięgną sprężające były szczelnie otulone zaczynem cementowym gwarantującym ochronę antykorozyjną stali sprężającej i jej przy-

czepność do przekroju betonowego belki. Odślonięta stal sprężająca, jak i stal zwykła były czyste, bez żadnych śladów korozji;

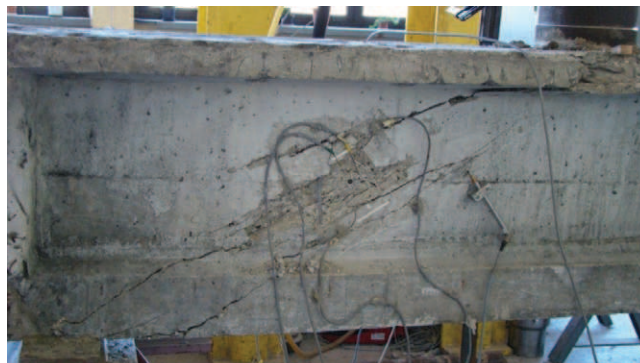
Zniszczenie elementu BP-4 nastąpiło przez zmiażdżenie (utrata wytrzymałości na ściskanie) betonu w wyodrębnionym krzyżulcu betonowym nachylonym do osi belki pod kątem ok. 35° i następnie miażdżenie betonu półki górnej, w punkcie przyłożenia obciążenia (fot. 3). Również ten model zniszczenia poprzedzony był wcześniejszym rozwojem zarysowań i widocznym przyrostem ugięć.

**Fot. 3.** Widok miażdżonego krzyżulca betonowego, tuż przed utratą nośności belki

- modele zniszczenia uzyskane w badaniach belek związane były z utratą nośności na ścinanie. W przypadku belki obciążonej jedną siłą skupioną, położoną blisko podpory, utrata nośności nastąpiła w wyniku zmiążdżenia ściśkanego krzyżulca betonowego. W pozostałych belkach zniszczenie nastąpiło w postaci zerwania najbardziej wyłożonych strzemion;

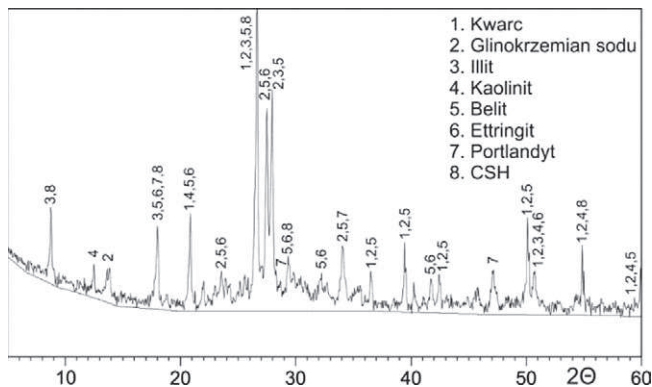
Z betonu pobranego z warstwy 0–1 cm i 1–3 cm przygotowano próbki do badania rentgenostrukturalnego. Otrzymane wyniki nie wskazują na jakiegokolwiek różnicę występujące między próbkami betonu pobranego z różnych głębokości. Ujednolicony dyfraktogram dla obu próbek przedstawiono na rysunku 3.

W stwardniałym spoiwie cementowym przedmiotowego betonu obecne są takie fazy jak: portlandyt ( $\text{Ca}(\text{OH})_2$ ), ziarna niehydratyzowanego belitu, ettringit i krystaliczne formy fazy CSH. Należy zwrócić uwagę na fakt, że nie stwierdzono obecności węglanu wapnia, który jest głównym produktem karbonatacji betonu. Z kolei obecność

krystalicznych form, takich jak wodorotlenek wapnia i ettringit pierwotny świadczy o bardzo dobrym stanie betonu. Na szczególną uwagę zasługuje jednak obecność niehydratyzowanych ziaren belitu. Są to tzw. relikty cementu, które są prekursorami samozaleczania betonu oraz stanowią źródło ciągłego przyrostu wytrzymałości spoiwa, w wyniku opóźnionej hydratacji [3].

**Rys. 3.** Dyfraktogram badanych betonów wraz z opisem faz krystalicznych
