# Nowy proekologiczny materiał Polytech

prof. dr hab. inż. Janusz Juraszek, dr inż. Hubert Walusiak, Akademia Techniczno-Humanistyczna w Bielsku-Białej

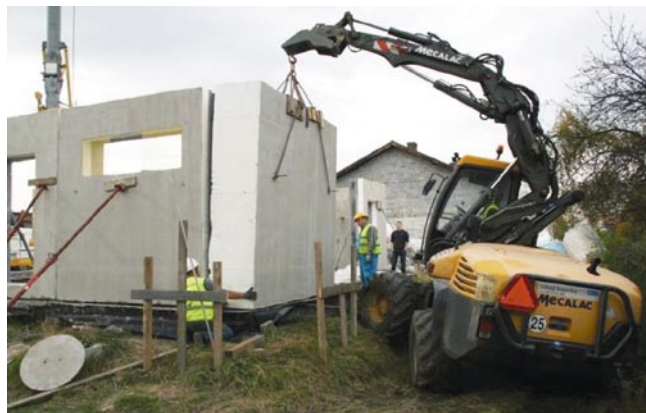
Rys. 1. Montaż przy użyciu żurawia wieżowego

Elementem nośnym i jednocześnie izolacyjnym jest panel z modyfikowanej zaprawy Polytech. Grubość części nośnej wynosi 28–30 cm. Dodatkowo w panelach ściennych główną izolację termiczną stanowi polistyren ekspandowany (EPS) o grubości 17 cm. Docelowa grubość paneli po wyprodukowaniu na linii produkcyjnej wynosi 45 cm. Panele łączone są ze sobą za pomocą profilowanych w trakcie prefabrykacji zamków. Zamki po złożeniu ze sobą tworzą szalunek tracony dla żelbetowych słupów w kształcie sześciokąta. W panelach podczas prefabrykacji zostaje umieszczona siatka, która jest połączona z kotwami wypuszczonymi z zamków w modelowym szalunku traconym słupa i tworzy trwałe połączenie. Podczas produkcji panele zewnętrzne nie są wykańczane, pozostaje konieczność wykonania warstwy zewnętrznej z siatki zatopionej w zaprawie klejowo-szpachlowej oraz wykończenie powierzchni wewnętrznych. Wykonane panele sezonuje się na terenie zakładu lub po przewiezieniu na plac budowy. Gotowe elementy są przechowywane do momentu uzyskania zakładanej wytrzymałości. Montaż odbywa się przy użyciu żurawi wieżowych szybko montujących lub za pomocą innego sprzętu dźwigowego (rys. 1).

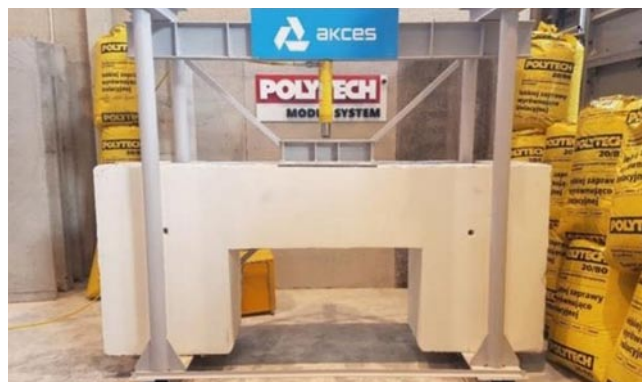
Rys. 5. Obiekt badań na stanowisku badawczo-pomiarowym (urządzenie ściskające)

Przeprowadzono badania polegające na weryfikacji parametrów wytrzymałościowych prefabrykowanego nadproża z materiału Polytech. Polegały one na oddziaływaniu na prefabrykowane nadproże urządzeniem wyposażonym w cylinder hydrauliczny jednostronnego działania. Nadproże umieszczane było wewnątrz ramy urządzenia w sposób, który umożliwiał ściskanie jego górnej powierzchni. Średnica zewnętrzna cylindra wynosiła 85 mm. Powierzchnia stałowej podkładki, umieszczona pomiędzy dolną powierzchnią cylindra opuszczanego na nadproże a górną powierzchnią nadproża, wynosiła: 1800 cm<sup>2</sup> (wymiary 60x30 cm). Zdjęcie stanowiska badawczego przedstawiono na rysunku 5.

Nadproże obciążano, przykładając od 10 do 70 barów. Wartość siły ściskającej ustalono, biorąc pod uwagę powierzchnię tłoka ściskającego, będącego elementem wykorzystanej do eksperymentu prasy (33,2 cm<sup>2</sup>/3320 mm<sup>2</sup>) [4].

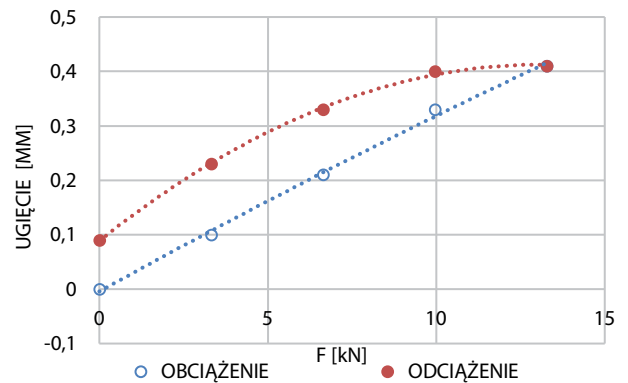
Rys. 7. Zależność pomiędzy siłą ściskającą a wskazaniami czujnika cyfrowego – eksperyment nr 1, test nr 2

Test nr 2: kolejna próba obciążeniowa nadproża wykazała, że dla ponownie przyłożonej największej wartości siły obciążenia  $F_{max} = 13,28$  kN interrogator zarejestrował odkształcenie, które wynosiło  $\epsilon = 102,20$   $\mu$ Strain. Po odciążeniu badane nadproże nadal nie powróciło do punktu początkowego, a odkształcenie trwałe wyniosło  $\epsilon_{trw} = 14,70$   $\mu$ Strain i uległo zwiększeniu o 2,5  $\mu$ Strain. Pomiary ugięć za pomocą cyfrowego czujnika przemieszczeń (przedstawione na rysunku 7) wykazały dla największej wartości siły ugięcie  $f = 0,41$  mm. Po odciążeniu wartość ugięcia nie powróciła do stanu

początkowego ( $f = 0$  mm), lecz zatrzymała się na poziomie  $f = 0,09$  mm. Ugięcie uległo zwiększeniu o 0,07 mm.

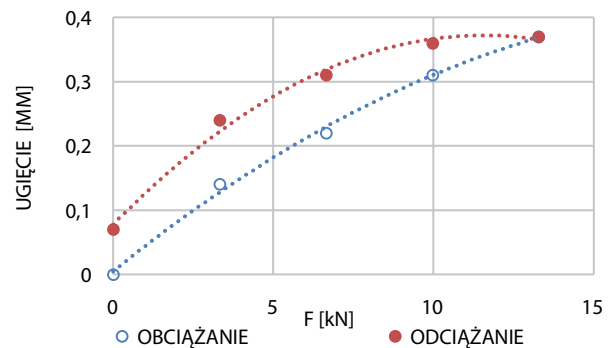
Rys. 8. Zależność pomiędzy siłą ściskającą a wskazaniami czujnika cyfrowego – eksperyment nr 2, test nr 1

Test nr 1: w czasie prób obciążeniowych nadproża stwierdzono, że dla największej wartości siły obciążenia  $F_{max} = 13,28$  kN interrogator zarejestrował odkształcenie, które wynosi  $\epsilon = 62,40$   $\mu$ Strain. Po odciążeniu badane nadproże ponownie nie powróciło do punktu początkowego, a odkształcenie trwałe wyniosło  $\epsilon_{trw} = 7,70$   $\mu$ Strain. Wykonane pomiary ugięć, za pomocą cyfrowego czujnika przemieszczeń, przedstawione na rysunku 8 wykazują dla największej wartości siły ugięcie  $f = 0,37$  mm. Po odciążeniu wartość ugięcia nie powróciła do stanu początkowego ( $f = 0$  mm), zatrzymując się na poziomie  $f = 0,07$  mm. Wynik pomiarów przeprowadzonych czujnikiem cyfrowym był zbliżony do wartości odczytanych podczas eksperymentu nr 1.

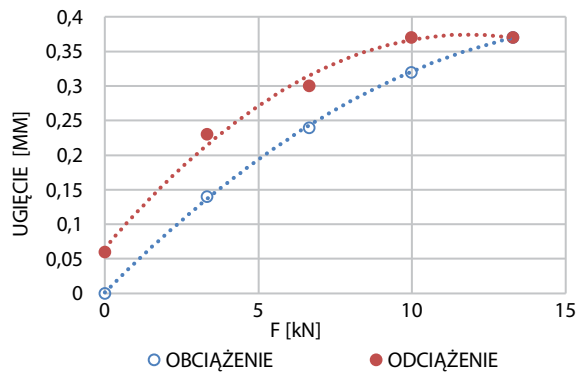
**Rys. 9.** Zależność pomiędzy siłą ścisającą a wskazaniami czujnika cyfrowego – eksperyment nr 2, test nr 2

Test nr 2: następne próby obciążeniowe nadproża określają, że dla największej wartości siły obciążenia  $F_{max} = 13,28$  kN interrogator zarejestrował odkształcenie, które wynosi  $\epsilon = 68,80$   $\mu$ Strain. Po odciążeniu badane nadproże nie powróciło do punktu początkowego, a odkształcenie trwałe wyniosło  $\epsilon_{trw} = 9,90$   $\mu$ Strain. Równocześnie wykonane pomiary ugięć, za pomocą cyfrowego czujnika przemieszczeń, przedstawione na rysunku 9, wykazują dla największej wartości siły ugięcie ponownie na poziomie  $f = 0,37$  mm. Po odciążeniu wartość ugięcia nie powróciła do stanu początkowego ( $f = 0$  mm), zatrzymując się na poziomie  $f = 0,06$  mm.

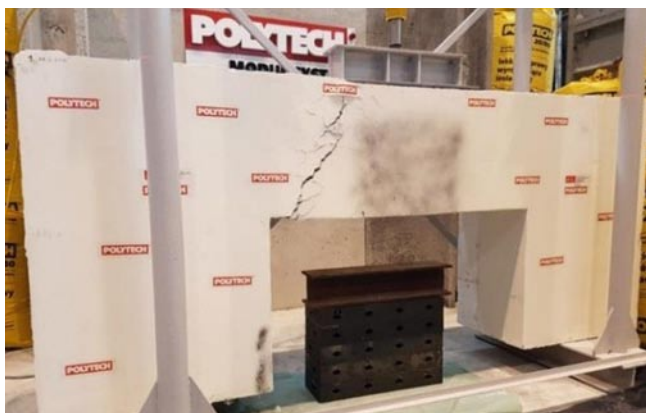
**Rys. 11.** Badany element po zniszczeniu w rezultacie przyłożenia obciążenia

Końcowym efektem badań było zniszczenie nadproża przy ciśnieniu prasy rzędu 350–370 barów. Wystąpiły wówczas liczne pęknięcia w okolicy lewego narożnika badanego

nadproża. Skalę tych zniszczeń oraz ostateczny wygląd badanego elementu przedstawiono na rysunku 11, które zostały wykonane natychmiast po zakończeniu badania. Sprawdzone także histerezę dla czujnika cyfrowego przemieszczeń, która wyniosła 641%, a dla czujnika FBG 9%.

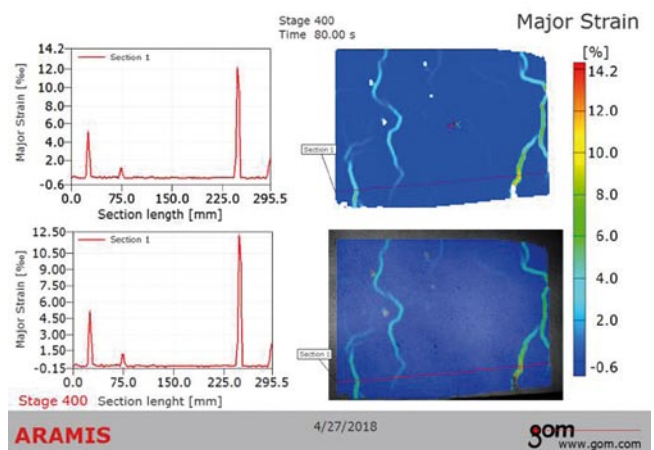
**Rys. 12.** Raport z systemu Aramis – rozwarcie rys badanego nadproża z materiału Polytex

w wyniku przyłożonego obciążenia. Zarejestrowano największą wartość rozwarcia rysy wynoszącą 11,99‰ dla siły  $F = 122840$  N. Raport z systemu Aramis (rys. 12) przedstawia rozkład zmian wartości rozwarcia rys wzdłuż długości analizowanego obszaru oraz wartości odkształceń głównych wynoszących 2%.
