## **ANALIZA I WALORYZACJA KRAJOBRAZU NIECZYNNYCH LINII KOLEJOWYCH NA PRZYKŁADZIE TRASY LIDZBARK WARMIŃSKI–JARZEŃ**

### **ANALYSIS AND VALUATION OF THE LANDSCAPE OF DISUSED RAILWAY LINES: A CASE STUDY OF THE LIDZBARK WARMIŃSKI-JARZEŃ LINE**

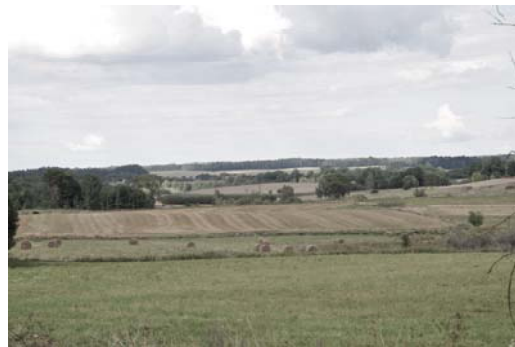
Ryc. 3. Wieloplanowość krajobrazu rolniczego widzianego z linii kolejowej w okolicy Górowa Iławeckiego. Źródło: fot. E. Krawiecka

Fig. 3. The multi-planar character of the farmland landscape seen from the railway line near Górowo Iławeckie. Source: photo E. Krawiecka

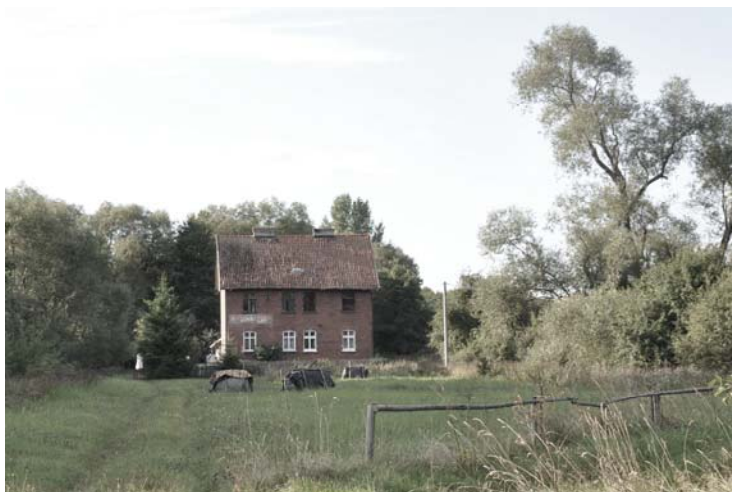
Ryc. 4. Dworzec kolejowy w Jarzeniu. Źródło: fot. E. Krawiecka

Fig. 4. The railway station in Jarzeń. Source: photo E. Krawiecka

The compositional axis of the analyzed area is a former railway line, which remains imprinted in the landscape practically along its whole length. Three dominant culture elements were identified near the line: a grain silo built in the early 20<sup>th</sup> c., in Lidzbark Warmiński, Elevation of the Holy Cross Green Orthodox Church in Górowo Iławeckie and a moraine ridge at the border of the Górowskie Hills and Ornecka Plain. Three subdominant elements were identified: a water tower in Lidzbark Warmiński, the Holy Heart of Jesus Roman Catholic Church and water tower in Górowo Iławeckie. There were also 35 landscape highlights, including 18 natural and 17 man-made elements. Almost all material culture elements were railway stations and bridges. The natural elements were mostly water bodies and trees growing along the railway line. The line runs on high embankments and in some places is seen as a dominant element; it creates a specific wall of landscape interiors, divides the space or – through an engineering construction in the embankments – creates a gate in the landscape [5, p. 52–73]. The level crossings with roads or the places where roads run under railway bridges are the sites identified as nodes. Regarding active exposure, wherever the line runs on high embankments it gives rise to scenic routes, from which there are views of vast fields, meadows and forests (Fig. 2–3) or, as it happens just before the line reaches Górowo Iławeckie, a town panorama. A vantage point was identified near Kanie Iławeckie, which gives a long-distance view of several villages located below. The simplified space analysis from the point of view of a cyclist or hiker enabled us to distinguish several landscape interiors (Fig. 4–5), well-seen in the field, for which the railway line was a wall dividing one interior from

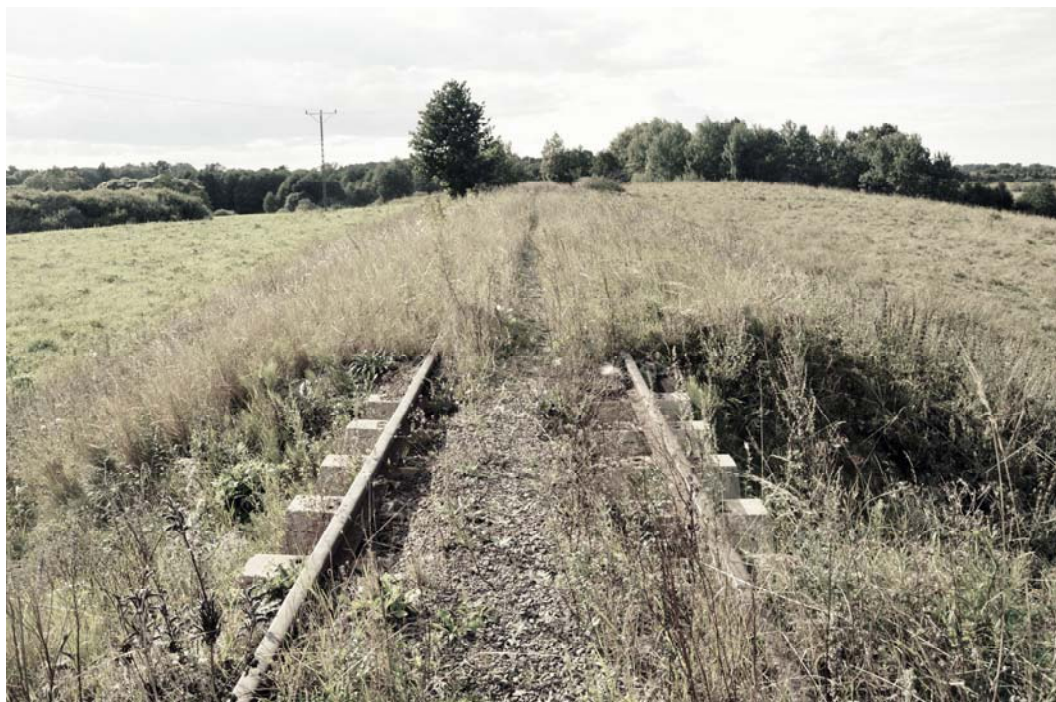
Ryc. 5. Zarastające torowisko w okolicy Górowa Iławeckiego. Źródło: fot. E. Krawiecka  
Fig. 5. The railway track overgrown with plants near Górowo Iławeckie. Source: photo E. Krawiecka
