STAN ZACHOWANIA ZABYTKOWYCH KONSTRUKCJI MUROWYCH

– studium przypadku

Daniel Watach, Justyna Jaskowska-Lemańska
AGH Akademia Górniczo-Hutnicza
Katedra Geomechaniki, Budownictwa i Geotechniki

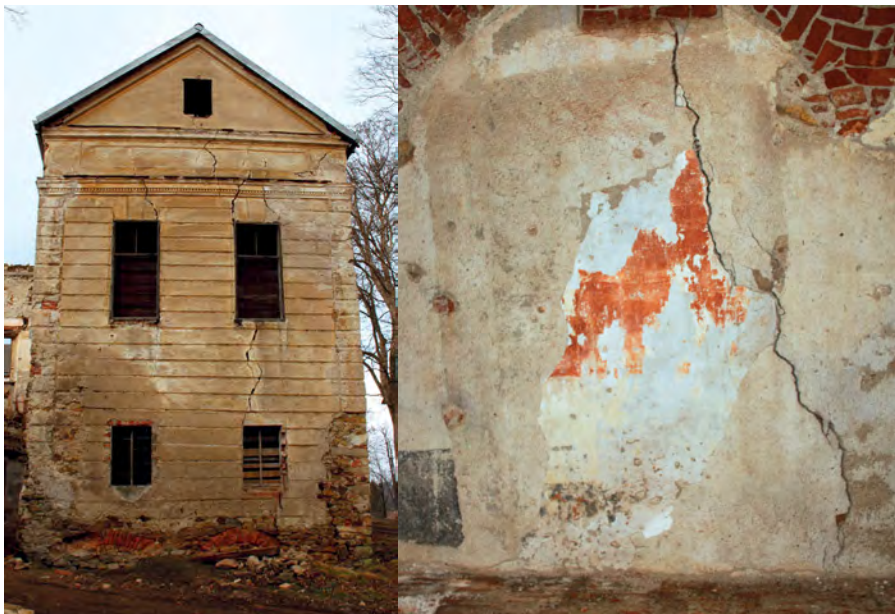
Rys. 1–4. Zarejestrowane w zespole pałacowym w Gorzanowie typowe dla obiektów zabytkowych uszkodzenia

Rys. 1. Pęknięcia i zarysowania ścian zewnętrznych i wewnętrznych konstrukcji

ży wpływ ma również oddziaływanie warunków atmosferycznych, wilgoci oraz drgań. Czynniki te wywołują uszkodzenia w postaci zarysowania murów, wykwitów solnych i zawilgoceń oraz uszkodzeń powierzchniowych na poszczególnych elementach. Dlatego też w zespole pałacowym w Gorzanowie zarejestrowano typowe dla obiektów zabytkowych uszkodzenia, które przedstawiono na rysunkach 1–4.

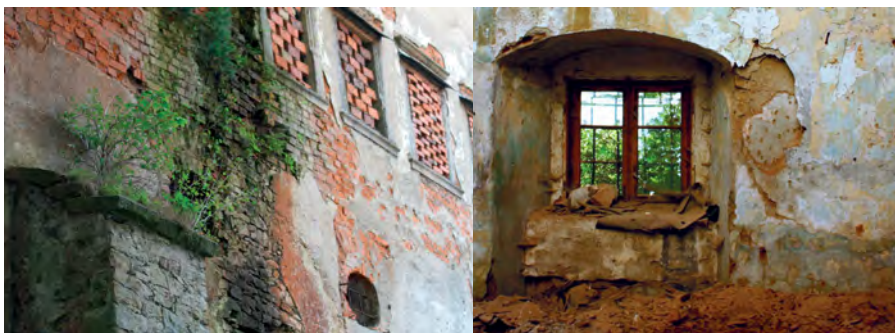
Rys. 2. Zawilgoceń murów wywołane niesprawnym odwodnieniem oraz brakiem izolacji w poziomie posadowienia

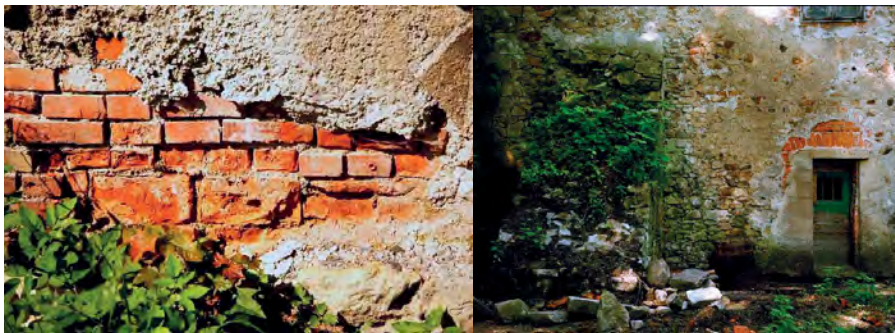
Rys. 3. Uszkodzenia wywołane czynnikami środowiska

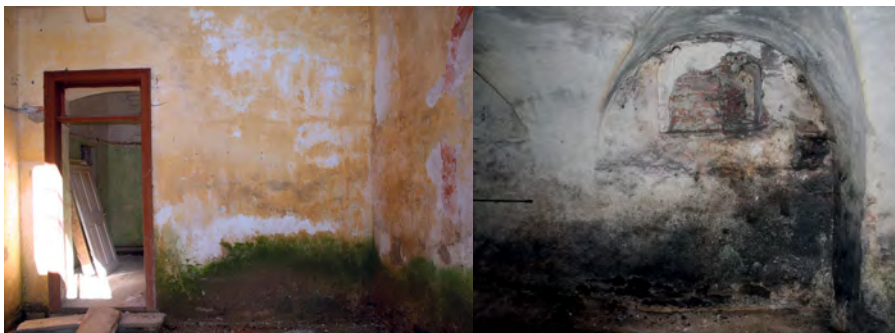
Rys. 4. Rozwój korozji biologicznej (grzybów pleśniowych) w pomieszczeniach zlokalizowanych na parterze

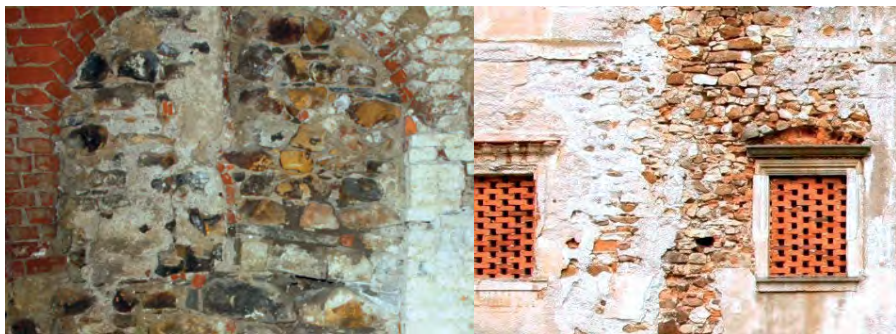
wykonane jako mur kamienny dziki. Zdecydowana większość ścian nośnych to mur warstwowy, mieszany kamienno-ceglany, mury powstałe najpóźniej wykonane zostały w całości z cegły ceramicznej z nieregularnym wątkiem główkowo-wozówkowym. Przykładowe wątki przedstawiono na rysunku 5. W pałacu występują liczne przemurowania oraz współczesne wątki muru. Wiele z nich wykonanych jest błędnie. W znaczący sposób utrudnia to określenie wytrzymałości muru na ściskanie, a tym samym projektowanie napraw oraz wzmocnień (rys. 6).

Rys. 5. Mur kamienny dziki i ceglane sklepienia i mur warstwowy, mieszany kamienno-ceglany

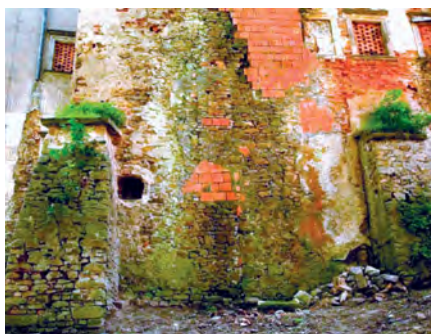
Rys. 6. Elewacja zewnętrzna północna z widocznymi licznymi przemurowaniami

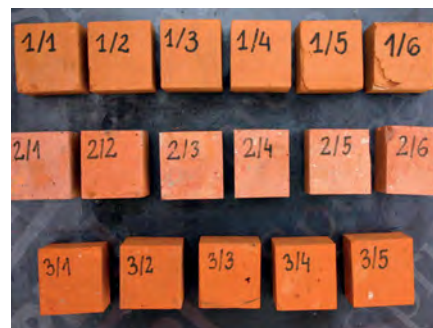
Badane próbki ceramicznych elementów murowych zostały przygotowane w formie 32 kostek sześciennych o wymiarach 65 x 65 x 65 mm, natomiast próbki kamiennych

elementów murowych zostały przygotowane w formie 23 kostek sześciennych o wymiarach 50 x 50 x 50 mm. W celu znormalizowania wyników badań kostek sześciennych zastosowano współczynnik wpływu efektu skali $\delta = 0,92$ dla elementów ceramicznych oraz $\delta = 0,85$ dla elementów kamiennych [16].

Rys. 7. Wygląd części próbek z elementów ceramicznych przygotowanych do badań

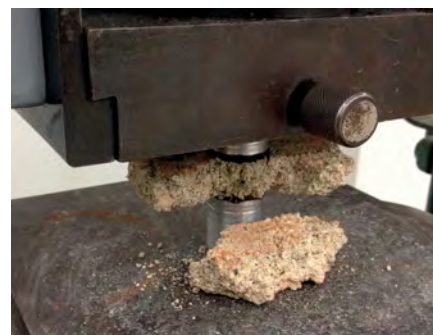
Zaprawy murarskie pobrano z trzech reprezentatywnych lokalizacji. W toku badań dokonano oceny makroskopowej, wyróżniając dwa podstawowe rodzaje zapraw: zaprawy pochodzące z murów kamiennych, dzikich i cyklopowych oraz zaprawy z murów warstwowych kamienno-ceglanych oraz ceglanych. W całym obiekcie występuje zaprawa wapienna. Badanie wytrzymałości zaprawy na ściskanie wykonano dla próbek pochodzących z murów warstwowych metodą „punch test” [5]. Widok jednej z próbek po zniszczeniu przedstawiono na rysunku 8, a wyniki badań zestawiono w tabeli 2.

Rys. 8. Wygląd próbki zaprawy murarskiej po zniszczeniu
