## SPADEK WYTRZYMAŁOŚCI MECHANICZNEJ DREWNA ŚWIERKOWEGO NA SKUTEK ZNISZCZEŃ SPOWODOWANYCH PRZEZ OWADY

Henryk ŻELAZNY\*, Bartłomiej BEDNARZ

**Streszczenie:** W pracy zbadano o ile może zmniejszyć się wytrzymałość mechaniczna drewna świerkowego z powodu zniszczenia tkanki drzewnej przez szkodniki techniczne. W ocenie zginania uzyskano około 1,6-krotne zmniejszenie wytrzymałości drewna uszkodzonego, przy rozciąganiu wzdłuż włókien wytrzymałość doraźna zmalała 1,4 razy, natomiast przy rozciąganiu w poprzek włókien niespodziewanie odnotowano 1,4-krotny wzrost tej wytrzymałości. Badanie próbek na ściskanie wzdłuż włókien pozwoliło stwierdzić, że wytrzymałość drewna zniszczonego przez owady zmalała około dwukrotnie, a przy ścinaniu w poprzek włókien obniżyła się nawet 2,8-krotnie. Uzyskane wyniki potwierdzają znaczne obniżenie się niezawodności konstrukcji drewnianych na skutek zniszczeń struktury materiałowej przez owady, co nie może nie mieć znaczenia w bezpieczeństwie użytkowania obiektów budowlanych.

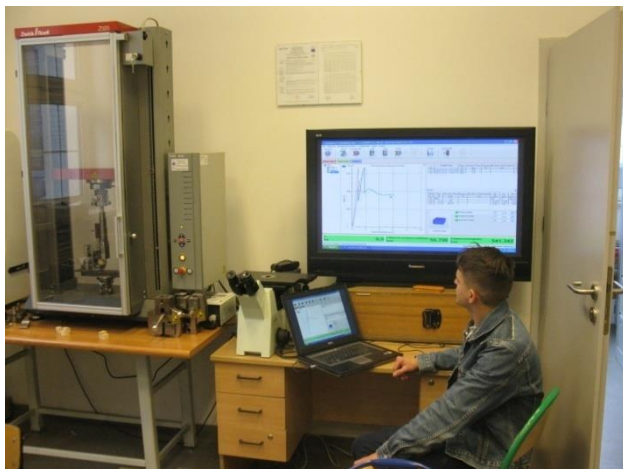
Rys. 1. Stanowisko do badań wytrzymałościowych próbek zdrowego i porażonego drewna świerkowego

Ocenę cech wytrzymałościowych drewna świerkowego wykonano w specjalistycznym laboratorium Bielskiego Centrum Kształcenia Ustawicznego i Praktycznego na maszynie Zwick Roell – rys. 1. Wszystkie próbki miały normowych kształty i wymiary, odpowiednie do rodzaju badań. W celu otrzymania pełnej charakterystyki mechanicznej przeprowadzono pomiary wytrzymałości na zginanie, na rozciąganie wzdłuż włókien, na rozciąganie w poprzek włókien, na ściskanie wzdłuż włókien i na ścinanie w poprzek włókien. W każdym oznaczeniu wytrzymałości doraźnej jako wartość miarodajną uznawano średnią arytmetyczną z trzech powtórzeń. Do pomiarów porównawczych użyto powietrzno-suchego drewna świerkowego zdrowego oraz uszkodzonego poprzez owady. Nie identyfikowano rodzaju szkodników technicznych uznając, iż jest to mniej istotne od faktu, że wydrążyły one wyraźnie widoczne chodniki głębokie, co spowodowało zniszczenie drewna, w szacunkowej ocenie wynoszące około 15%.

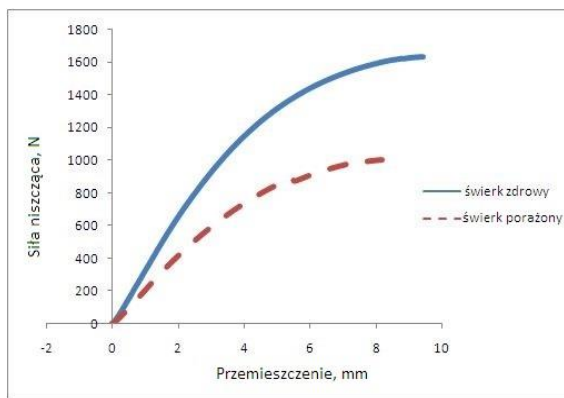
Rys. 2. Krzywe zależności obciążenie – ugięcie próbek dla badania wytrzymałości zdrowego i porażonego drewna świerkowego na zginanie

Na rys. 2 zamieszczono zaznaczony linią ciągłą wykres ugięcia próbki zdrowego drewna świerkowego w zależności od obciążenia w badaniu wytrzymałości na zginanie. Jej doraźna wartość wyniosła 72,00 MPa przy maksymalnej sile niszczącej 1600 N, a dla drewna uszkodzonego przez szkodniki techniczne – wykres kreskowy na rys. 1 – zmalała do 42,75 MPa przy sile zniszczenia 950 N. Oznacza to około 1,6-krotne zmniejszenie wytrzymałości drewna z wydrążonymi chodnikami przez owady. Jest to dość znaczny spadek tej cechy mechanicznej przy zniszczeniu zaledwie w kilkunastu procentach próbek poddanych zginaniu i nie może nie mieć wpływu na bezpieczeństwo użytkowania konstrukcji, która uległa korozji biologicznej. Przykład awarii budowlanej, spowodowanej utratą nośności więźby drewnianej na skutek tego typu korozji, przedstawiono na rys. 3.

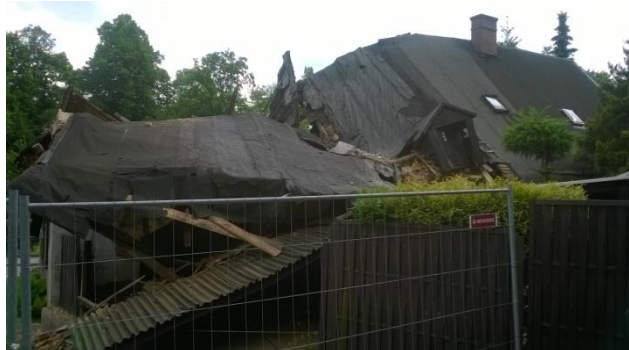
Rys. 3. Zawalenie się dachu budynku jednorodzinnego pod wpływem zniszczenia więźby drewnianej przez owady  
 Fig. 3. Collapsing roof of a detached house as a result of damage by insects

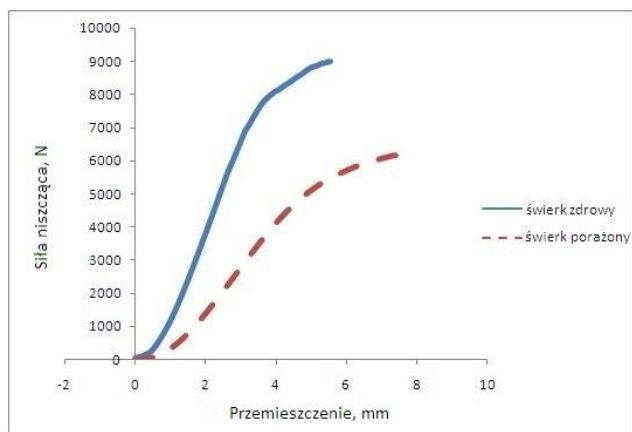
Rys. 4. Krzywe zależności obciążenie – wydłużenie próbek dla badania wytrzymałości zdrowego i porażonego drewna świerkowego na rozciąganie wzdłuż włókien  
 Fig. 4. The curves of variation load and elongation of the samples in three repeats for testing the strength of healthy and shocked spruce wood on stretching along the fibers

Na rys. 4 przedstawiono w postaci wykresu uśrednione wyniki badań próbek: świerku zdrowego (linia ciągła) i uszkodzonego przez owady (linia kreskowa) na wytrzymałość wzdłuż włókien przy rozciąganiu. W pierwszym przypadku wytrzymałość doraźna wyniosła 32,50 MPa, a w drugim, to znaczy dla próbek z wydrążonymi chodnikami, zaledwie 23,88 MPa. Różnice te świadczą o tym, że na skutek zniszczenia tkanki drzewnej wytrzymałość badanych próbek zmalała o około 1,4 razy. Na rys. 5. przedstawiono rozciąganie jednej próbki drewna świerkowego wzdłuż włókien.

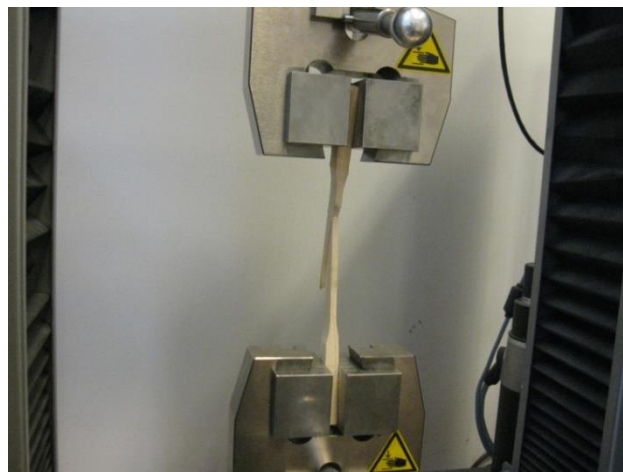
Rys. 5. Rozciąganie próbki drewna świerkowego wzdłuż włókien  
 Fig. 5. Stretching along the fibers of sample spruce wood

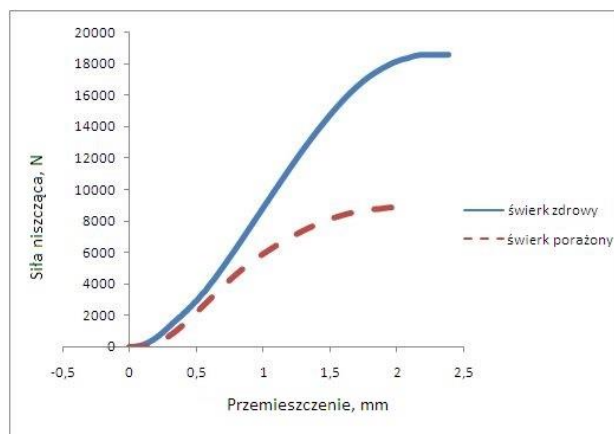
Rys. 7. Krzywe zależności obciążenie – skrócenie próbek dla badania wytrzymałości zdrowego i porażonego drewna świerkowego na ściskanie wzdłuż włókien  
Fig. 7. The curves of variation load and reduction of the samples in three repeats for testing the strength of healthy and shocked spruce wood on compression along the fibers

Badanie próbek na ściskanie wzdłuż włókien pozwoliło stwierdzić, że wytrzymałość drewna zniszczonego przez owady zmalała prawie dwukrotnie – rys. 7. Siła niszcząca przedstawiona na wykresie linią ciągłą dla drewna zdrowego osiągnęła maksymalną wartość 19000 N, a dla skorodowanego biologicznie 10000 N. Wytrzymałości doraźne wyniosły zatem odpowiednio 48,00 MPa i 25 MPa. Z pomiarów tych wynika, że zniszczenie tkanki drzewnej przez szkodniki techniczne ma szczególnie duże znaczenie w elementach ściskanych, czyli głównie słupach. Jedną z odkształconych próbek w tym doświadczeniu przedstawiono na rys. 8.

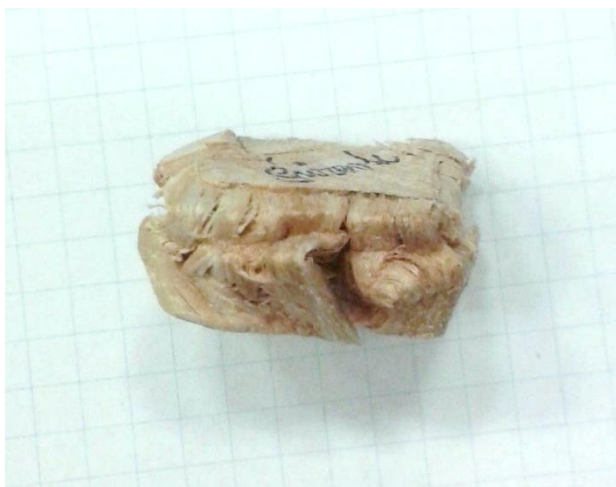
Rys. 8. Odkształcona próbka zdrowego drewna świerkowego na skutek ściskania wzdłuż włókien  
Fig. 8. Deformed sample of spruce wood as a result compression along the fibers

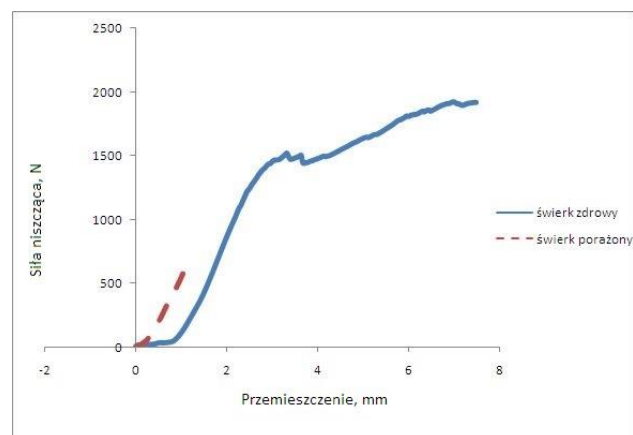
Rys. 9. Krzywe zależności obciążenie – przesunięcie się sąsiednich przekrojów próbek dla badania wytrzymałości zdrowego i porażonego drewna świerkowego na ścinanie w poprzek włókien  
Fig. 9. The curves of variation load and displacement of the samples in three repeats for testing the strength of healthy and shocked spruce wood on shear across the fibers

Jeszcze więcej, bo nawet 2,8-krotnie, obniżyła się wytrzymałość skorodowanego biologicznie drewna świerkowego przy ścinaniu w poprzek włókien. Na rys. 9 przedstawiono linią ciągłą wzrost siły niszczącej i przesunięcie się sąsiednich przekrojów próbki wykonanej z drewna zdrowego, a linią kreskową kształtowanie się tych parametrów dla drewna z głębokimi chodnikami. Wytrzymałość doraźna na ścinanie w poprzek włókien w tej serii badań dla drewna świerkowego bez uszkodzeń była równa 6,87 MPa, natomiast dla próbek ze zniszczoną tkanką drzewną wyniosła zaledwie 2,47 MPa.
