Tynki szlachetne w architekturze z początku XX wieku – problematyka konserwatorska

Dr Małgorzata Korpała, Instytut Architektury, Państwowa Wyższa Szkoła Zawodowa w Nysie

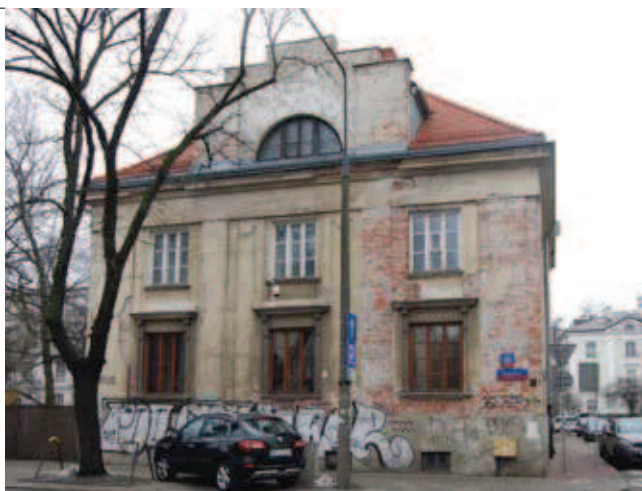
Rys. 1. Przygotowanie elewacji do remontu polegające na zrzuceniu odspojonych oryginalnych tynków, Warszawa, ul. Raszyńska 48, 1928 (fot. M. Korpała 2017)

Rozwój technologii i materiałów budowlanych spowodował, że nawet drobne prace remontowe skutkują przekształceniami. Często jest to wymiana zdegradowanego tynku. Przed remontem odspojone od ściany luźne tynki są opukiwane i zrzucone. Wymienia się nie tylko substancję budowlaną, ale i detal budowlany, które zastępują nowe elementy wykonane z innych materiałów. Naprawy takie są najbardziej widoczne na elewacji [5]. Należy podkreślić, że proces ten prowadzi do nieodwracalnej utraty tych wartości zabytku, które są podstawą ich autentyczności, zarówno materiału, jak i sposobu opracowania formy.

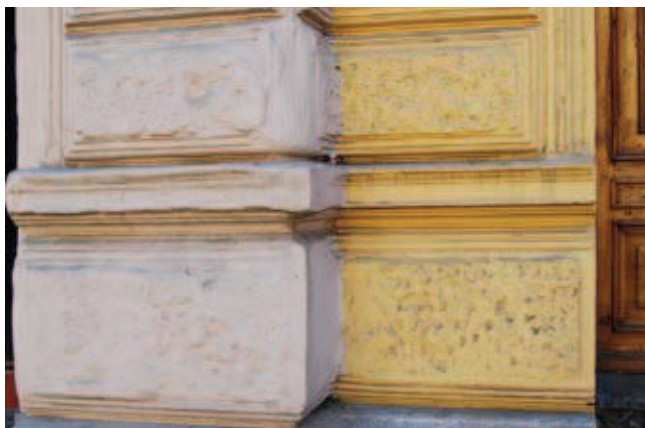
Rys. 2. Przykład niefachowych napraw maskujących farbą uszkodzenia i zniszczenia tynku szlachetnego fragment cokołu z tynkami kamiennymi (fot. M. Korpała 2008)

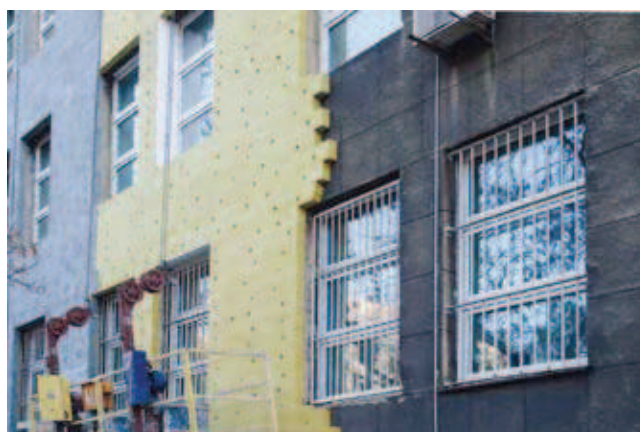
Rys. 4. Elewacja pokryta tynkiem nakrapianym w trakcie termomodernizacji (metodą lekką suchą) – znaczne pogrubienie lica elewacji powoduje zagłębienie okien (fot. J. Lewicki 2009)

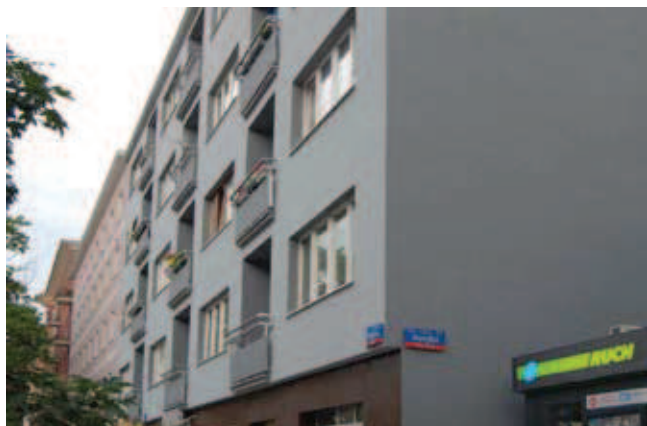
Rys. 5. Elewacja kamienicy po modernizacji (docieplenie metodą lekką suchą, nowe tynki i kolorystyka) spowodowała zmianę plastyki przez wysunięcie górnej części pogrubionej elewacji, Warszawa, ul. Filtrowa 64, proj. Lucjan Korngold, 1935–36 (fot. J. Lewicki 2015)

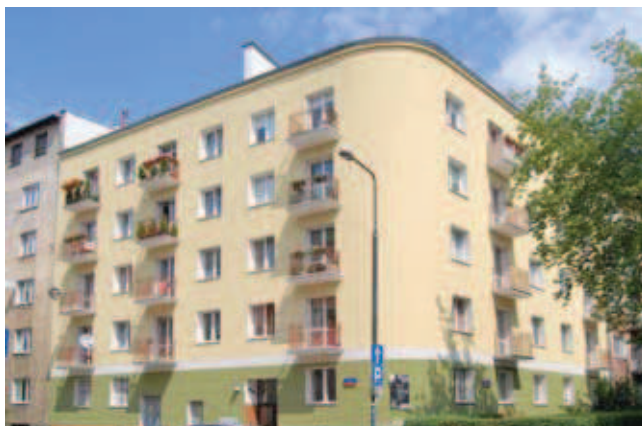
Rys. 6. Elewacja po modernizacji (docieplenie i wykonanie nowych tynków), której skutkiem jest pogrubienie ścian i ahisteryczna bryła z nową kolorystyką, Warszawa, ul. Kaliska 16, 1938–39 (fot. J. Lewicki 2015)

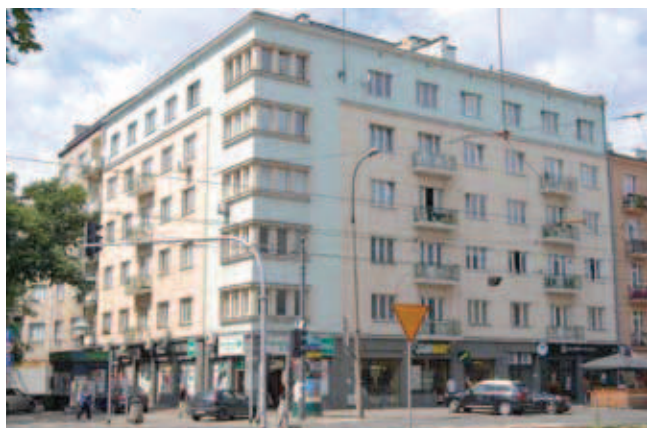
Rys. 7. Elewacja po modernizacji (docieplenie, nowe tynki i kolorystyka), której skutkiem jest nowa ahisteryczna kompozycja kolorystyki, Warszawa, ul. Grójecka 34, proj. Antoni Jawornicki, 1936–37 (fot. J. Lewicki 2015)

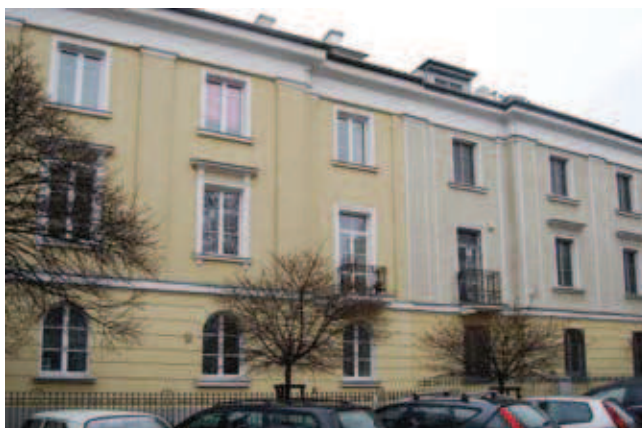
Rys. 8. Elewacja bliźniaczej kamienicy, po odnowieniu przez dwie wspólnoty mieszkaniowe (wykonanie nowych tynków szlachetnych popularnie zwanych „barankiem” i nowej kolorystyki), Warszawa, ul. Mianowskiego 10, 1925 (fot. M. Korpała 2017)

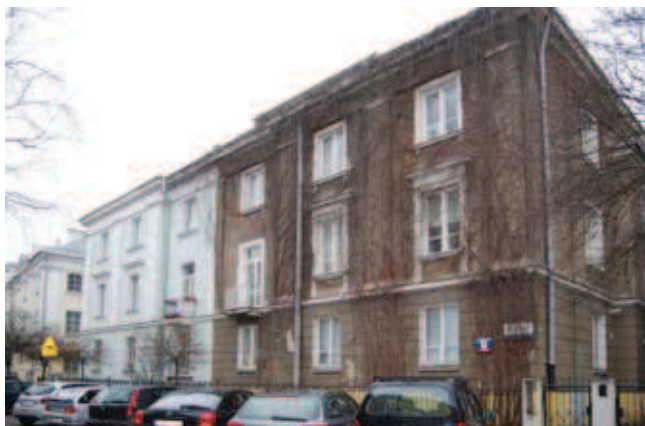
Rys. 9. Elewacja bliźniaczej kamienicy, której tylko połowa została odnowiona (wykonanie nowych tynków i nowej aranżacji kolorystyki) – pozwala ocenić zakres zmian w stosunku do części nieodnawianej, Warszawa, ul. Mianowskiego 12, 1925 (fot. M. Korpała 2017)

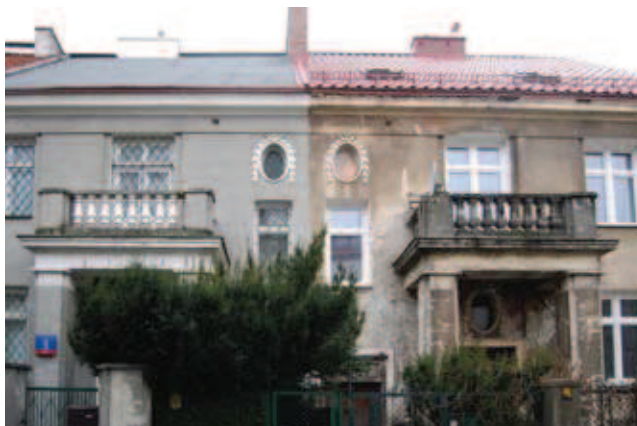
Rys. 10. Elewacja bliźniaczej kamienicy, której tylko połowa została odnowiona (wykonanie nowych tynków szlachetnych i pomalowanie) – pozwala ocenić zakres zmian w stosunku do części nieodnawianej, Warszawa, ul. Prezydencka 3. ok. 1926 (fot. M. Korpała 2017)

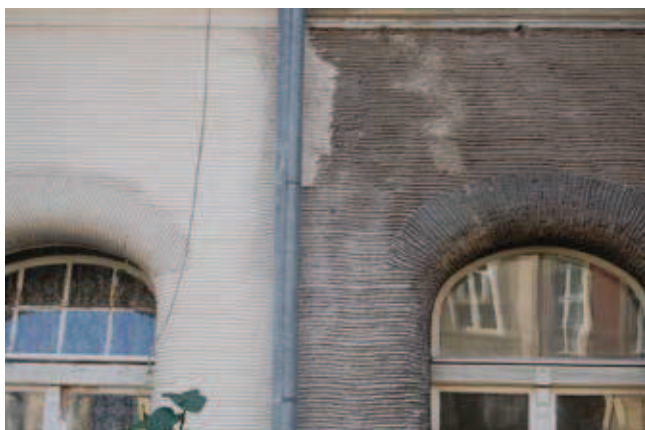
Rys. 11. Fragment elewacji z wyprawą rowkową przed i po konserwacji – nowy tynk rowkowany jest zbyt regularny i różni się tynku oryginalnego, Świdnica ul. Jagiellońska 15–17 (fot. M. Korpała 2008)

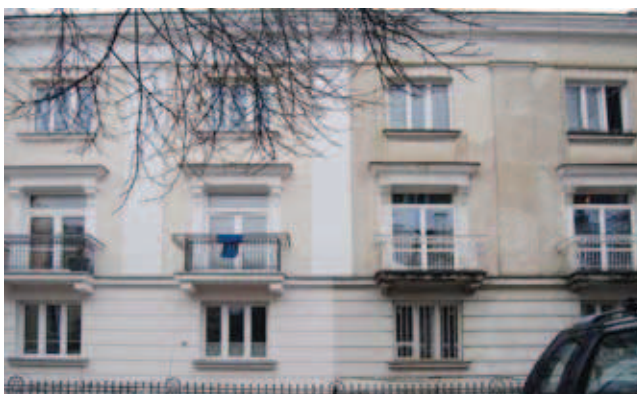
Rys. 12. Elewacja bliźniaczej kamienicy, której tylko połowa została odnowiona (ponowne nowych tynków szlachetnych i pomalowanie) – pozwala ocenić zakres zmian w stosunku do części nieodnawianej. Przykład zachowania spójności kolorystycznej kompozycji elewacji, Warszawa, ul. Mianowskiego 5, ok. 1926 (fot. M. Korpała 2017)
