Drewniane więźby dachowe żuławskich domów podcieniowych typu III – badania, stan zachowania, analiza

Tomasz Zybala

Streszczenie: Zabytkowe domy podcieniowe ujścia Deltę Wisły były obiektem zainteresowań wielu badaczy, jednak ich prace koncentrowały się głównie na aspektach historyczno-architektonicznych. Nie ma publikacji skupiających się na szczegółach i dokładnych analizach ustrojów budowlanych dla tej grupy historycznych obiektów. Artykuł jest rezultatem badań terenowych, kwerendy archiwalnej i obliczeń wykonanych przez autora. W pracy przeanalizowano konstrukcje więźb dachowych zachowanych domów podcieniowych typu III. Autor wykonał zestawienia elementów nośnych dachów, połączeń ciesielskich, kątów nachylenia krokwi, opisał także stan zachowania wiązarów dachowych. Praca zawiera również obliczenia średniej objętości materiału konstrukcyjnego wiązara więźby dachowej przypadającego na metr kwadratowy rzutu połaci dachowej.

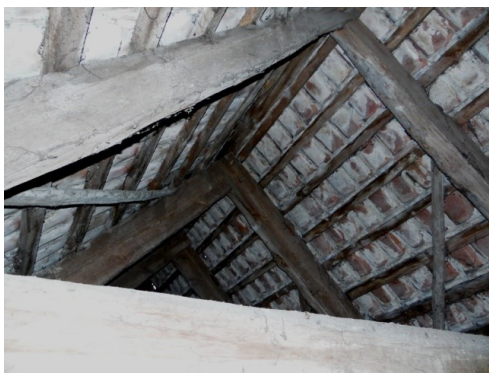
Fot. 5. Bystrze - widok na kalenicę. (fot. autor)

Połączenie krokwi w kalenicy wykonane jest na nakładkę (Fot. 5), połączenie jętki z krokwią na nakładkę prostą, gdzie zastosowano dwa kołki (Fot. 6). Kąt nachylenia połaci wynosi 45° (Rys. 2)¹². Liczba wiązarów nad głównym korpusem domu jest równa 15, rozpiętość dachu wynosi 12,40m a rozstaw wiązarów 1,25m. Stan konstrukcji jest dostateczny¹³. W wyniku nieszczelności pokrycia dachowego, w więźbie widoczne są liczne zawilgocenia oraz uszkodzenia. Wentylacja grawitacyjna poddasza nie jest zaburzona, występuje stała cyrkulacja powietrza.

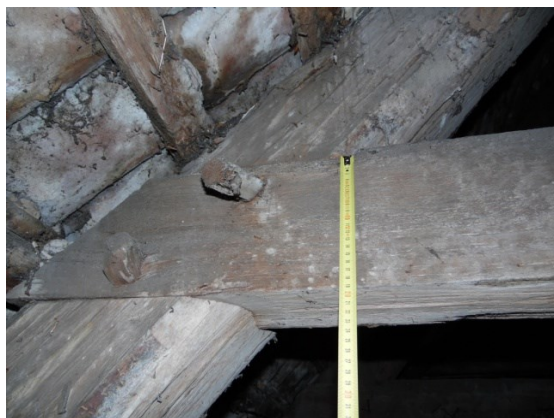
Fot. 6. Bystrze – połączenie jętki z krokwią. (fot. autor)

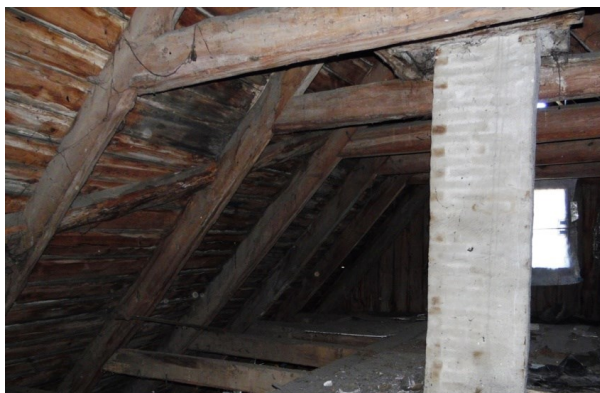
Fot. 7. Marynowy – widok na więźbę, widać dwie jętki

Dom podcieniowy w Marynowach nr 42 został wybudowany w 1804 roku przez Hermann'a Hekker'a [22]. Budynek zlokalizowany jest we wsi w pobliżu drogi Malbork – Nowy Dwór Gdański. Budynek o konstrukcji drewnianej, ściany wieńcowe są nieotynkowane. Ryzalit konstrukcji ryglowej, z wypełnieniem z żółtej cegły holenderki w jodełkę, oparty jest na 10 słupach. Podmurówka budynku wykonana jest z cegły. Konstrukcja dachu krokwiowa dwujętkowa, dolna jętka jest podparta dwiema ścianami stolcowymi (Fot. 7), krycie dachu czerwoną holenderką. Poszczególne przekroje elementów więźby wynoszą: płatew 14x24cm, słup 8x18,5cm, krokwie 18x26cm, jętka: dolna 15x25 cm i górna 13x26cm (Tab. 2). Połączenie jętki z krokwią na nakładkę prostą, połączenie krokwi w kalenicy na nakładkę. Kąt nachylenia połaci wynosi 43° (Rys. 3). Liczba wiązarów jest równa 18, ich rozstaw to 1,10m, rozpiętość dachu to 12,50m. Na dolnej jętce położono deski grubości 5 cm. Stan konstrukcji jest dostateczny¹⁴. W wyniku nieszczelności pokrycia dachowego, w więźbie widoczne są liczne zawilgocenia oraz uszkodzenia. Wentylacja grawitacyjna poddasza nie jest zaburzona, występuje stała cyrkulacja powietrza.

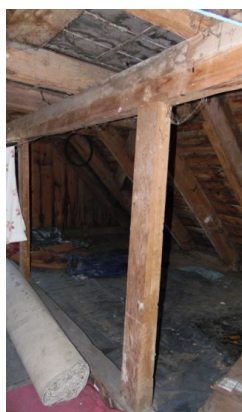
Fot. 8. Marynowy –ściana stolcowa podpierająca jętkę (fot. autor)

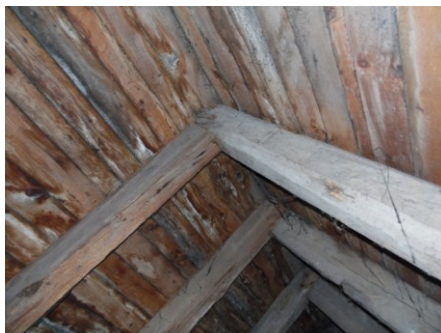
Fot. 9. Nowa Kościelnica – połączenie krokwi. (fot. autor)

Dom podcieniowy w Nowej Kościelnicy nr 50/51 został wybudowany w 1840 roku [23]. Budynek zlokalizowany jest we wsi, w pobliżu drogi Ostaszewo – Niedźwiedzica. Budynek o konstrukcji drewnianej, ściany wieńcowe są nieotynkowane. Ryzalit konstrukcji ryglowej oparty jest na 10 słupach. Podmurówka wykonana jest z kamienia. Konstrukcja dachu krokwiowa dwujętkowa, krycie dachu czerwoną holenderką. Poszczególne przekroje elementów więźby wynoszą: krokwie 17x30cm, jętki: dolna 16x23cm i górna 12x20cm (Tab. 3). Połączenie jętki z krokwią na nakładkę prostą, połączenie krokwi w kalenicy na nakładkę (Fot. 9). Kąt nachylenia połaci wynosi 47° (Rys. 4). Liczba wiązarów jest równa 15, ich rozstaw to 1,40m, rozpiętość dachu to 11,80m. Na dolnej jętce położono deski

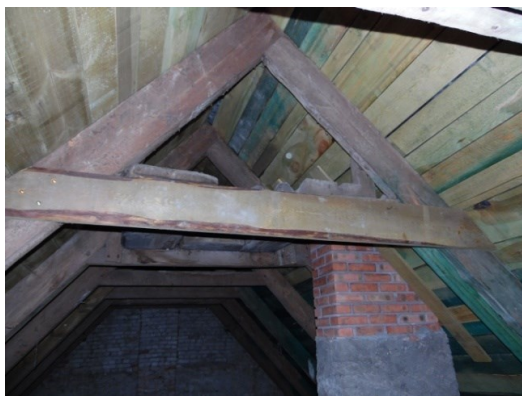
Fot. 12. Rybina – nowa jętką w więźarze po remoncie. (fot. autor)

Dom podcieniowy w Rybinie nr 12 został wybudowany w pierwszej ćwierci XIX wieku [24]. Zabytek zlokalizowany jest na kolonii, około dwóch kilometrów od centrum wsi. Budynek o konstrukcji drewnianej, ściany wieńcowe są nieotyńkowane. Ryzalit konstrukcji drewnianej wieńcowej, w szczycie konstrukcja ryglowa odeskowana, oparty jest na 8 słupach. Podmurówka budynku wykonana jest z cegły. Konstrukcja dachu krokwiowa dwujętkowa, krycie dachu czerwoną holenderką. Poszczególne przekroje elementów więźby wynoszą: krokwie 16x23cm, jętki: dolna 16x18cm i górna 14x16cm (Tab. 4). Połączenie jętki z krokwią na nakładkę prostą (Fot. 11), połączenie krokwi w kalenicy na nakładkę. Kąt nachylenia połaci wynosi 46° (Rys. 5). Liczba wiązarów jest równa 15, ich rozstaw to 1,25m, rozpiętość dachu to 11,50m. Na dolnej jętce położono deski grubości 4,5 cm. Stan konstrukcji jest dobry. Pokrycie dachu jest szczelne. W 2017 roku dom został kompleksowo wyremontowany. Jeden wiązar dachowy został naprawiony poprzez wymianę jętki (Fot. 12). Wentylacja grawitacyjna poddasza nie jest zaburzona, występuje stała cyrkulacja powietrza.
