Wieża bramna Zamku Górnego w Opolu

The gate tower at the Górny Castle in Opole

Cytowanie / Citation: Legendziewicz A. The Gate Tower at the Górny Castle in Opole. *Wiadomości Konserwatorskie – Journal of Heritage Conservation* 2019;60:26-39

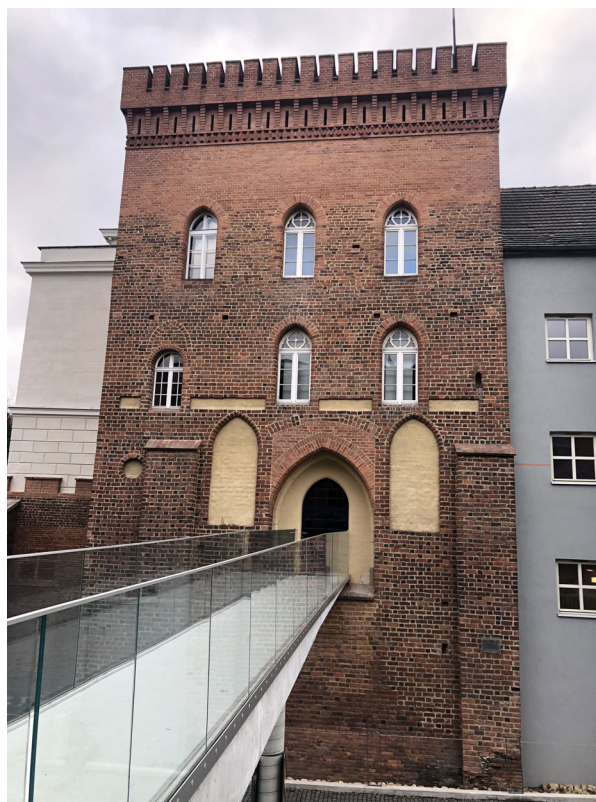
Ryc. 3. Opole, Zamek Górny, wieża bramna, elewacja wschodnia. (fot. A. Legendziewicz)

Fig. 3. Opole, Górny Castle, gate tower, eastern facade (photo A. Legendziewicz)

jest skromniejszy. Tu na pięciu poziomach, z których trzy środkowe odpowiadają wyznaczonym od wschodu, rozmieszczono w okna. Najniższy ukształtowano jako szczelinowy, te na drugim i czwartym – jako ostrołuczne, a pomiędzy nimi – półkolistce. Piąty poziom, zlokalizowany pod analogicznym jak od wschodu kreneleżem, akcentują dwa prostokątne okna. Na zachodnim skraju elewacji wzniesiono szeroką przyporę sięgając do trzeciego poziomu (ryc. 3, 4a, 4b).

elevation is more modest. There are windows at five levels, of which the three middle levels correspond to those arranged in the east. The lowest level contains slot openings, the second and fourth levels contain lancet windows, and between them there are semi-circular windows. The fifth level is situated beneath the crenellation, whose appearance is similar to the east one, and it is accentuated with two rectangular windows. On the elevation's west edge, there is a wide buttress erected up to the third storey (fig. 3, 4a, 4b).

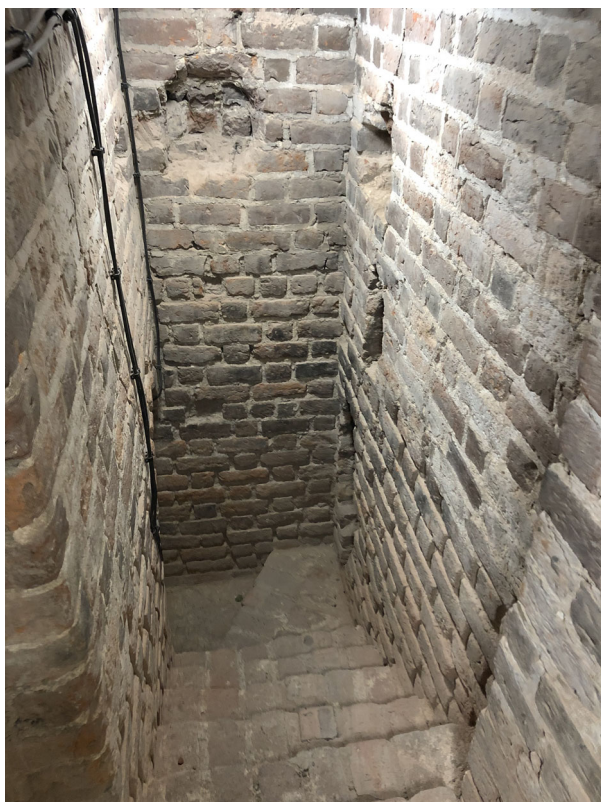
Ryc. 8. Opole, Zamek Górny, wieża bramna, poziom piwnic, schody wzdłuż elewacji południowej, fot. A. Legendziewicz

Fig. 8. Opole, Górny Castle, gate tower, basement level, stairs along the southern façade, photo A. Legendziewicz

The Tower's rooms that have been explored were arranged on at least five storeys, of which two were below the gateway level. The basement walls were built following a flat-joint, plain, single-stretcher bond pattern. They butted the city enclosure's curtain wall that had been built earlier and not so deep. The vaults were built by the application of boarding. The Tower's lowest storey contained four rooms that were situated at various levels and served as utility rooms. It was accessible through two entrances, the main entrance at the Castle courtyard level and the second one in the drive-through hall. The first was made in the wall that originally had been the curtain. Stairs made in the wall led to a landing. This entrance was altered probably in the Gothic period when the brick stairs were replaced with stone stairs. From the landing, there was direct access to a heating stove and via the stairs in the wall to rooms above the dungeon. The tunnel flight of stairs that ran along the Tower's south wall led from the landing to the drawbridge counterweight room. It was lit by a three-leaf, recessed slot window. The stairs were made of bricks that were laid bed face up. The landing and the tunnel flight of stairs were covered with one brick-thick segmental vaults. The connection between the counterweight room and the gateway is described below (fig. 5a, 5b, 8, 9).

prowadził ze spocznika do pomieszczenia przeciwwagi mostu zwodzonego. Oświetlało go okno szczelinowe o wykroju trójkątnym we wnętrzu. Stopnie wykonano z cegieł ułożonych na płask. Spocznik i tunelowy bieg schodów przekrywają sklepienia odcinkowe o grubości jednej cegły. Połączenie pomieszczenia przeciwwagi mostu z przejazdem przez bramę zostanie przedstawione na ilustracjach (ryc. 5a, 5b, 8, 9).

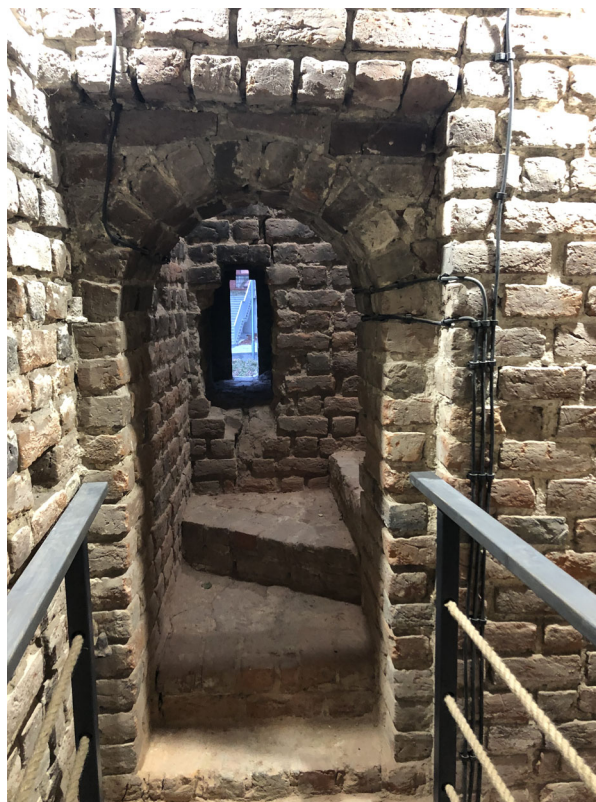
Ryc. 9. Zamek Górny, wieża bramna, poziom piwnic, wejście na schody z pomieszczenia przeciwwagi mostu zwodzonego, fot. A. Legendziewicz

Fig. 9. The Górny Castle, gate tower, basement level, entrance to the stairs from the counterweight room of the drawbridge, photo A. Legendziewicz

The drawbridge counterweight room was “T”-like in plan. Its middle part was where the counterweight lowered and moved into a big cavity in the east wall while the bridge raised. Annexes were built on either of the room sides. They were covered with one brick-thick, slightly sharp barrel vaults that rested on deep beams and on wall offsets. Near the counterweight, their edges were strengthened with one brick-thick segmental arches. A rotating wooden platform left visible abrasions on the arches, thereby confirming clearly what the room function was. The room was accessible via two entrances – from the stairs tunnel in the south and from the entrance hall shaft in the north. The first entrance was located in a rectangular recess and was narrowed with brick lancet jambs. There are two door hooks by the recess's east edge. The north entrance was probably ogival in shape, too, but it had no recess. From the top, it might have been accessible via a ladder that was lowered from the entrance hall to an about 100 × 80 cm shaft. A trace of a bricked vault support is visible on the north wall. The support was probably bricked when the concept changed during construction. The opening arch and framing were damaged while the basement rooms were backfilled in the middle of the 19th century (fig. 5b, 7, 9).

strzeń zajmowało miejsce opuszczania przeciwwagi, którą podczas podnoszenia pomostu wprowadzano do dużej wnęki w grubości ściany wschodniej. Po obu jego stronach zlokalizowano aneksy nakryte sklepieniami kolebkowymi o lekko zaostrowym wykroju, o grubości jednej cegły, oparte na ścianach tarczowych i na odsadkach ścian. Ich krawędzie przy przeciwwadze wzmocniono wprowadzając łęki odcinkowe także o grubości jednej cegły. Obracający się drewniany pomost pozostawił właśnie na nich widoczne otarcia świadczące bardzo jednoznacznie o funkcji pomieszczenia. Prowadziły do niego dwa wejścia – południowe z tunelu mieszczącego schody i północne z szybu z sieni przejazdowej. Pierwsze z nich, umieszczone w prostokątnej wnęcie, zostało przewężone przez ceglane węgary o wykroju ostrołucznym. Przy wschodniej krawędzi wnęki widoczne są dwa haki drzwi. Wejście północne miało prawdopodobnie także ostrołuczny wykroj, jednak bez wnęki. Dostęp do niego od góry zapewniała zapewne drabina opuszczana z sieni do szybu o wymiarach około 100 × 80 cm. Na ścianie północnej widoczny jest ślad oporu sklepienia zamurowany w wyniku zmiany koncepcji w trakcie budowy. Łęk i obramienie otworu wejścia zostały zniszczone podczas zasypywania pomieszczeń przyziemia w połowie XIX wieku (ryc. 5b, 7, 9).

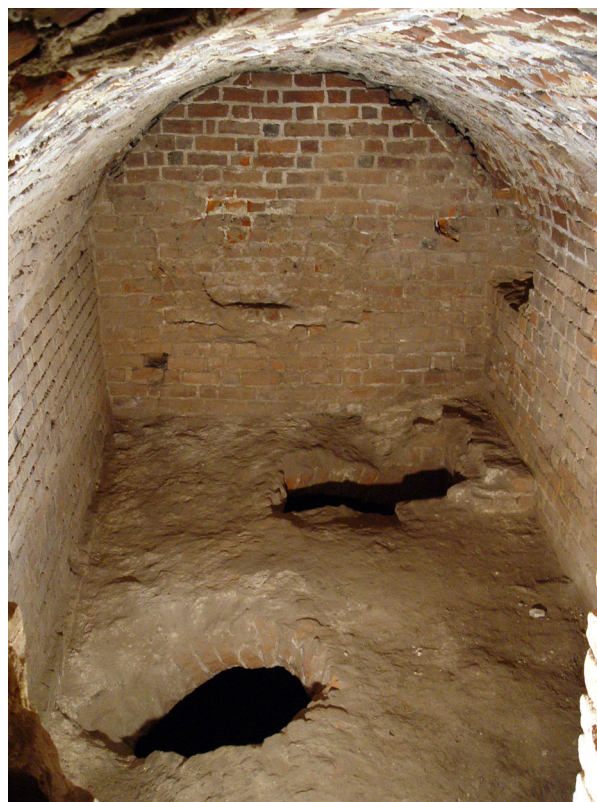
Ryc. 10. Opole, Zamek Górny, wieża bramna, poziom piwnic, pomieszczenie nad lochem, fot. A. Legendziewicz

Fig. 10. Opole, Górny Castle, gate tower, basement storey, room above the cellar, photo A. Legendziewicz

The room above the dungeon was covered with a barrel vault that rests on the north and south deep beams and in the groove that was carved in the wall, or originally a stretch of the city curtain. These supports, after slight modifications, were used for building a new barrel from recycled bricks that dated at 1858–1859. The flat-laid brick floor that has survived shows a four-sided opening that was probably closed up with a grate. The room was also closed – traces of door hooks can be seen in a jamb offset. The room entrance was preceded by stairs that were made similarly to those in the tunnel flight (fig. 5b, 7, 10).

Salę nad lochem więziennym nakryto sklepieniem kolebkowym opartym na ścianach tarczowych (północnej i południowej) oraz w bruździe wykutej na murze stanowiącym pierwotnie fragment kurtyny miejskiej. Opory te, z niewielkimi zmianami, zostały wykorzystane do budowy nowej koleby z cegieł rozbiórkowych, zapewne z lat 1858–1859. W zachowanym fragmencie posadzki z cegieł ułożonych na płask występuje czworoboczny otwór, który prawdopodobnie był zamykany kratą. Sala także była zamykana, w uskoku węgara widać ślady haków drzwi. Wejście do niej poprzedzono schodami wykonanymi analogicznie do znajdujących się w tunelowym biegu (ryc. 5b, 7, 10).

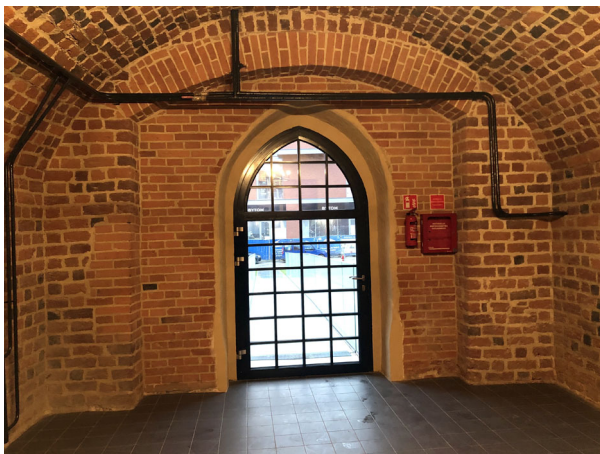
Ryc. 11. Zamek Górny, wieża bramna, poziom przejazdu, ściana wschodnia z otworem bramnym, fot. A. Legendziewicz

Fig. 11. Opole, Górny Castle, gate tower, level of passage, eastern wall with a gate opening, photo A. Legendziewicz

The rooms situated at the gateway level were connected with the Gate's functions: as a fortress and for providing access to storeys. The gateway occupied the largest part of the Gate. It was rectangular in plan, originally covered with a ceiling, now covered with a one brick-thick barrel vault that was built in the 17th century. The entrance opening in the east wall was built in a deep, rectangular cavity and covered with a one brick-thick segmental arch. The lancet opening was probably framed with brick and stone. Its base was exposed to damage and therefore it was secured with stone fender beams. In front of the beams there were stone bearings of the platform base rockers; they were embedded into the wall. The Gate opening viewed from the courtyard, whose shape is unknown now, is shown in a drawing of the Society of Jesus's Convent buildings that was made in 1764 by F.B. Werner. The gateway walls had their brick bonding and flat, grooved joints exposed and were painted brick red. At present the vault is covered with a thin layer of lime-whited plaster. The shape of the east entrance hall opening was altered and the west opening was bricked during the 1859 conversions (fig. 5c, 11).

Na poziomie przejazdu mieściły się wnętrza związane z jego funkcjonowaniem: obroną oraz komunikacją z piętrami. Największym pomieszczeniem była sieni przejazdowa o planie prostokąta, nakryta pierwotnie stropem, a obecnie sklepieniem kolebkowym o grubości jednej cegły powstałym w XVII wieku. Otwór wjazdowy w ścianie wschodniej umieszczony został w prostokątnej, głębokiej wnęcie nakrytej łukiem odcinkowym o grubości jednej cegły. Obramienie ostrołucznego światła otworu było prawdopodobnie ceglano-kamienne. Jego podstawę, narażoną na uszkodzenia, zabezpieczono kamiennymi odbojnicami, przed którymi znajdowały się osadzone w murze kamienne łożyska biegunów podstawy pomostu. Otwór bramny od strony dziedzińca o nieznanym obecnie wykroju widać na rysunku F.B. Wernera z 1764 roku przedstawiającym zabudowę konwentu jezuitów. Ściany sieni przejazdowej miały wyeksponowany wątek ceglany ze spoinami płaskimi z rysą, pomalowany na kolor ceglasto-czerwony. Obecne sklepienie pokryte było cienkim pobielonym, tynkiem. W trakcie przebudowy przeprowadzonej w 1859 roku zmieniono kształt wschodniego otworu wjazdowego sieni oraz zablokowano zachodni (ryc. 5c, 11).

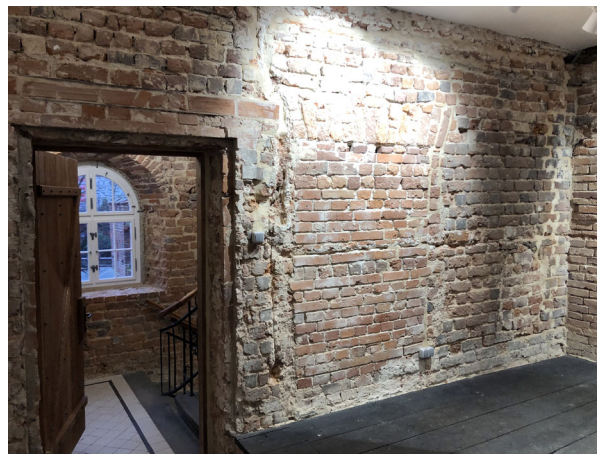
Ryc. 12. Zamek Górny, wieża bramna, poziom I piętra, ściana wewnętrzna z zablokowanymi wejściem gotyckim i wylotem przewodu grzewczego, fot. A. Legendziewicz

Fig. 12. Opole, Górny Castle, gate tower, first storey internal wall with blocked gothic entrance and heating cable outlet, photo A. Legendziewicz

okna wymurowane zostały w 1859 roku, dwa od strony północnej zablokowane w 1938 roku wznosząc budynek skrzydła północnego (ryc. 5d, 12).

The present layout of the second-floor rooms dates back to the 17th century, except for the internal wall that was built in 1859 to replace an older, half-timbered construction. The south hall might have had two windows, which were enlarged to the present sizes while the adaptation work was performed. The larger hall was lit through at least four windows. The two east-facing windows, of which the arch heads have survived, were enlarged to the present sizes in 1859. The other two west-facing windows were bricked at the same time. Two north-facing lancet windows were also carved but they were bricked in 1938. So was the recess on the north wall's edge. The entrance to the large hall was built along the inner wall axis while the secondary school was constructed and it was bricked in 1898 when a staircase was built (fig. 5c, d, 7, 12).
