Anomalous properties of steel of old railway bridges in the light of diagnostic tests

Anomalne właściwości stali starych mostów kolejowych w świetle badań diagnostycznych

Keywords: steel properties; welds cracks; old railway bridges

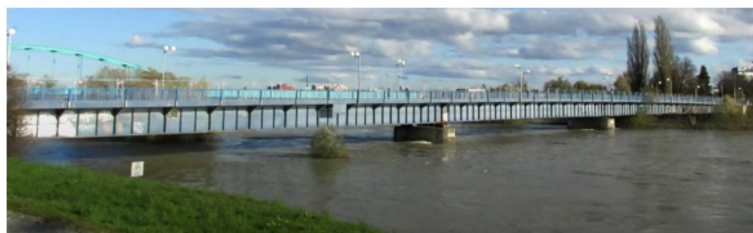
Rys. 1. Most drogowy na Sawie pod Zagrzebiem [7]
Fig. 1. Road bridge over the Sava River near Zagreb [7]

- a) most drogowy o długości 220 m (prześla: $54,6 + 2 \cdot 55,075 + 54,6$) ze stali St44,
- b) dwutorowy most kolejowy o długości 306m (prześla: $57,50 + 135,54 + 58,00 + 55,00$). Dźwigary nośne nitowane ze stali St52, a wiatrownice, wieszaki i jezdnia spawane ze stali St37.

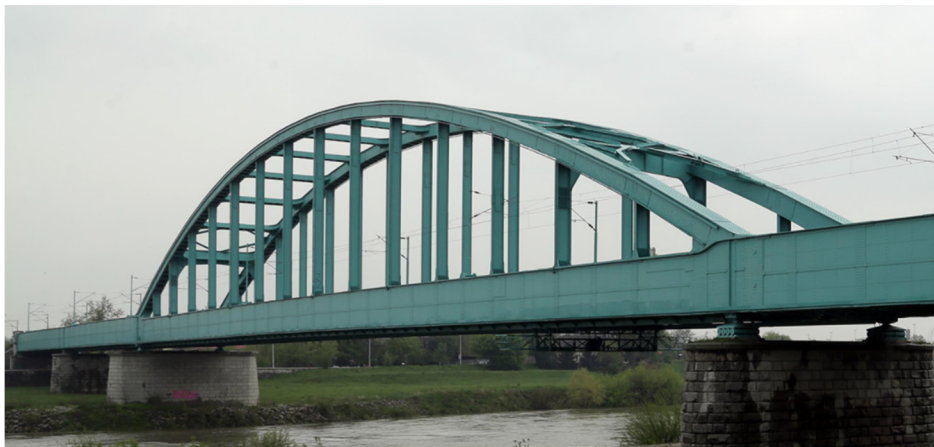
Rys. 3. Most kolejowy Hendrix Bridge na rzece Sava (1937) [7]
 Fig. 3. Railway bridge Hendrix Bridge over the Sava River (1937) [7]

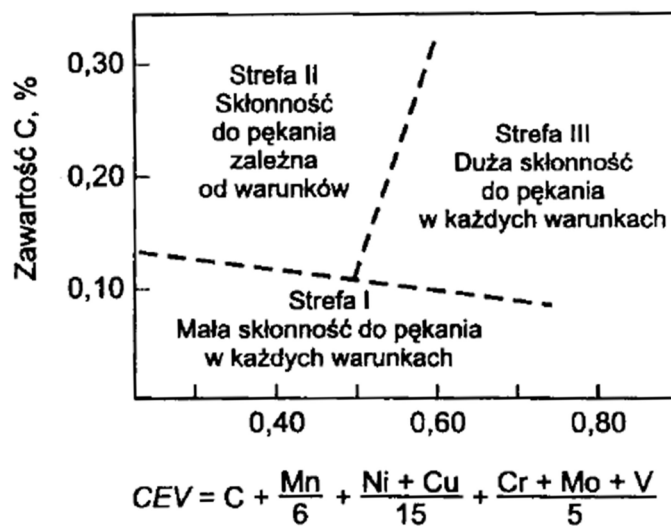
Rys. 6. Wpływ zawartości C i CEV na tworzenie się pęknięć w SWC [14]

Fig. 6. The influence of C and CEV content on cracks formation in the HAZ [14]

Węgiel jest podstawowym składnikiem stali; od jego zawartości zależy mikrostruktura i właściwości. Wytrzymałość i twardość rosną ze wzrostem zawartości węgla, natomiast ciągliwość, odporność na pękanie, spawalność i skrawalność – maleją (Tab. IV, Rys. 5,6). Węgiel najmocniej zwiększa wytrzymałość i twardość. Wpływ zawartości węgla rozpuszczonego w żelazie na granicę plastyczności ferrytu przedstawiono na rys. 5, a wpływ zawartości węgla i równoważnika CEV (ang. Carbon Equivalent) do tworzenia się pęknięć w SWC (Strefa Wpływu Ciepła) na Rys. 6, według [14].

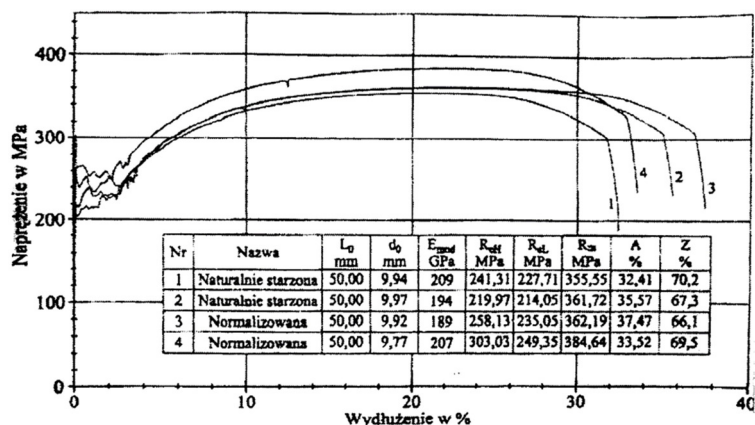
Rys. 10. Wykres rozciągania stali ($C=0,016\%$) mostu nr 5

Fig. 10. Tensile charts of steel ($C=0,016\%$) of bridge no 5

Taką też wartość R_{eH} ma stal ($C=0,016\%$) mostu nr 5 z 1890 r., usytuowanego na linii nr 3 Warszawa-Kunowice w km 26,806. Uzyskane wartości $R_{eH}=258$ i 220 MPa pozwalają oszacować zmniejszenie granicy plastyczności, w okresie dotychczasowej eksploatacji, o 38 MPa, które stanowi $14,7\%$ wartości R_{eH} próbek normalizowanych.
