# Tekstura zaprawy poddanej procesowi degradacji w kominie murowanym

Dr inż. Teresa Stryszewska, Katedra Technologii Materiałów i Ochrony Budowli, Politechnika Krakowska, dr inż. Stanisław Kańka, Laboratorium Badawcze Materiałów i Konstrukcji Budowlanych, Politechnika Krakowska

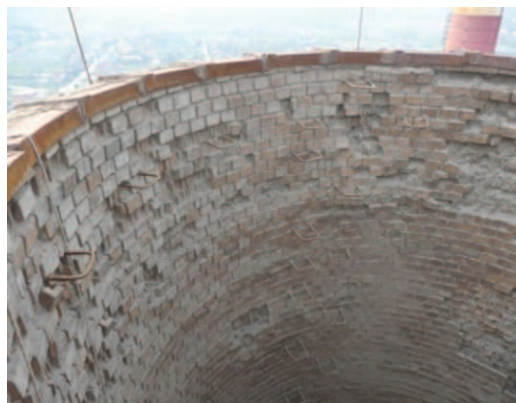
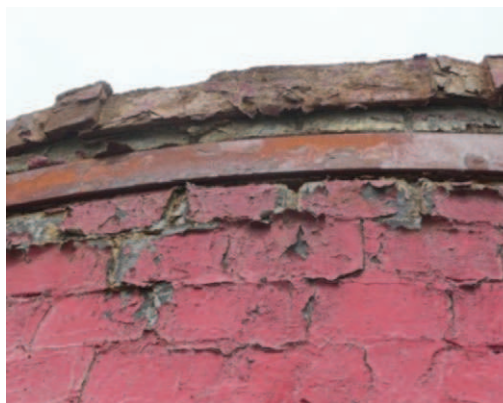
**Rys. 1.**  
Ubytki  
zaprawy  
w kominie  
murowanym

Pod wpływem oddziaływania agresywnych składników odprowadzanych spalin w materiałach, z których wykonywano kominie murowane wraz z upływem czasu eksploatacji, zachodzą procesy degradacji między innymi charakterystyczne dla korozji kwasowej i siarczanowej [1, 2, 3, 4]. Dotyczy to zarówno cegły ceramicznej jak i materiału spoinującego, przy czym materiałem mniej odpornym na działanie tego środowiska jest zaprawa. W obecności wilgoci gazowe składniki spalin takie jak tlenki siarki, azotu i chloru sprzyjają tworzeniu się środowiska o charakterze silnie kwasowym. W wyniku wieloletniego oddziaływania takiego środowiska w materiale powstają dobrze rozpuszczalne produkty korozji kwasowej. Ze spoiwa wypłukaniu ulega wodorotlenek wapnia, następuje rozkład węglanu wapnia oraz fazy CSH [5]. Ponadto w wyniku korozji siarczanowej powstają przede wszystkim trudno rozpuszczalne związki o charakterze ekspansywnym. Powstałe produkty korozji zwłaszcza trudno rozpuszczalne kumulują się w porowatej teksturze zaprawy [6]. Efektem są istotne zmiany prowadzące do degradacji zapraw w tego typu konstrukcjach. Na rysunku 1 przedstawiono gło-

wicę komina murowanego, gdzie od wnętrza widoczne są ubytki materiału spoinującego, natomiast od zewnątrz postępująca degradacja spoin.

Zaprawa w kominach murowanych wraz z upływem czasu ich eksploatacji ulega systematycznemu skażeniu, co skutkuje pogorszeniem właściwości użytkowych. W oparciu o przeprowadzone badania stwierdzono, że zaprawa pełni rolę materiału, który przejmując główne obciążenie chemiczne neutralizuje agresywne składniki odprowadzanych gazów spalinowych. Proces zobojętnienia środowiska agresywnego jest jednoznaczny z postępem przede wszystkim korozji siarczanowej i kwasowej spoiwa. Zarówno produkty tych procesów jak inne składniki pochodzące z odprowadzanych spalin ulegają kumulacji w porowatej strukturze zaprawy, co z czasem skutkuje utratą jej zwięzłości. Proces degradacji zapraw postępuje od wnętrza kominów zwłaszcza w rejonie głowicy.

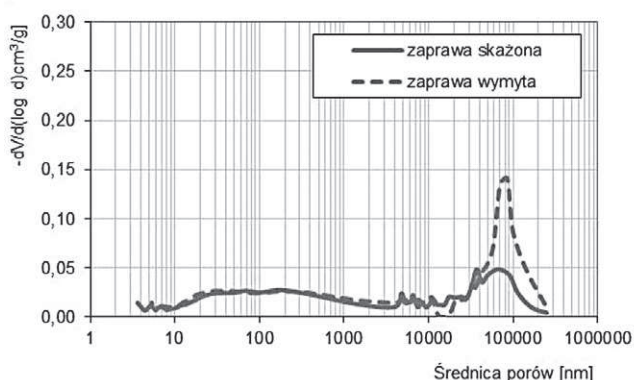
**Rys. 2.** Krzywe populacyjne rozkładu objętości porów zaprawy

Po procesie perkolacji ponownie wykonano oznaczenia gęstości i struktury porowatości. Porównanie uzyskanych w ten sposób wyników badań pozwoliło na określenie stopnia wypełnienia porów produktami korozji rozpuszczalnymi w wodzie oraz substancjami pochodzącymi z odprowadzanych spalin. Na tej podstawie

wskazano kategorie porów, które stanowią priorytetowe miejsce ich kumulacji w zaprawie. Otrzymane wyniki przedstawiono na rysunku 2.

Na podstawie uzyskanych krzywych populacyjnych dokonano kategoryzacji porów w badanym materiale. Uzyskane wyniki przedstawiono w tabeli 2.

Sumaryczna objętość porów w zaprawie wypłukanej była niespełna 1,5 razy większa niż w zaprawie skażonej. Świadczy to o procesie gromadzenia produktów korozji i innych składników odprowadzanych spalin w porach tego materiału. Kategoryzacja porów zaprawy skażonej oraz wypłukanej pozwoliła na wskazania wielkości porów, w których następuje proces kumulacji. Wykorzystując krzywe populacyjne, pory podzielono na cztery kategorie. Na podstawie analizy uzyskanych wyników stwierdzono, że głównym miejscem kumulacji były pory o średnicy powyżej 40 000 nm. Objętość porów w kategorii powyżej 100 000 nm w zaprawie wypłukanej była pięć razy większa niż w zaprawie skażonej, a w kategorii porów od 40 000 do 100 000 nm – dwa razy większa. Objętość porów w pozostałych dwóch kategoriach jest taka sama w obu zaprawach (skażonej i wypłukanej). Na tej podstawie można przypuszczać, że w porach o średnicy poniżej 40 000 nm nie zachodzi proces kumulacji.
