STAN ZACHOWANIA I PROBLEMY TECHNICZNE ZESPOŁU PAŁACOWO-PARKOWEGO W SIEMIANOWICACH ŚLĄSKICH

THE STATE OF MAINTENANCE AND THE TECHNICAL ISSUES CONCERNING THE PALACE-AND-PARK COMPLEX IN SIEMIANOWICE ŚLĄSKIE

Bożena Łebzuch

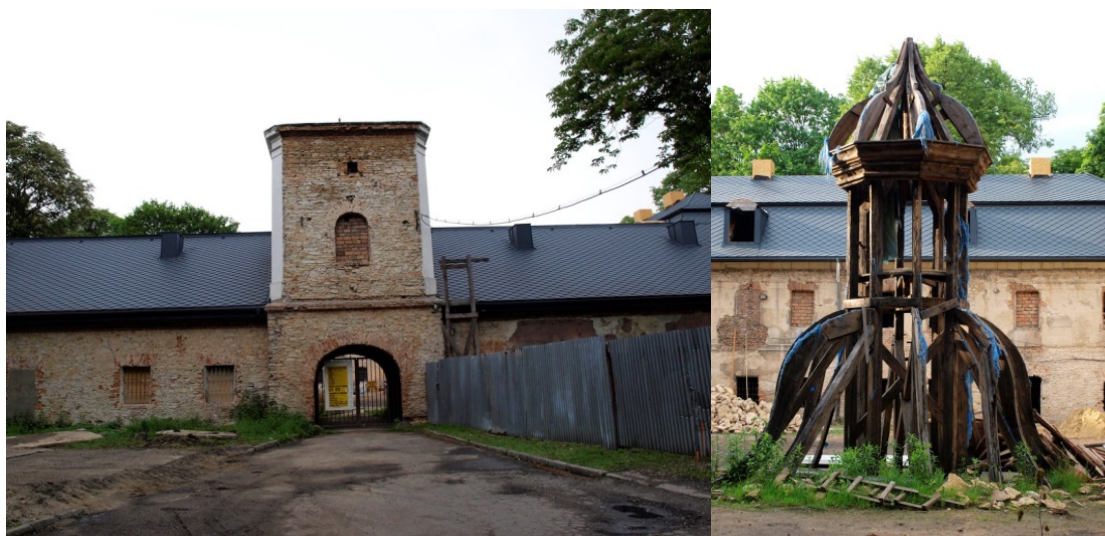
Rys. 1. Wieża bramna oraz jej zdemontowana kopuła, maj 2016 (fot. źródło własne).

Krakowskie Przedsiębiorstwo Geodezyjne [2]. W 2003 r. ogłoszony został ograniczony przetarg, z zamiarem wyłonienia zwycięzcy, który przejąłby pałac we wieczyste użytkowanie [1]. Kilka lat później, w roku 2005 przetarg został rozstrzygnięty. Wygrała go firma „Silesia”, mająca swoją siedzibę w Siemianowicach Śląskich. Jej zamiarem było przekształcenie obiektu w hotel (funkcja hotelowo-rekreacyjna). Można jednak przypuszczać, że stan techniczny pałacu był już na tyle zły, iż środki finansowe nowego właściciela nie pozwoliły na jego remont. W wyniku tej sytuacji rezydencję otoczono betonowym parkanem i ponownie wystawiono na sprzedaż [7]. Obecnie właścicielem obiektu jest Grupa Saternus, która podjęła się próby przywrócenia jego dawnego znaczenia. Na dzień dzisiejszy z jej inicjatywy nad poszczególnymi częściami rezydencji wykonany został nowy dach, trwają także prace porządkowe w obrębie budynków. W opinii właściciela-inwestora polegają one m.in. na demontażu hełmów zdobiących pałacowe wieże (docelowo planowana jest ich rekonstrukcja – rys. 1) oraz wyburzeniu poszczególnych fragmentów ścian w celu ich późniejszej odbudowy i adaptacji do nowych funkcji.
