## DOMY STRYCHULCOWE W GMINACH KLUKOWO, CIECHANOWIEC I BRAŃSK NA PODLASIU

Monika Czarkowska, Urszula Kuczyńska

WATTLE-AND-DAUB HOUSES IN KLUKOWO, CIECHANOWIEC AND BRAŃSK COMMUNES, PODLASIE REGION, N-E POLAND

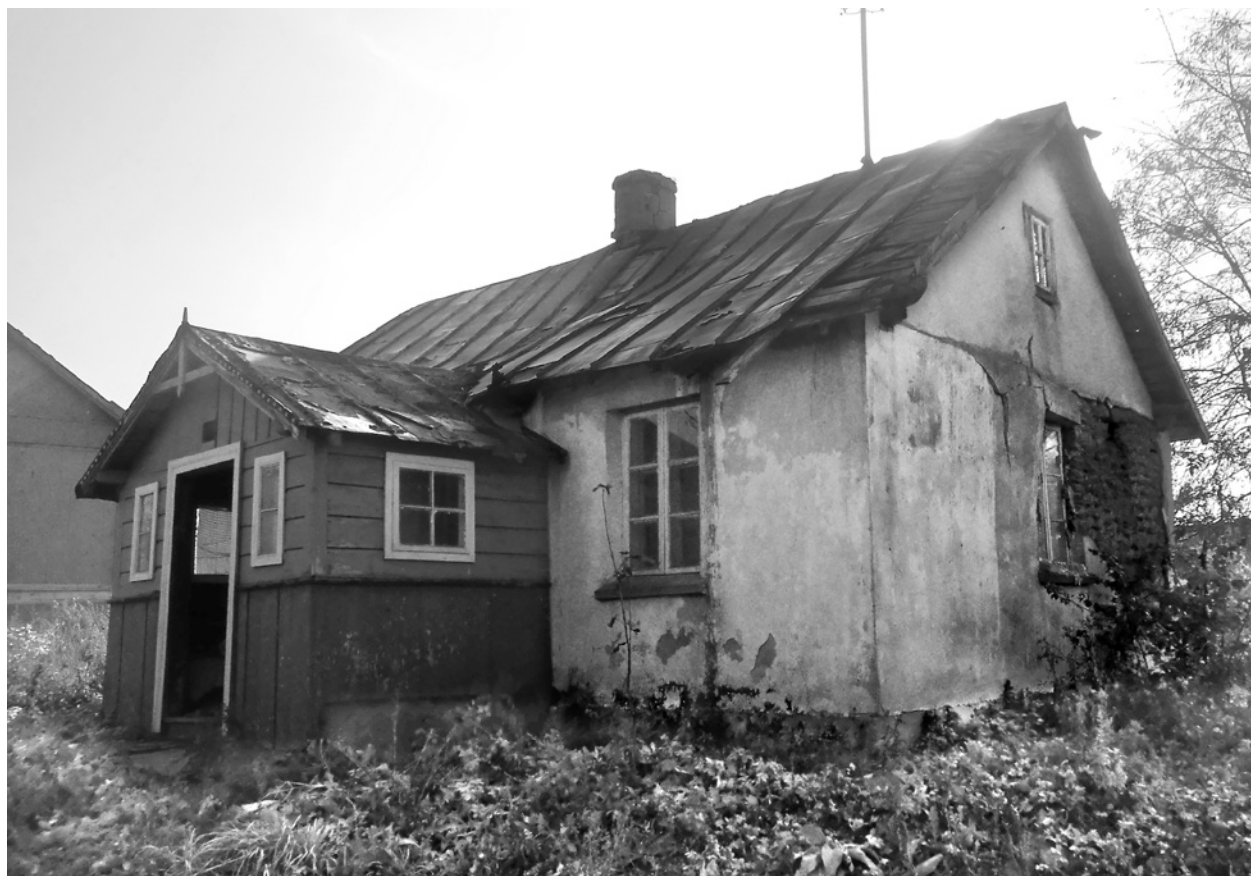
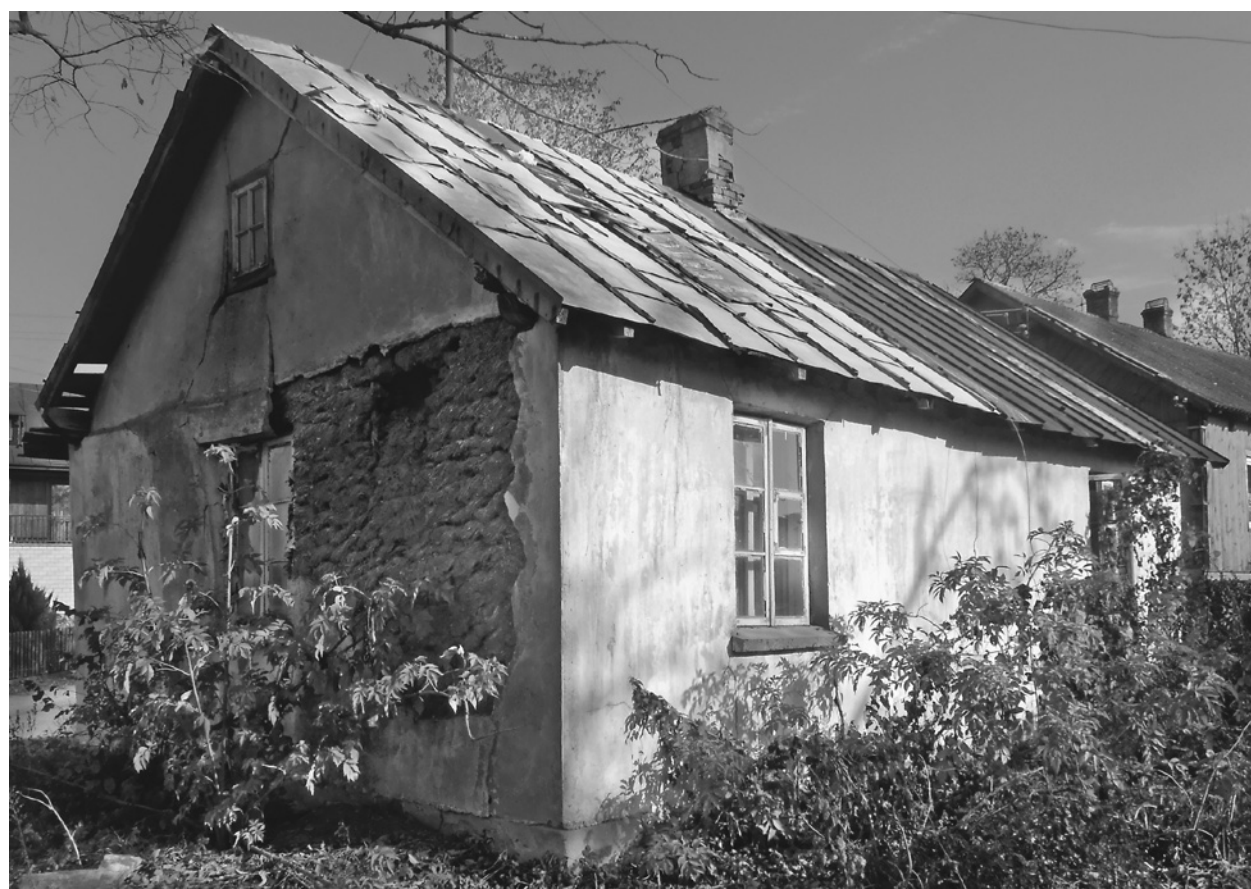
**Ryc. 1, 2.** Dom o konstrukcji strychulcowej we wsi Winna-Poświętna 16; fot. M. Czarkowska, 2015  
**Fig. 1, 2.** Wattle-and-daub house in Winna-Poświętna (No. 16); photo by M. Czarkowska, 2015

Stan obiektu jest już bardzo zły: tynk jest popękany i w wielu miejscach odpada (ryc. 1 i 2), dzięki czemu jednak doskonale widoczna jest konstrukcja z ugliniowych powróseł, identyczna jak ta, którą opisała Jadwiga Walczuk w przypadku domu w Domanowie. Dom w Winnej ma dobudowany ganek wejściowy, drewniany szkieletowy. Podłoga i sufit są z desek, ściany otynkowane. Rozplanowanie: dom ma dwa pokoje, kuchnię z piecem kaflowym i spiżarnię. Wewnątrz znajdują się oryginalne meble i rzeczy osobiste dawnych właścicieli.

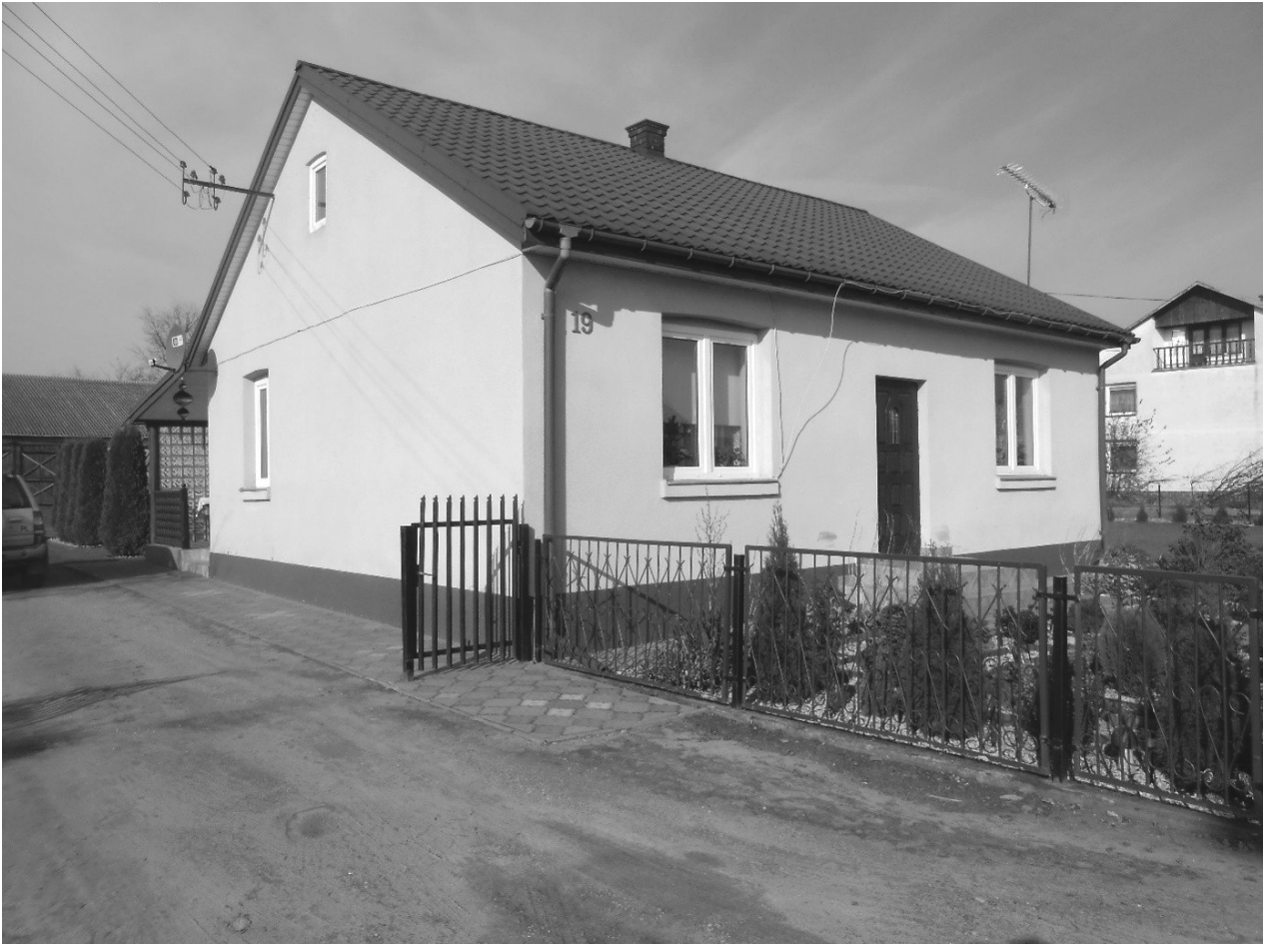
**Ryc. 3.** Dom o konstrukcji strychulcowej we wsi Wyszonki-Wypychy 19; fot. M. Czarkowska, 2015  
**Fig. 3.** Wattle-and-daub house in Wyszonki-Wypychy (No. 19); photo by M. Czarkowska, 2015

Dom został wybudowany w roku 1957, o czym informuje napis na ścianie szczytowej. Informacji na temat domu udzieliła jego obecna mieszkanka Jadwiga Walczuk, która nie była wprawdzie świadkiem powstawania obiektu, ale wie o sposobie jego wznoszenia od zmarłego już męża Stanisława Walczuka, uczestnika procesu budowania; sama zresztą pomagała we wznoszeniu innego obiektu, mianowicie wzmiankowanego wcześniej nieistniejącego już domu w Domanowie. Według tego przekazu dom ma konstrukcję strychulcową, ale inną niż wcześniej opisane budynki. Wiązki słomy nie były maczane w glinie, lecz od razu na sucho wplatanie w osnowę z tyczek mocowanych do drewnianego szkieletu. Później całą elewację obłożono cegłą. Górna część ścian szczytowych wykonana jest z cegły, ściany wewnętrzne – ze słomianej plecionki pokrytej tynkiem. Rozmówczynie wspomina o trudnościach związanych z użytkowaniem obiektu: problemem było na przykład wbicie gwoździ w ścianę. Obecnie ściany wykończone są od wewnątrz płytami kartonowo-gipsowymi, a zewnątrz budynek jest starannie otynkowany. Dom jest stale zamieszkały i utrzymany w bardzo dobrym stanie, tak że bez wywiadu niemożliwe byłoby rozpoznanie jego oryginalnej konstrukcji lub dostrzeżenie nietypowych budulców (ryc. 3).

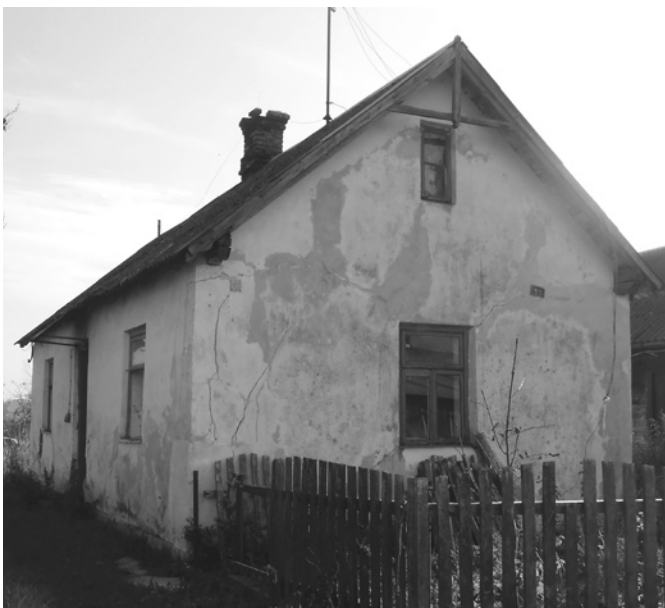
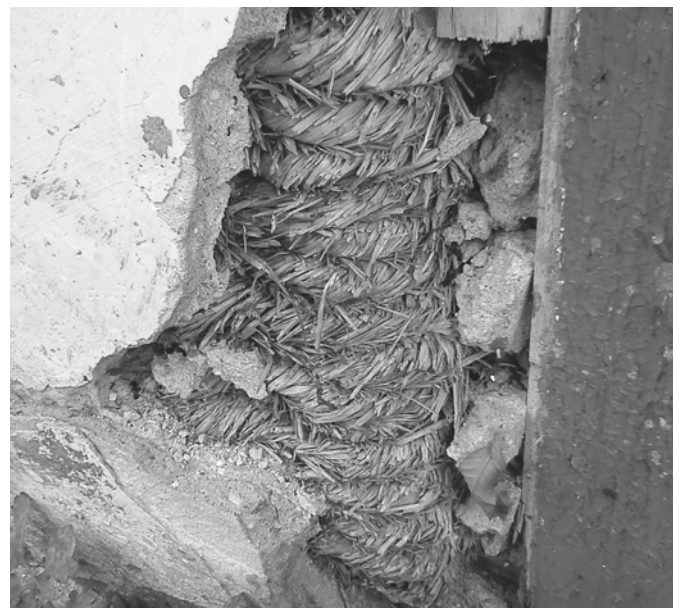
**Ryc. 4, 5.** Dom o konstrukcji strychulcowej we wsi Wyszonki-Wypychy 39;  
fot. M. Czarkowska i U. Kuczyńska, 2015

**Fig. 4, 5.** Wattle-and-daub house in Wyszonki-Wypychy (No. 39);  
photo by M. Czarkowska & U. Kuczyńska, 2015

łoga i sufity są drewniane (w przypadku podłogi legary leżą bezpośrednio na ziemi, co powodowało wilgoć i chłód). Dom składa się z kuchni ogrzewanej piecem kaflowym i nieogrzewanego pokoju. Obecnie obiekt jest opuszczony, a jego stan techniczny jest zły: zewnętrzny tynk pęka i odpada, odsłaniając konstrukcję (ryc. 4 i 5). Oględziny konstrukcji (ryc. 5) wskazują, że ściany przeplatano „na sucho”, po czym przeplot pokrywano („rapowano”) zaprawą wapienną, a następnie po wyschnięciu tynkowano<sup>1</sup>.

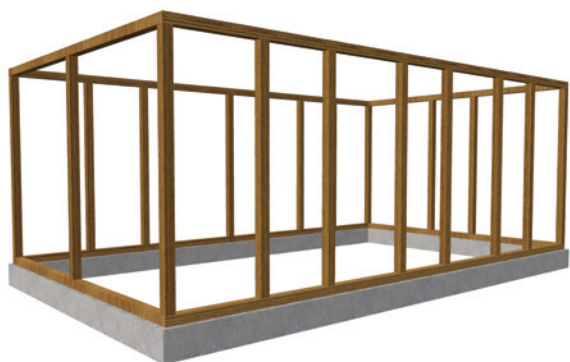
**Ryc. 6.** Model budynku w konstrukcji strychulcowej – pierwszy etap konstrukcji; źródło: rys. autorki

**Fig. 6.** The wooden frame of a wattle-and-daub house – the first stage of its construction; source: drawn by the authors

Do budowy używano słomy, cienkich drewnianych tyczek oraz „bali” (faktycznie jednak kantówek tartacznych o przekroju od około 15x15 do 20x20 cm). Z kantówek powstawała główna konstrukcja budynku i był to pierwszy etap prac po postawieniu fundamentu. Fundament wykonywano z drobno kruszonych kamieni zbieranych z pól, które następnie zalewano betonem. Na nim opierano drewnianą konstrukcję: najpierw podwalinę, a na podwalinie stawiano słupy rozmieszczone w narożach oraz przy każdym z przyszłych otworów okiennych lub drzwiowych. Później kładziono belkę górną (oczep), spinającą całość konstrukcji (ryc. 6). Tak więc pierwszy etap nie różnił się niczym od wznoszenia dowolnego innego drewnianego budynku szkieletowego.

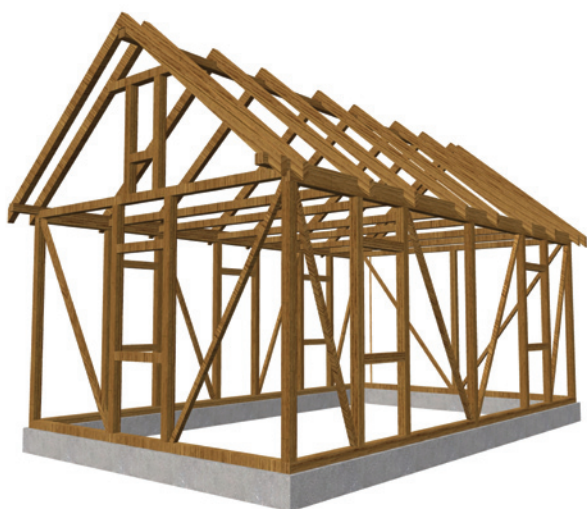
**Ryc. 7.** Model budynku w konstrukcji strychulcowej – drugi etap konstrukcji; źródło: rys. autorki

**Fig. 7.** The wooden frame of a wattle-and-daub house – the second stage of its construction; source: drawn by the authors

W kolejnym etapie dodano poziome belki w miejscach, w których zaplanowano otwory okienne i drzwiowe. Dalej pojawiały się ukośne elementy – *tremple* (zastrzały usztywniające konstrukcję; ryc. 7). Dach krokwiowy opierano bezpośrednio na belkach oczepowych (murlatowych) i kryto dachówką cementową, rzadziej blachą.

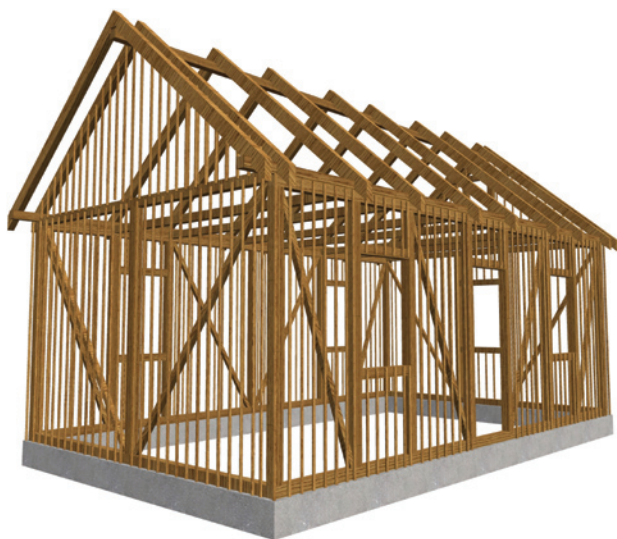
**Ryc. 8.** Model budynku w konstrukcji strychulcowej – trzeci etap konstrukcji; źródło: rys. autorki

**Fig. 8.** The wooden frame of a wattle-and-daub house – the third stage of its construction; source: drawn by the authors

Kolejnym, trzecim etapem było mocowanie cienkich, pionowych drewnianych tyczek co około 20 centymetrów. Tyczki nabijano obustronnie (po zewnętrznej i wewnętrznej stronie szkieletowej ściany; ryc. 8).

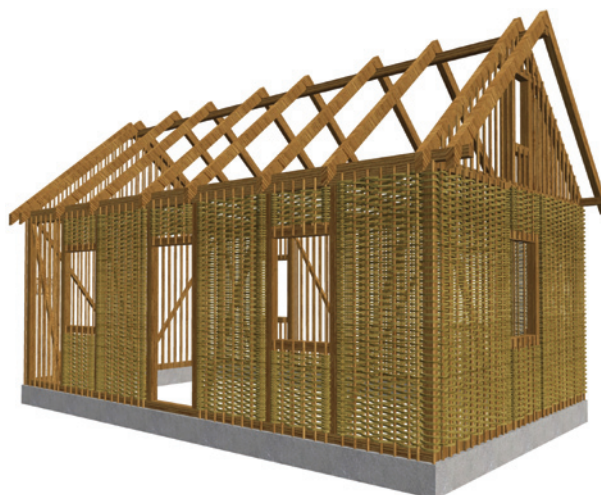
**Ryc. 9.** Model budynku w konstrukcji strychulcowej – czwarty etap konstrukcji; źródło: rys. autorki

**Fig. 9.** The wooden frame of a wattle-and-daub house – the fourth stage of its construction; source: drawn by the authors

Taki szkielet stanowił osnowę wyplotu ścian. Wyplot wykonywano dwuwarstwowo: jedna warstwa była od środka, druga z zewnątrz (etapy czwarty i piąty; ryc. 9 i 10). Aby go wykonać, ze słomy żytniej skręcano pasy metrowej długości. Później maczano je w glinie, która była rozrobiona z piaskiem i ugniatana w dużym drewnianym korycie. Następnie odciskano nadmiar gliny i przeplatano gotowe elementy przez tyczki. Jak już wspomniano, w nowszych budynkach ściany wyplatanymi powróslami nieuglinionymi, z suchej słomy.
