## Określenie stanu podporowej tamy przeciwwodnej i jej ruchów na podstawie obserwacji geodezyjnych w komorze Layer w kopalni Wieliczka

### Determination of the condition of the support water dam and its movements on the basis of geodetic observations conducted in the Layer Chamber of the Wieliczka Salt Mine

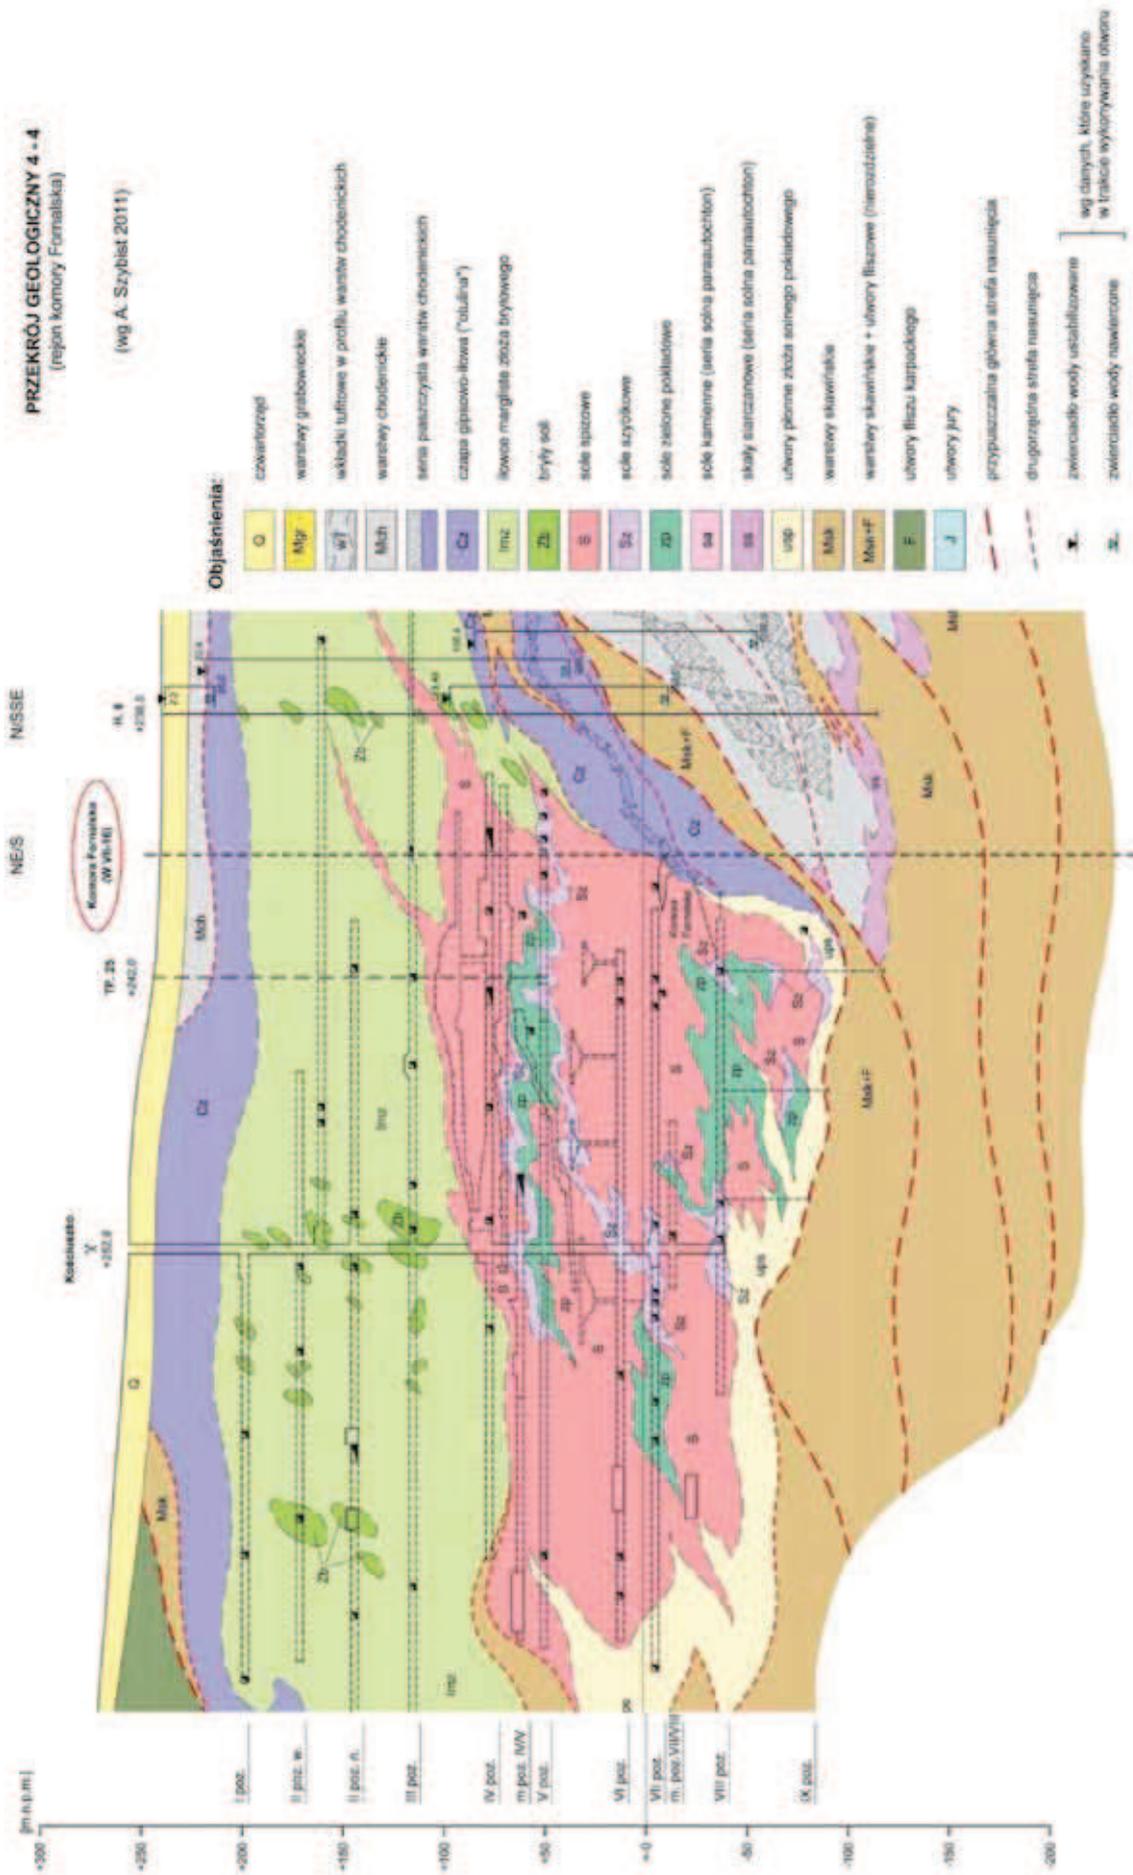
Rys. 1. Przekrój geologiczny NW-SE w sąsiedztwie komory Layer 2 [3, 13]  
Fig. 1. Geological cross-section NW-SE in the vicinity of the Layer 2 Chamber [3, 13]

Złoże Wieliczka kontaktuje się na północy ze spękaną i zlustrowaną czapą gipsowo-iłową, w której dominują iłowce margliste z wtrąceniami gipsu i porożrywanymi blokami piaskowców warstw chodenickich. W warstwach tych występuje seria piaszczysta reprezentowana przez ility pylasto-piaszczyste, często z okruciami piaskowców oraz piaskowce – utwory o wysokim współczynniku filtracji. Na wychodniach tych warstw, blisko powierzchni, przeważają przepuszczalne dla wód utwory ilasto-piaszczyste, przez które horyzonty wodonośne zasilane są wodami opadowymi. Pod złożem solnym występują warstwy skawińskie wykształcone w przewodzie jako iłowce margliste, niekiedy z przerostami piaskowca. Tworzą one szczelny ekran, przez który do złoża solnego nie przenikają wody, a poziom wodonośny w ich obrębie nie stanowi istotnego zagrożenia wodnego dla kopalni. Budowę złoża charakteryzuje przekrój geologiczny w kierunku S-N na rysunku 1.

Na warunki hydrogeologiczne w strefie zachodniej złoża, obejmującej komorę Layer, wpływ mają utwory piaszczyste trzech poziomów warstw chodenickich (rys.1) ze strefami spękań i rozmytych szczelin. Ze względu na zagrożenie wodne tego rejonu kopalni największe znaczenie ma górny poziom, którego zwierciadło w otworach wiertniczych H.2 i H.8 występuje na głębokości ok. 20 m. W poziomie tym występują wody utworów chodenickich pochodzące z końcowych stadiów ostatniego zlodowacenia [15]. Zawodnione utwory piaszczyste warstw chodenickich występują również

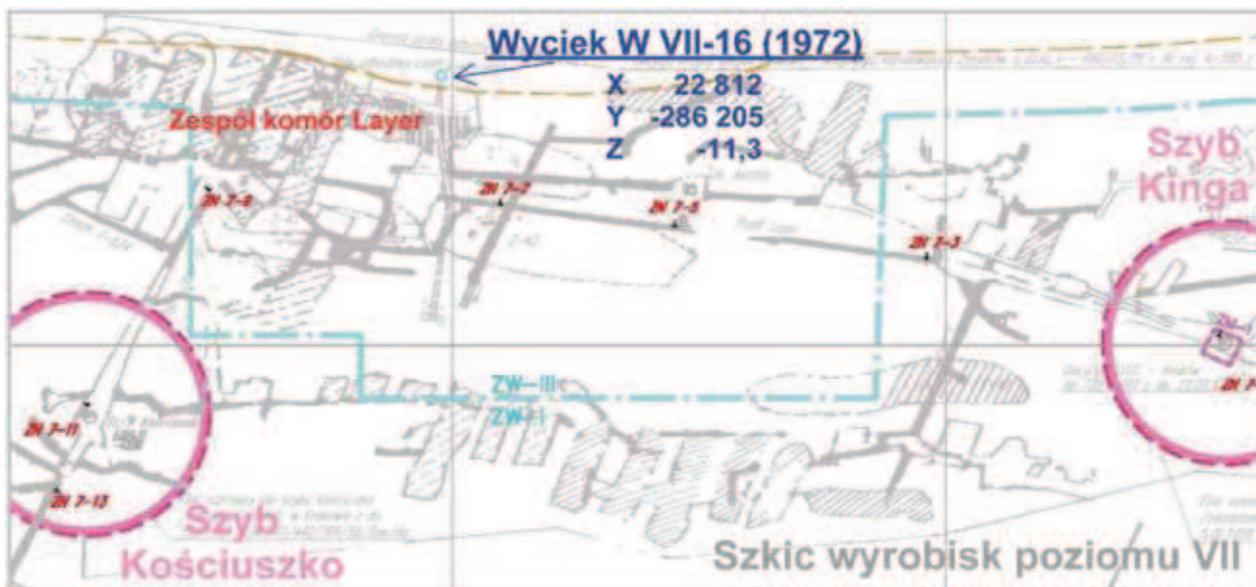
Rys. 2. Poziom VII, mapa sytuacji górniczej z lokalizacją wycieku i reperów

Fig. 2. Level VII. A mining situation map, with the leak and benchmark locations

Zespół komór Layer usytuowany jest przy granicy złoża na VII poziomie kopalni soli Wieliczka w odległości około 200 m na północny wschód od szybu Kościuszkowski (rys. 2). Powstał on w wyniku eksploatacji złoża metodą strzałową w latach czterdziestych dwudziestego wieku. Ze względu na usytuowanie komór i prawdopodobnie korzystne warunki filtracyjne do komór Layer spływała solanka z wyżej położonych ługowni przy granicy złoża. Prawdopodobnie już w czasie eksploatacji wystąpiły problemy związane z dopływem wód z utworów warstw chodenickich [14]. Po zakończeniu wydobycia komory te przeznaczono na zbiorniki solanki, potem zbiorniki dosalające. Dla wyrównania poziomów solanki poszczególne komory podpoziomowo połączono chodnikiem. Z upływem czasu filary komór zostały rozługowane i powstał rozległy zbiornik o długości ok. 160 m i szerokości 30-50 m [14]. Spąg zbiornika wypełniały skały nierozpuszczalne, głównie ility. Warunki te maskowały początkowo pojawienie się kontaktu z wodami pozazłożowymi. Szybkie i nagłe podniesienie się poziomu wody w komorze Layer w grudniu 1972 r. ujawniło wyciek. Obecnie zespół komór Layer wypełniony jest podsadzką.

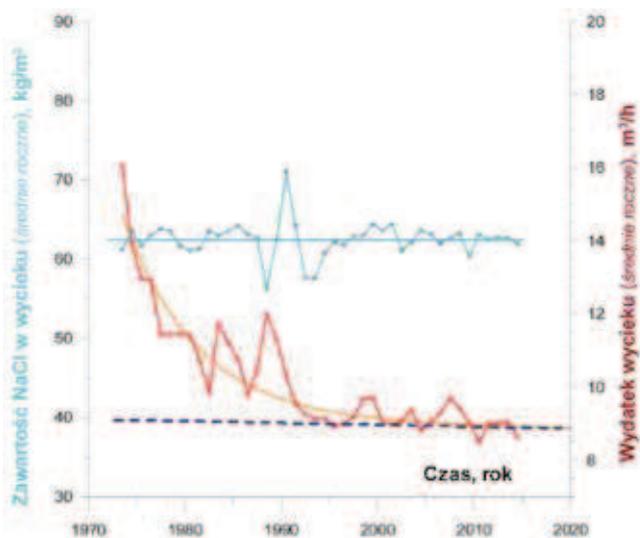
Rys. 3. Roczne zmiany wydatku wycieku i stężenia NaCl w wycieku (opracowanie własne)

Fig. 3. Annual volume change of the water from the leak and NaCl concentration in the leak (own study)

Od chwili stwierdzenia wycieku w komorze Layer rozpoczęto systematyczną jego obserwację hydrogeologiczną. Wypływ, początkowo do 20 m<sup>3</sup>/h, po 10 latach spadł do ok. 12 m<sup>3</sup>/h, a w ostatnim okresie wykazuje niewielkie zróżnicowanie, z tendencją spadku do ok. 8,5 m<sup>3</sup>/h w 2014 r. Stężenie NaCl w wycieku, w porównaniu z innymi wyciekami kopalnianymi, jest niewielkie, średnio wynosi ok. 62-63 g/dm<sup>3</sup> i utrzymuje się na stałym poziomie. Na rysunku 3 przedstawiono wydatek wycieku i jego stężenie (wartości średnie dla każdego roku) oraz krzywe aproksymujące te wielkości.

Zależność wydatku wycieku w m<sup>3</sup>/h od czasu  $Q(t)$  aproksymować można funkcją wykładniczą w postaci:

$$Q(t) = 9,1 - 0,005\tau + 6e^{-0,13\tau}; \tau = \frac{t - 1973}{t_j}; t_j = 1 \text{ rok}, \quad (1)$$

której asymptota jest liniową funkcją malejącą z prędkością -0,005 m<sup>3</sup>/h/rok. Stężenie NaCl w wycieku ulega fluktuacjom wokół stałej wartości średniej wieloletniej 62,43 kg/m<sup>3</sup>.

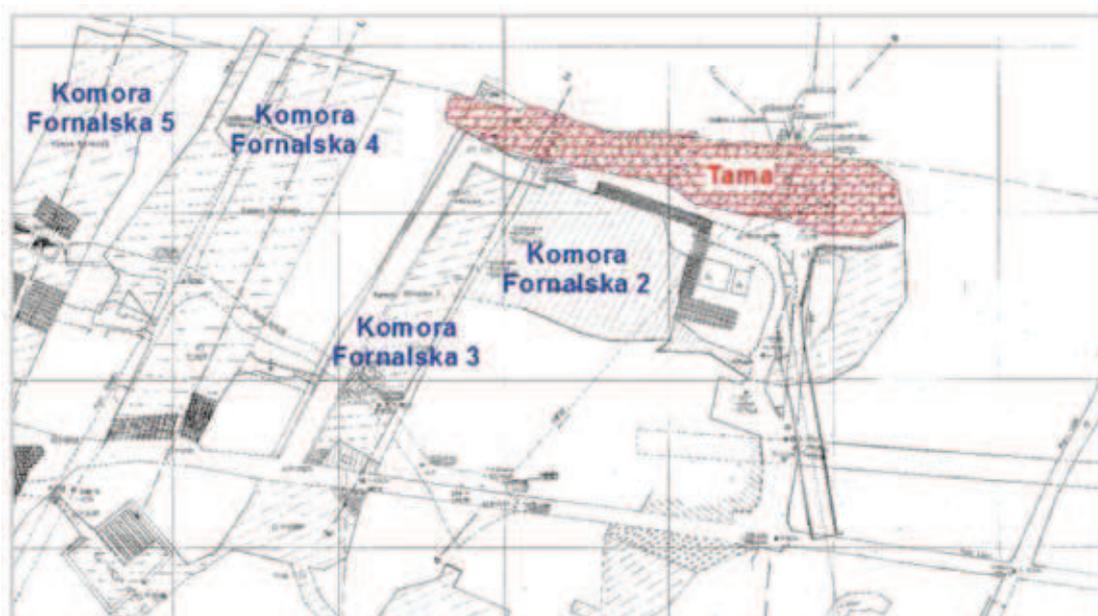
Rys. 4. Lokalizacja tamy na tle zespołu komór Layer (Fornalska)

Fig. 4. Dam location on the background of the Layer (Fornalska) Chamber Complex

W projekcie budowy tamy podporowej z ujęciem wycieku w komorze Layer założono wykonanie bloku w kształcie prostopadłościanu przylegającego do północnego ociosu komory o wymiarach: długość 20,8 m, średnia szerokość 8,6 m, średnia wysokość 2,6 m. W środkowej części tamy zbudowano chodnik prowadzący do wycieku. W drugim półroczu 1974 r. podjęto próbę zamknięcia wycieku. Po nieudanej próbie zamknięcia zdecydowano się na trwałe ujęcie wycieku w chodniku. Następnie dobudowano wschodnią część tamy (tzw. nowy segment) o objętości 438 m<sup>3</sup>. Ostatecznie wybudowany blok tamy obejmował 11 segmentów i składał się z kilkudziesięciu elementów technologicznych o wymiarach: objętość ok. 1400 m<sup>3</sup>, długość 84,8 m, średnią wysokość 2,6

m oraz szerokość od 5,0 m do 9,5 m. Całość prac zakończono w marcu 1977 r. Położenie tamy względem komór Layer-2 i Layer-3 przedstawiono na rysunku 4.

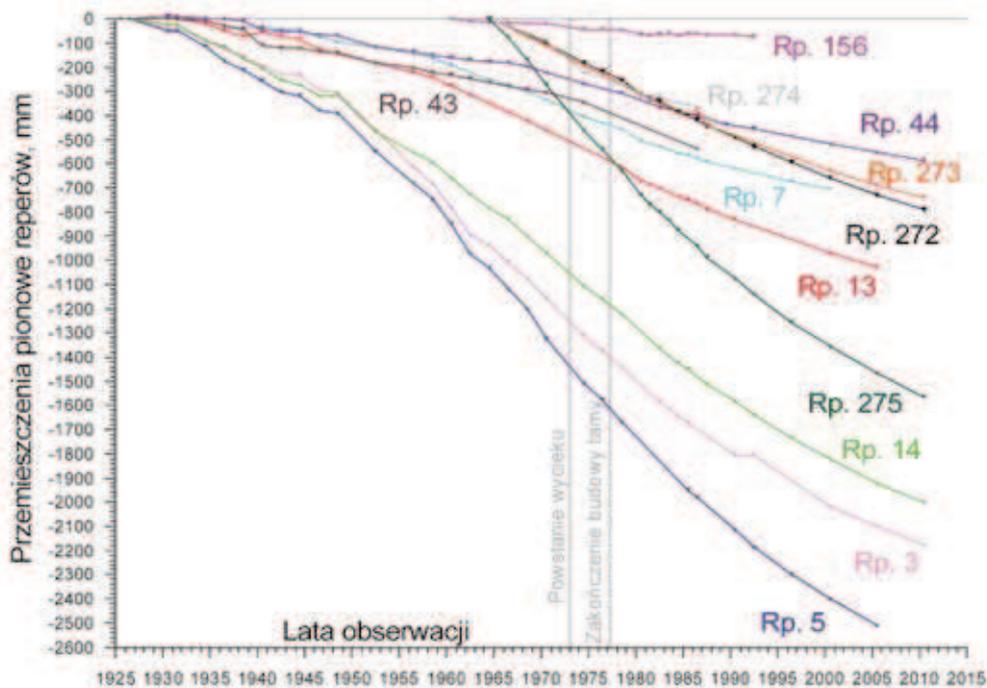
Rys. 5. Przemieszczenia pionowe reperów powierzchniowych w funkcji czasu (opracowanie własne)  
 Fig. 5. Vertical displacements of surface benchmarks in relation to time (own study)

Komora Layer położona jest w centralnej części kopalni, na NE od szybu Kościuszko. W tym obszarze kopalni złoża soli urabiane było materiałem wybuchowym, długimi prostopadłościennymi komorami, między którymi pozostawiano filary podporowe. W drugiej połowie XX wieku w części centralnej złoża sól wybierana była metodą ługowania, w kawernach o długościach kilkudziesięciu metrów i kilkukrotnie mniejszym wymiarze poprzecznym. Konsekwencją urabiania wodą było zwiększenie wykorzystania złoża i oczekiwany wzrost tempa wydobywania, ale także niekontrolowane, niezamierzone rozługowania i przecieki solanki, a potem wielkoobszarowa degradacja calizn, szczególnie w strefie V poziomu kopalni i międzypoziomu Kołobrzeg. Symptomaticznie oddziaływanie wyrobisk są obniżenia powierzchni terenu. Wykształcające się w XVIII i XIX w rejonie szybu Regis centrum obniżeń powierzchni terenu przesuwało się w kierunku zachodnim i w wieku XX usytuowało się w strefie szybu Kościuszko [6]. Obniżenia reperów powierzchniowych w rejonie komory Layer pokazano na rysunku 5.

Można zauważyć, że po 1945 r. wraz ze wzrostem wydobywania soli, zwiększyła się prędkość obniżania terenu, osiągając maksimum w latach 1965 – 1980 (rys. 5), a od lat osiemdziesiątych ub. wieku średnia prędkość obniżeń maleje. W okresie między stwierdzeniem wypływu w komorze Layer a zbudowaniem w niej tamy prędkość przemieszczenia pionowego powierzchni terenu wynosiła od -42,2 mm/rok (Rp. 5) do -14,5 mm/rok (Rp. 7). Nad komorą prędkość przemieszczenia przekraczała -23 mm/rok.

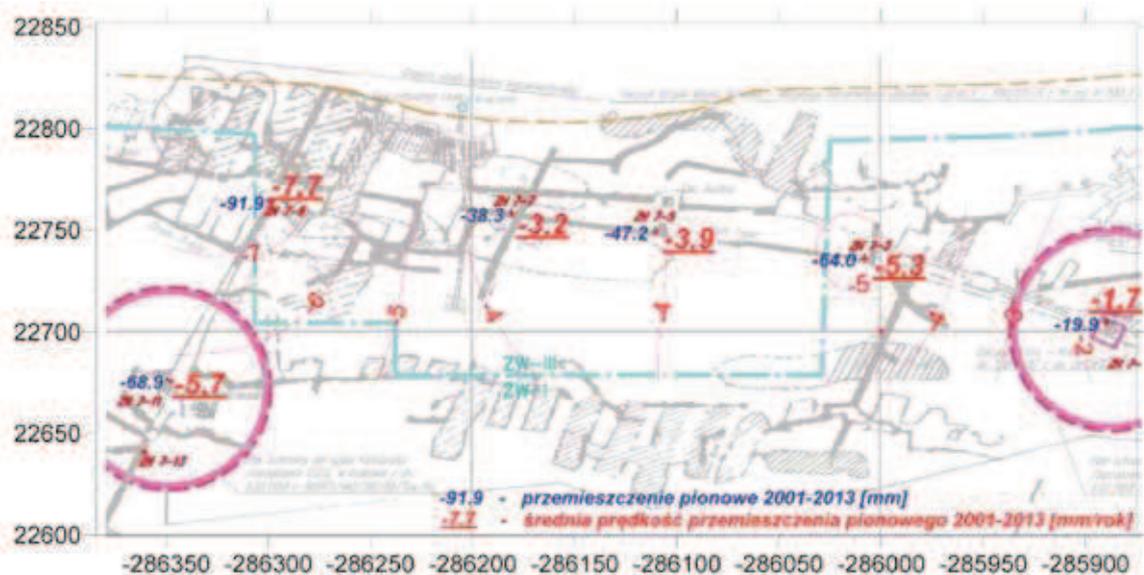
Rys. 6. Przemieszczenia pionowe punktów na poziomie VII w okresie 2001-2013 (opracowanie własne)  
 Fig. 6. Vertical displacements of benchmarks of Level VII in 2001-2013 (own study)

Analiza wyników pomiarów dołowych również nie wykazała oddziaływania przepływu wód i stabilizującej górotwór tamy. Obecnie obserwowane jest zróżnicowanie wartości obniżeń podłużni Layer między szymbami Kinga i Kościuszko. W latach 2001-2013 (12 lat) obniżenia mieściły się w granicach od 7,7 mm/rok na skrzyżowaniu podłużni Layer z poprzeczną Layer IV do 1,7 mm/rok przy szybie Kinga (rys. 6). Niedaleko chodnika dojściowego do komory Layer obniżenia wyniosły 3,2 mm/rok. Podobne zróżnicowanie wartości przemieszczeń pionowych zauważyć można analizując wyniki pomiarów niwelacyjnych we wcześniejszych latach.

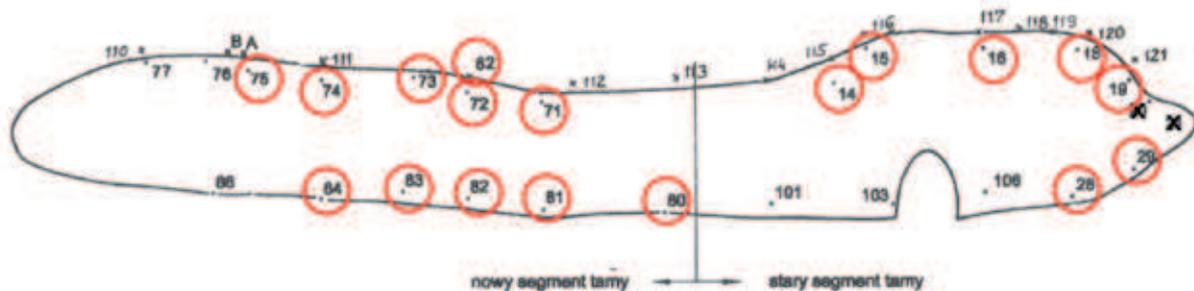
Rys. 7. Szkic lokalizacyjny obserwowanych obecnie reperów; na czerwono zaznaczono repery mierzone od 1974 r. (część wschodnia) i od 1976 r. (część zachodnia)

Fig. 7. Sketch of the distribution of the currently observed benchmarks; red colour marks the benchmarks being measured since 1974 (Part E) and since 1976 (Part W)

Z upływem czasu założona pierwotnie sieć punktów pomiarowych ulegała degradacji. Jej główną przyczyną jest reakcja stopowych i spągowych części tamy na ruch stropu i spągu komory, która powoduje „obłewanie” reperów skałami stropowymi i spągowymi, przez co punkty stają się niedostępne do pomiaru. Ze względu na znaczną degradację pierwotnej sieci uzupełniono ją o nową linię stropową (repery 110 – 121, A i B) oraz nową linię przyspągową w części wschodniej (repery 101 – 108). Z pierwotnie zastabilizowanych reperów w pomiarze w 2013 r. uczestniczyło 5 reperów przystropowych i 2 przyspągowe w części wschodniej tamy oraz 5 reperów przystropowych i 5 przyspągowych w części zachodniej. Zachował się tylko jeden reper stropowy (62). Obecnie obserwowaną sieć punktów, z zaznaczeniem najstarszych reperów, pokazano na rysunku 7.

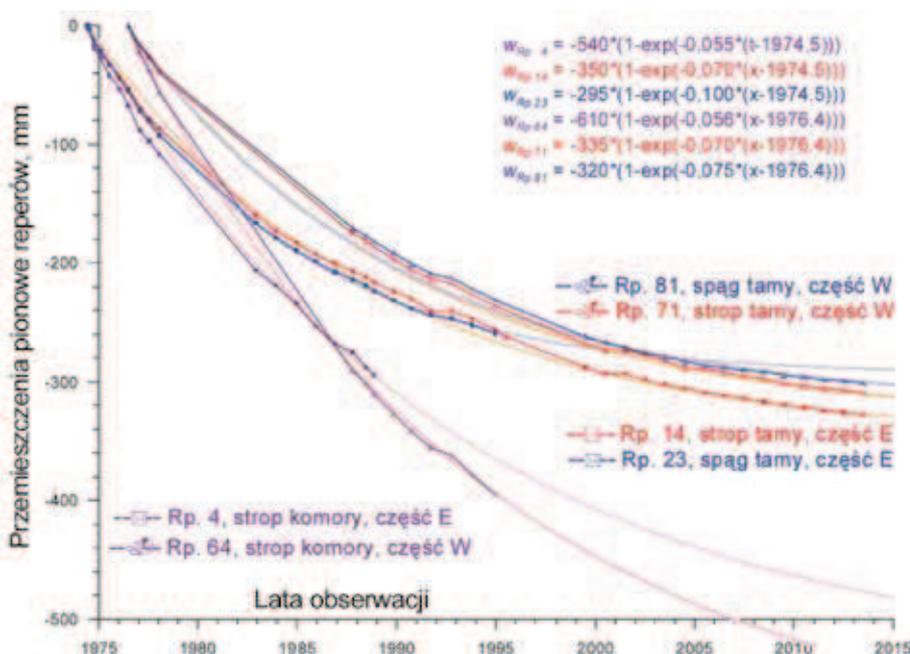
Rys. 8. Przemieszczenia pionowe reperów w poszczególnych strefach tamy (opracowanie własne)

Fig. 8. Vertical displacements of benchmarks in particular dam sections (own study)

wielokrotnie mniejsza, ok. 5 mm/rok w stropie komory i poniżej 1 mm/rok w spągu tamy. Na rysunku 8 przedstawiono maksymalne przemieszczenia punktów obserwacyjnych w poszczególnych strefach tamy.

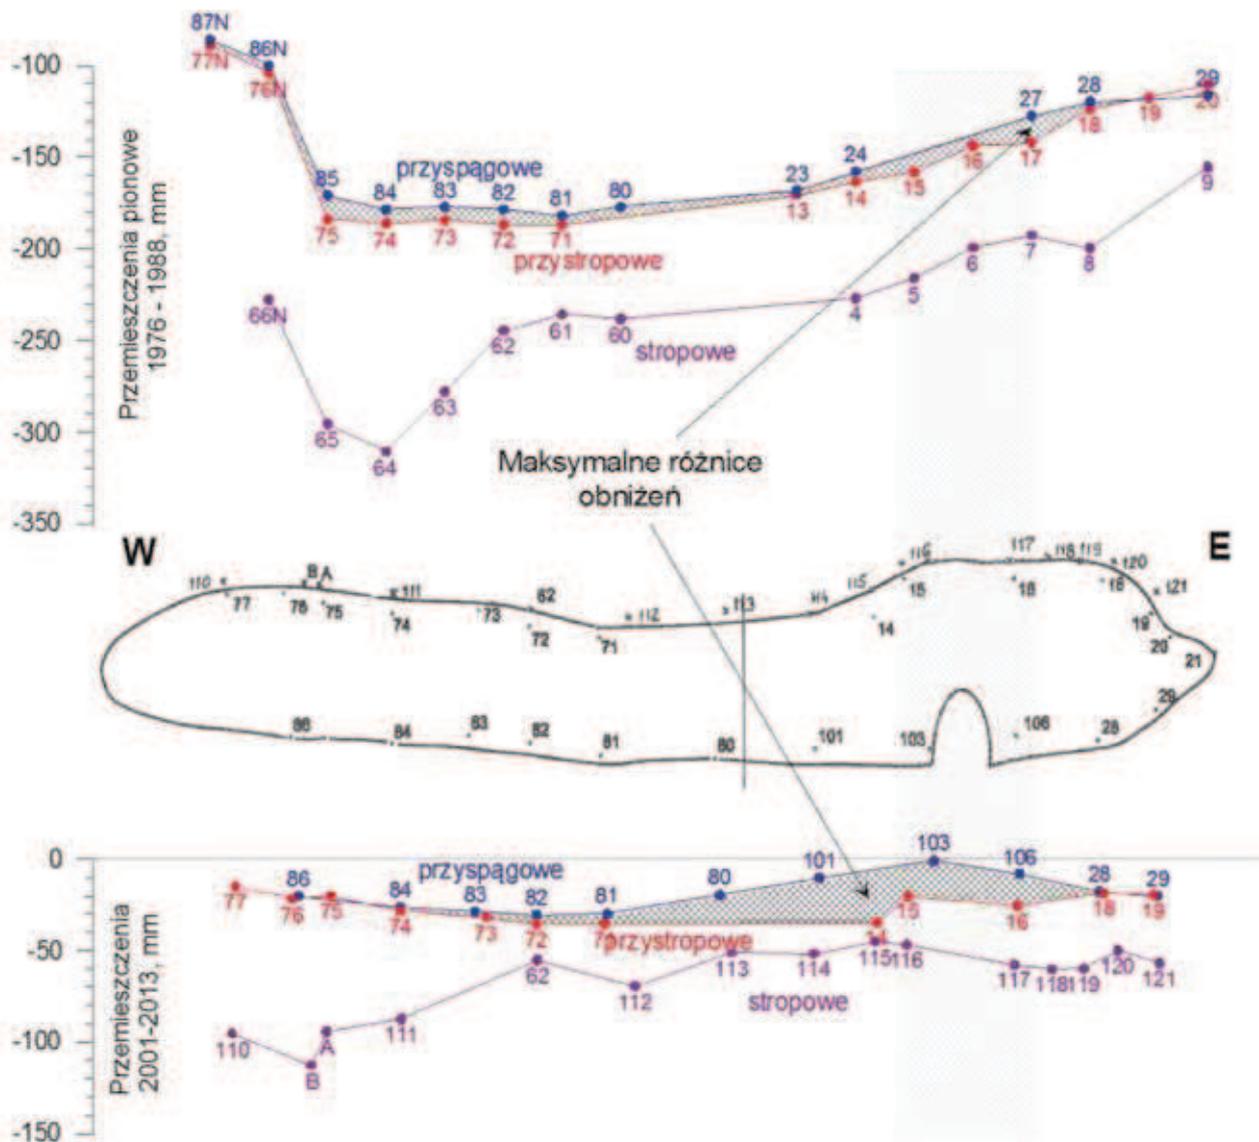
Rys. 9. Profile obniżenia reperów w okresach 1976-1988 i 2001-2013 (opracowanie własne)  
 Fig. 9. Benchmark subsidence profiles in 1976-1988 and 2001-2013 (own study)

W celu porównania procesu osiadania reperów po zbudowaniu tamy i w obecnej jego fazie, na rysunku 9 zestawiono profile obniżenia linii stropowej, przystropowej i przyspągowej w dwóch dwunastoletnich okresach pomiarowych: 1976-1988 i 2001-2013.

- Analizując profile można zauważyć, że:
- przyrosty obniżenia w okresie końcowym są znacząco mniejsze niż w okresie początkowym;
  - w obu okresach najbardziej obniżają się punkty stropowe w komorze, mniej – przystropowe w tamie, a najmniej punkty przyspągowe – jest to proces wskazujący na występowanie pionowych deformacji ściskających;

- w okresie początkowym zaznacza się wyraźne zwiększanie obniżania punktów ze wschodu na zachód, za wyjątkiem skrajnych punktów na zachodzie;
  - w okresie końcowym profile mają nieco inny charakter, punkty przyspągowe i przystropowe w tamie najbardziej obniżają się w części środkowo-zachodniej, mniej na brzegach tamy – tworzy się nieka obniżenia, z tym, że w części środkowo-wschodniej punkty przyspągowe obniżają się najmniej – co może być spowodowane ich lokalizacją w pobliżu chodnika w obudowie tubingowej, wzmacniającego lokalnie korpus tamy;

- punkty w stropie komory przy tamie w ostatnich latach zachowują się inaczej niż punkty na tamie, we wschodniej i centralnej części obniżenia są mniej więcej jednakowe, a w zachodniej zdecydowanie większe;

- różnice w obniżeniach punktów przystopowych i przyspągowych w tamie wskazują na pionowe ściskanie tamy, większe w końcowym okresie;
- pionowe ściskania w początkowym okresie są prawie równomierne w całej tamie, a w końcowym okresie zdecydowanie większe w części wschodniej;
- różnice w obniżeniach punktów stropowych w komorze i przystopowych w tamie wskazują na bardzo duże deformacje ściskające na kontakcie tamy ze stropem komory, zwłaszcza w części zachodniej, powoduje to trudności z długotrwałym utrzymaniem linii pomiarowej.

W profilach obniżen charakterystyczne są większe obniżenia w zachodniej części tamy. Może to mieć związek z rozległymi rozługowaniami i połączeniem wyrobisk w czasie, gdy zespół komór Layer stanowił zbiornik dosalający solanek. W takim przypadku maksymalny ruch stropu połączonych komór miałyby miejsce na zachód od tamy, powodując większy nacisk na zachodnią część tamy.

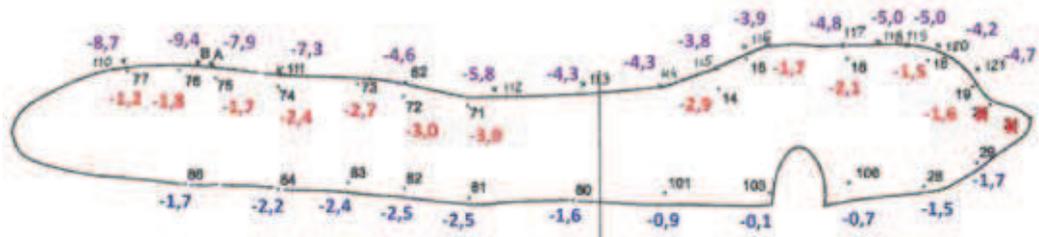
Rys. 10. Średnia prędkość przemieszczeń pionowych punktów tamy w okresie 2001-2013, mm/rok (opracowanie własne)

Fig. 10. Average rate of vertical displacements of dam points in 2001-2013 [mm/year] (own study)

W ostatnich latach, ruch punktów pomiarowych wyhamował i obecnie nie przekracza  $-3$  mm/rok, jedynie strop komory przy tamie przemieszcza się z dużą prędkością, dochodzącą do  $-10$  mm/rok. Na rysunku 10 przedstawiono średnie prędkości przemieszczenia poszczególnych punktów w okresie 2001-2013.

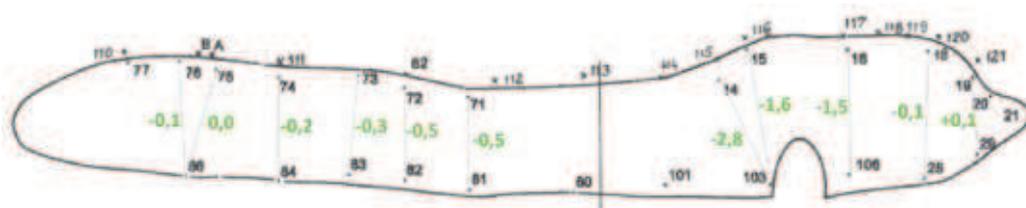
Rys. 11. Średnia prędkość przemieszczeń pionowych (przemieszczenia wzajemne punktów) w okresie 2001-2013, mm/rok (opracowanie własne)

Fig. 11. Average rate of vertical displacements (mutual displacements of points) in 2001-2013, mm/year (own study)

Na podstawie danych z okresu 2001-2013 obliczono różnice prędkości przemieszczeń punktów w stropie i spągu tamy (rys. 11) oraz średnie prędkości deformacji pionowych (rys. 12).

Z obliczeń różnic przemieszczeń wynika, że deformacje pionowe tamy są generalnie ściskaniem. Obserwowane jest lokalne rozciąganie przy wschodnim brzegu tamy o wartości  $+0,01$  mm/rok. Ściskania o mniejszych wartościach rejestrowane są w części zachodniej tamy. Większe ściskania we wschodniej części spowodowane są zatrzymaniem ruchu spągu tamy w rejonie chodnika w obudowie tubingowej. Różnice w przemieszczeniach pomiędzy stropem a spągiem tamy dochodzą do  $-2,8$  mm/rok w części wschodniej, a w części zachodniej wartość ta jest ponad pięciokrotnie mniejsza. Należy jednak zwrócić uwagę na różnice w wysokości tamy, większa jest na wschodzie a mniejsza na zachodzie. Dlatego też obliczono i przedstawiono na rysunku 12 względne wartości deformacji, uwzględniające różnice w odległościach między punktami stropowymi a spągowymi w tamie.

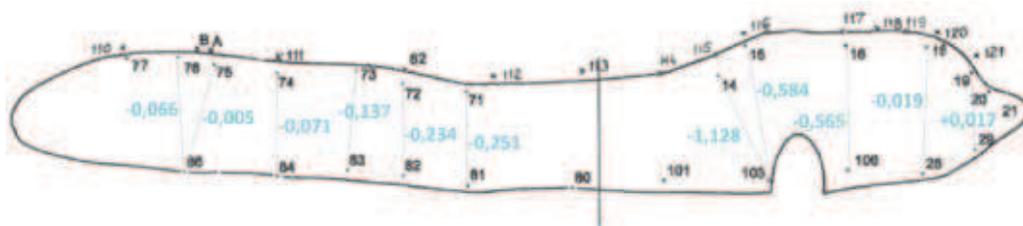
Rys. 12. Średnie deformacje pionowe na ścianie czołowej tamy w okresie 2001-2013, %/rok (opracowanie własne)

Fig. 12. Average vertical deformations on the front wall of the dam in 2001-2013 [%/year] (own study)

Generalnie prędkość deformacji pionowych największa jest w środkowo-wschodniej części tamy i dochodzi tam do wartości  $-1,13\%/rok$ , a ponad czterokrotnie mniejsza jest w środkowo-zachodniej części:  $-0,25\%/rok$ . Najmniejsze deformacje, rzędu  $-0,02 \div -0,06\%/rok$ , obserwowane są przy brzegach tamy.

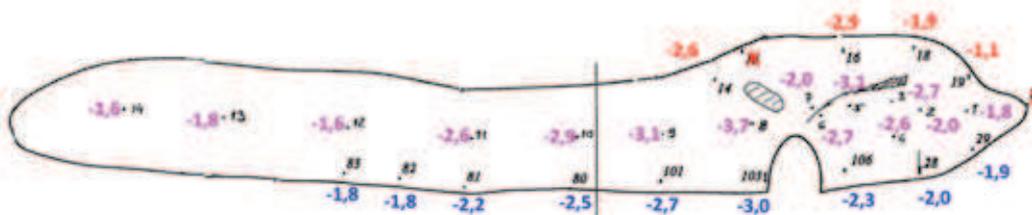
Rys. 13. Średnia prędkość przemieszczeń poziomych punktów ściany czołowej tamy w okresie 2002-2010, mm/rok (opracowanie własne)

Fig. 13. Average rate of horizontal displacements of the dam's front wall points in 2002-2010 [mm/year] (own study)

W 2002 roku założono linię pomiarową przechodzącą pomiędzy linią przyspągową a przystropową i zaczęto obserwować poziomy ruch tamy, w kierunku prostopadłym do jej czoła (wysunięcie tamy, wybrzuszanie). Na rysunku 13 przedstawiono średnie prędkości przemieszczeń poziomych obserwowanych punktów.

Jak należało się spodziewać, największy ruch obserwowany jest na linii środkowej, a mniejszy na liniach przystropowej i przyspągowej. Ponadto:

- przemieszczenia poziome na brzegach tamy są mniejsze niż w środku (linia środkowa, spągowa, stropowa);
- wysunięcia wschodniej części tamy są większe niż zachodniej, na co może mieć wpływ większa wysokość tamy na wschodzie i obecność pustki przed tą częścią tamy (uginanie stropu nad pustką);
- we wschodniej części widoczne są szczeliny poziome związane z wybrzuszaniem tamy, czyli rozciąganiem jej powierzchni.

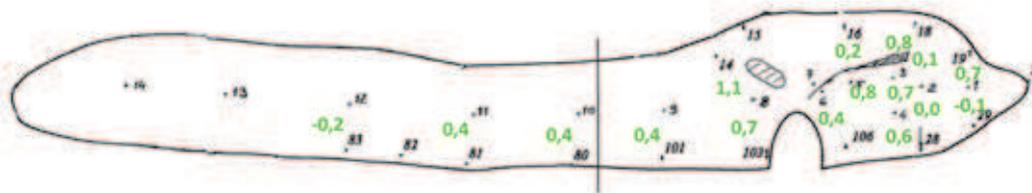
Rys. 14. Średnia prędkość przemieszczenia poziomego (przemieszczenia wzajemne punktów) w okresie 2002-2010, mm/rok (opracowanie własne)

Fig. 14. Average rate of horizontal displacement (mutual displacements of points) in 2002-2010 [mm/year] (own study)

Różnice pomiędzy prędkościami przemieszczeń poziomych w środku tamy a jej spągami i stropem przedstawiono na rysunku 14.

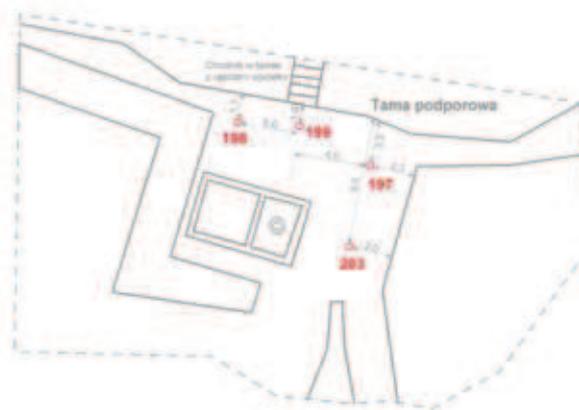
Rys. 15. Lokalizacja czujników w komorze Layer  
Fig. 15. Locations of sensors in the Layer Chamber

Poza opomiarowaniem tamy podporowej w komorze Layer zainstalowano cztery czujniki, które od 1998 r. określają różnice przemieszczeń punktu na stropie komory względem punktu bazowego zastabilizowanego na końcu otworu o długości 10 m. Jeżeli punkt bazowy jest nieruchomy rejestrują one obniżenia stropu komory. Lokalizację znaków pomiarowych w komorze Layer przedstawiono na rysunku 15.

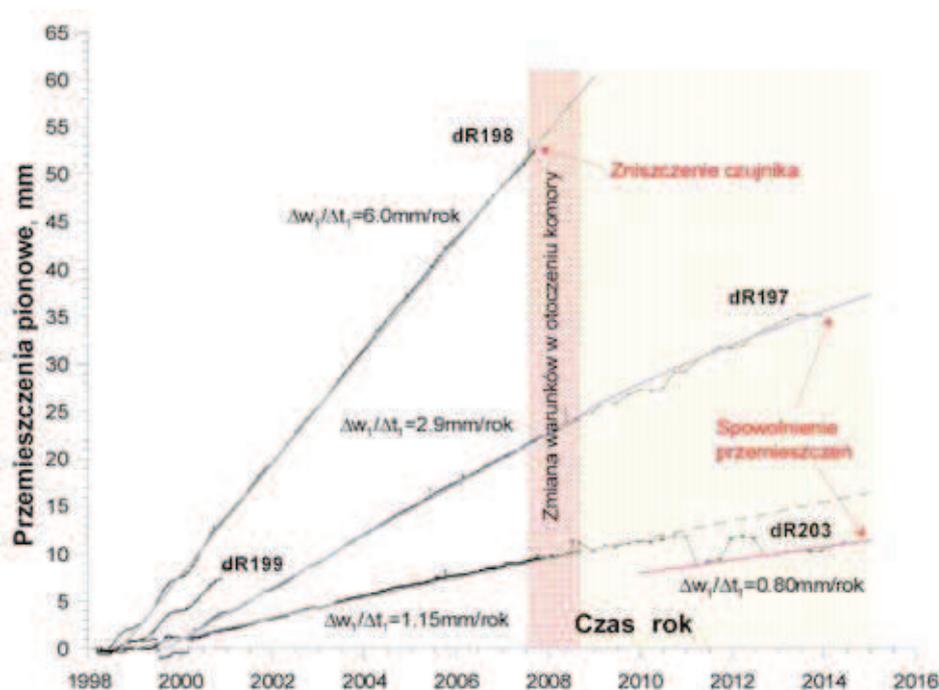
Rys. 16. Przemieszczenia stropu w komorze Layer [10]

Fig. 16. Displacement of the ceiling in the Layer Chamber [10]

Pomiary wykonywane od 1998 r. pokazują w przybliżeniu stałą prędkość obniżenia stropu, tym większą im bliżej tamy zainstalowany był czujnik (rys. 16). Największą prędkość

zarejestrował czujnik dR198 (w odległości ok. 1,7 m od ściany tamy) – osiągnęła ona wartość  $6,0\text{ mm/rok}$ , mniejszą prędkość wykazał czujnik dR197 (ok. 2,2 m od tamy) –  $2,9\text{ mm/rok}$ . Najdalej od tamy obserwowany punkt dR203 (ok. 9,5 m) obniżał się do 2011 r. z prędkością  $1,15\text{ mm/rok}$ , a w następnych latach rejestrowane przemieszczenia były nieregularne.

Aproksymacja wyników pomiarów krzywymi potęgowymi typu  $w(t)=c_i(\Delta t)^m$  wskazuje na niewielkie odchylenia od stałej prędkości przemieszczeń. Bezpośrednio przy ścianie tamy prędkość ta jest prawie stała ( $m=0,99$ ), natomiast prędkość obniżenia przy czujniku dR197 w latach 2008-2014 zmniejszała się ( $m=0,82$ ).
