## Utrzymanie nawierzchni betonowych na terenie Saksonii-Anhalt RFN\*

\* Opracowano na podstawie artykułu pt. *Nawierzchnie betonowe z punktu widzenia inwestora* – Christoph Krelle, Dittmar Marquardt.

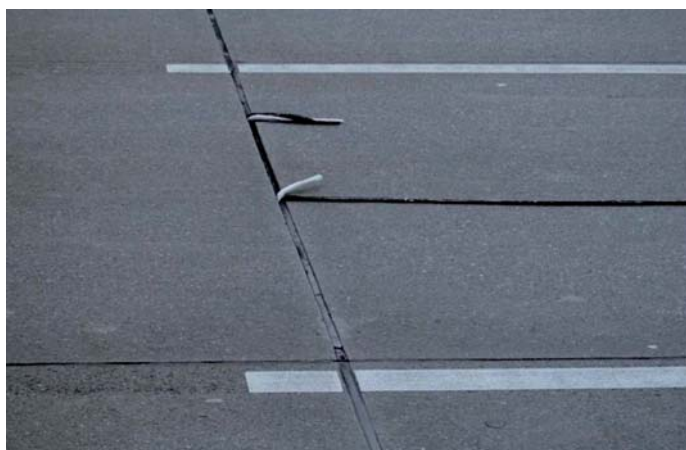
Fot. 1. Zalwa wyciągnięta ze szczeliny po jednorocznym okresie eksploatacji [1]

Innego rodzaju dodatkowy problem, jaki wystąpił w ostatnich latach na niektórych odcinkach autostrad, dotyczył trwałości użytych systemów wypełniania szczelin przy robotach utrzymaniowych. Stwierdzono stosunkowo szybkie starzenie zalew (tzn. szybkie twarzenie), słabą przyczepność do ścianek bocznych szczeliny, a także częściowe wrywanie (wyciąganie na zewnątrz) wskutek oddziaływania ruchu. Spowodowało to dodatkowe trudności, których rozwiąza-

nie wymagało pilnych działań (fot. 1). Zostały podjęte próby modyfikacji składów przez niektórych producentów zalew, przeprowadzono również badania nowych systemów. W zakresie badań trwałości in situ wykonano odcinki próbne na autostradzie A2 na terenie Saksonii-Anhalt, w Brandenburgii, Szlezwiku Holszynie i Nadrenii Palatynie.

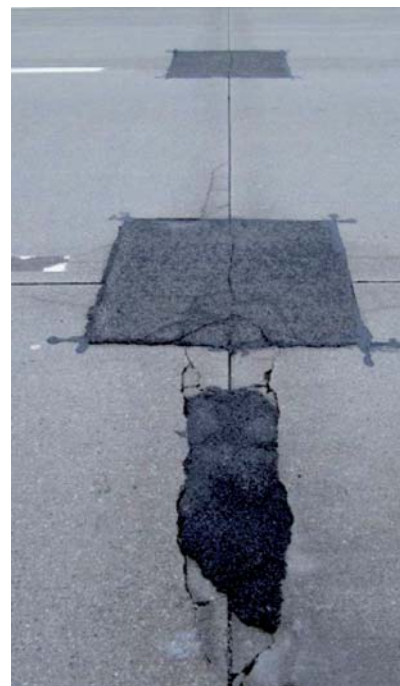
Fot. 2. Przykładowe uszkodzenia powstałe wskutek reakcji alkaliów z kwasem krzemowym (AKR); widoczny jest postęp uszkodzeń w obszarze szczelin [1]

Doświadczenia wykazały, że początkowa faza uszkodzeń rozpoczyna się od przebarwień betonu w kolorze szarym. Przebarwienia zlokalizowane są głównie w rejonie szczelin poprzecznych, względnie w obszarze skrzyżowań szczelin poprzecznych i podłużnych. Pierwsze objawy uszkodzeń (spękania) pojawiają się po różnym okresie, tj. 7 do 15 lat użytkowania nawierzchni i w pierwszej fazie są

w miejscach przebarwionych, tzn. wzdłuż szczelin. Postęp w powiększaniu się i intensywności uszkodzeń może dokonywać się niekiedy w krótkim czasie i doprowadzać do bardzo poważnych zniszczeń, obejmując coraz większe powierzchnie płyt (fot. 2). Nie stwierdzono dotychczas żadnej systematyki w zakresie tendencji wzrostowej uszkodzeń. Również na podstawie wyników prac badawczych reaktywności betonów w warunkach eksploatacyjnych nie udało się ustalić jednoznacznej tendencji dotyczącej rozwoju uszkodzeń w funkcji czasu.

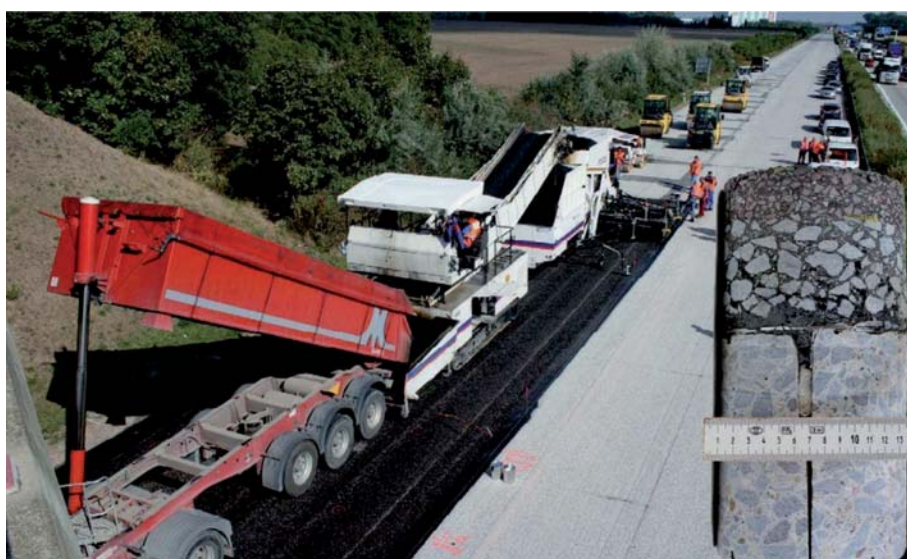
Fot. 3. Wbudowywanie warstw metodą kompaktową na sfrezowanej nawierzchni betonowej i ułożonej warstwie przeciwspekaniowej [1]

W 2012 r. w ramach doświadczeń pierwszy odcinek o długości 6 km pomiędzy węzłami Lipsk Zachód i węzłem Bad Dürrenberg na autostradzie A9 poddano naprawie według nieco zmodyfikowanej metody. Stara nawierzchnia betonowa była wielokrotnie remontowana z użyciem mieszanki mineralno-asfaltowej, w wyniku czego równość nawierzchni była mocno pogorszona. W związku z tym sfrezowano nawierzchnię na grubość 10 cm i ułożono dwie warstwy kompaktowe o łącznej grubości 11 cm na wcześniej ułożonej warstwie SAMI (fot. 3). W pozostałej starej warstwie betonowej w rozstawie co 50 m nacinano szczeliny rozszerzania, które przykrywano nierdzewną blachą stalową.

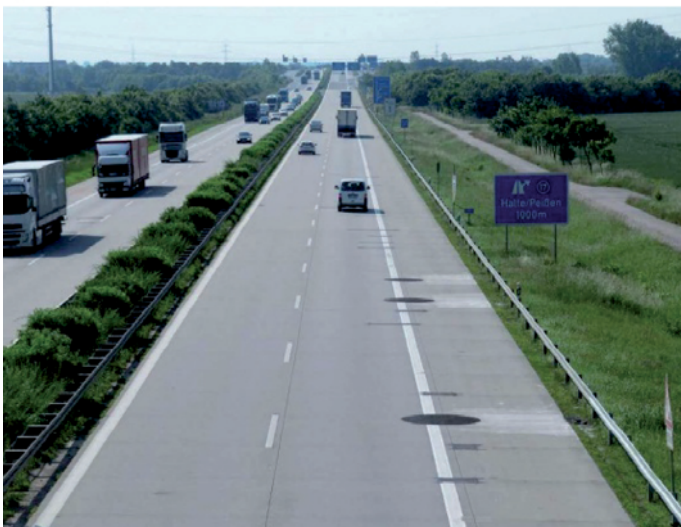
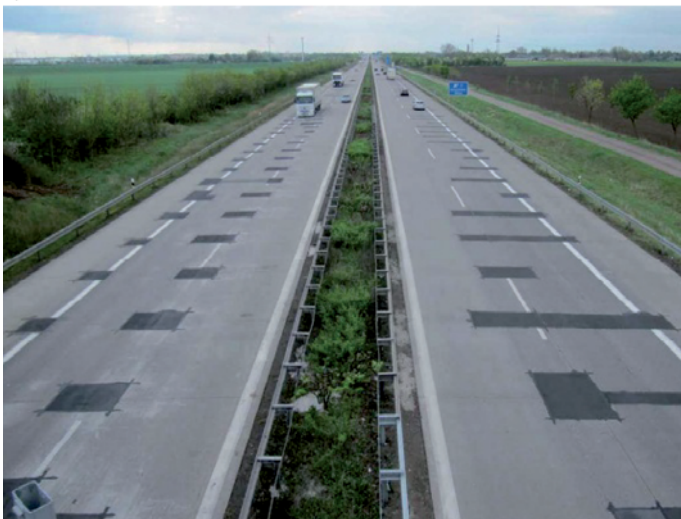
Fot. 4. Wzrost zakresu uszkodzeń powstałych wskutek reakcji AKR na autostradzie A14 koło miejscowości Halle/Saale: a) widok nawierzchni w początkowej fazie obserwacji; b) widok nawierzchni po okresie 10 miesięcy [1]

Cel zrealizowanych zabiegów wykonywanych przy stosunkowo małym zakresie uszkodzeń, względnie nawet bez wystąpienia uszkodzeń, został osiągnięty. Dochodzą jednak kolejne odcinki autostrad, które zagrożone są reakcjami alkaliów z kwasem krzemowym. W niektórych przypadkach obserwuje się szybkie pogorszenie się stanu technicznego, co było trudne do przewidzenia. Administracja drogowa postawiona jest w bardzo trudnej sytuacji, wynikającej z wzrastających potrzeb finansowych na roboty naprawcze, wskutek powiększania się liczby odcinków uszkodzonych, a możliwościami, które wynikają również ze względów personalnych i ruchowych w odniesieniu do zadań rocznych (fot. 4a/4b).

jeszcze w tym samym roku (sezonie robót). Istnieje bowiem niebezpieczeństwo, że położony naprzeciw odcinek w tym czasie ulegnie uszkodzeniom. Tego rodzaju sytuacje wystąpiły np. na jednym kilometrze na autostradzie A14 w 2014 r. koło miasta Halle/Saale (fot. 4a/4b).

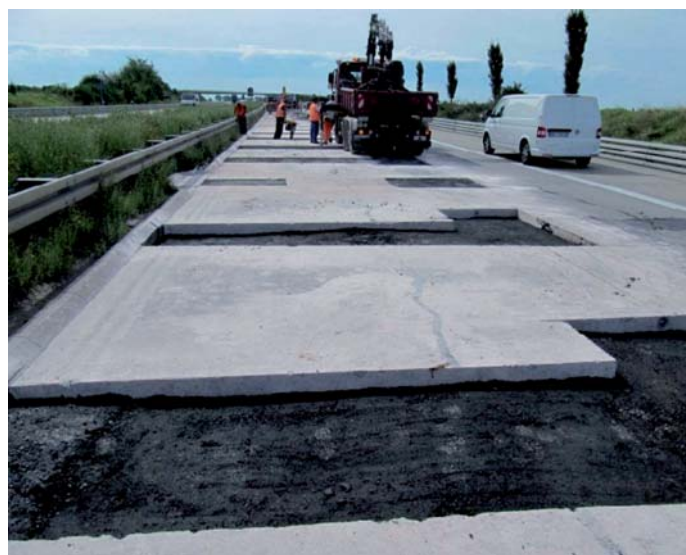
Fot. 5. Roboty naprawcze wskutek uszkodzeń spowodowanych wystąpieniem reakcji AKR; istnieje niebezpieczeństwo powstania uszkodzeń z powodu oddziaływania wysokiej temperatury [1]

Jest zatem prawdopodobne, że oprócz naprężeń wywołanych wysoką temperaturą, na nawierzchnię betonową oddziałują także dodatkowe czynniki wynikające z zachodzących reakcji alkalicznych. W pojedynczych przypadkach stwierdzono wyraźny związek pomiędzy pojedynczymi spękaniami płyt i skutkami wywołanymi przez uszkodzenia. Pewną rolę odgrywają również niekorzystne osłabienia przekroju, powodowane naprawami w obrębie szczelin, wykonane z użyciem mieszanek mineralno-asfaltowych. Tego rodzaju naprawy nie są możliwe do uniknięcia, z uwagi na szybko postępujący rozwój uszkodzeń i konieczny w związku z tym duży nakład prac (fot. 5).
