Anna Adamczak-Bugno¹, Tomasz Gorzelańczyk^{2*}, Aleksandra Krampikowska¹, Mateusz Szymków³

Nieniszczące badania struktury materiałów włóknisto-cementowych z użyciem elektronowego mikroskopu skaningowego

Non-destructive tests of fibre-cement materials structure with the use of scanning electron microscope

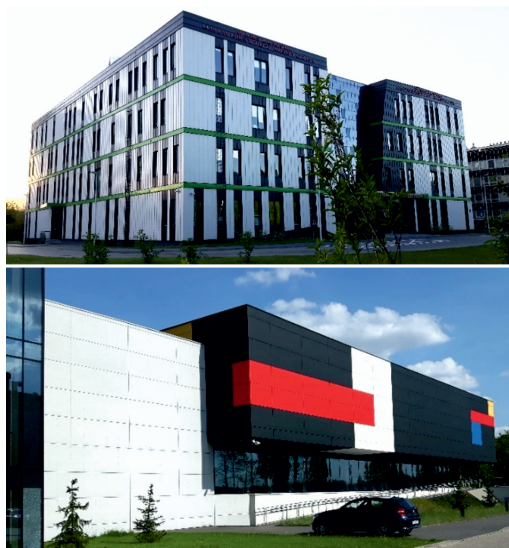
Rys. 1. Widok przykładowych elewacji wentylowanych z wykorzystaniem płyt włóknisto-cementowych na budynkach użyteczności publicznej
Fig. 1. Ventilated facade with fiber-cement boards, examples of implementation and civil building

Materiały produkowane z włókno-cementu są stosowane w budownictwie jako materiał budowlany i wykończeniowy dla elewacji, ścian wewnętrznych oraz dachów [1,2,6-8]. Z uwagi na to, że są wytwarzane z materiałów naturalnych i bezpiecznych, mogą zostać poddane recyklingowi lub zostać zniszczone bez szkody dla środowiska. Na rysunku 1 przedstawiono przykładowe realizacje z wykorzystaniem elewacji wentylowanej, w których jako okładzinę elewacyjną zastosowano płyty włóknisto-cementowe.

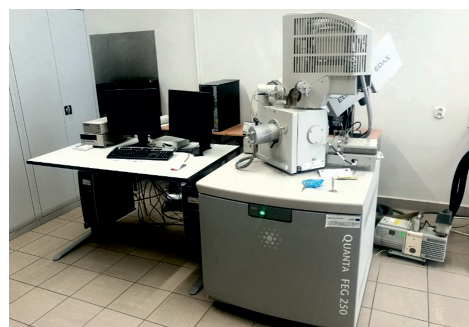
Rys. 2. Widok skaningowego mikroskopu elektronowego z analizatorem EDS
Fig. 2. The view of scanning electron microscope with the EDS analyser

znajdowały się w stanie powietrzno-suchym oraz były poddane różnym procesom mającym odzwierciedlać warunki środowiskowe (nasączenie przez 24 godziny w wodzie oraz 25 cykli mrożenia-rozmrażania) i warunki wyjątkowe (wypalanie przez 3 godziny w piecu laboratoryjnym w temperaturze 230°C oraz podpalanie palnikiem przez 5 minut i 10 minut). W badaniach wykorzystano wysokorozdzielczy środowiskowy skaningowy mikroskop elektronowy Quanta 250 FEG, FEI z analizatorem EDS, którego widok pokazano na rysunku 2.

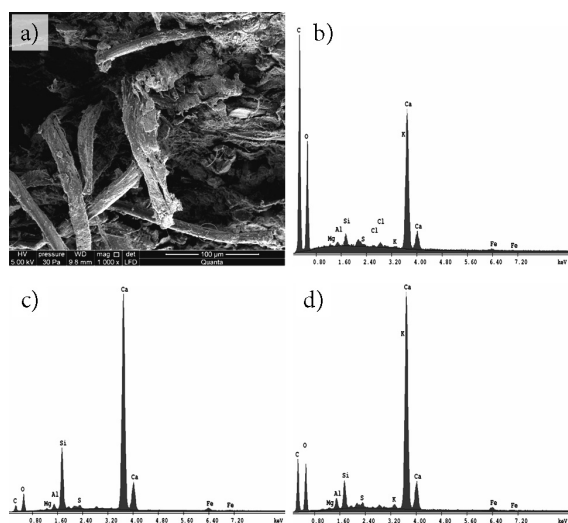
Rys. 6. Rezultaty uzyskane z wykorzystaniem analizatora EDS dla płyty B, a) miejsca analizy składu pierwiastkowego, b) wyniki EDS w punkcie 1, c) wyniki EDS dla pkt. 2, d) wyniki EDS dla pkt. 3
Fig. 6. Results obtained with the use of the EDS analyser for the board B, a) the places of elemental composition analysis, b) results of EDS in point 1, c) results of EDS in point 2, d) results of EDS in point 3

Z kolei na rysunku 6 pokazano przykładowe rezultaty składu pierwiastkowego uzyskane z wykorzystaniem analizatora EDS dla badanej płyty B.

Analizując skład pierwiastkowy matrycy próbek, stwierdzono obecność pierwiastków wchodzących w skład cementu (rys. 6d). Analizując skład włókien (rys. 6b i 6c), stwierdzono występowanie pierwiastków wchodzących w skład włókien lub częściowo wchodzących w skład cementu, ponieważ powierzchnię włókien pokrywa cienka warstwa matrycy cementowej i produktów hydratacji.
