NATALIA KONKEL

JOANNA WACHNICKA

Oznakowanie robót drogowych – studium przypadków

Wybrane przykłady

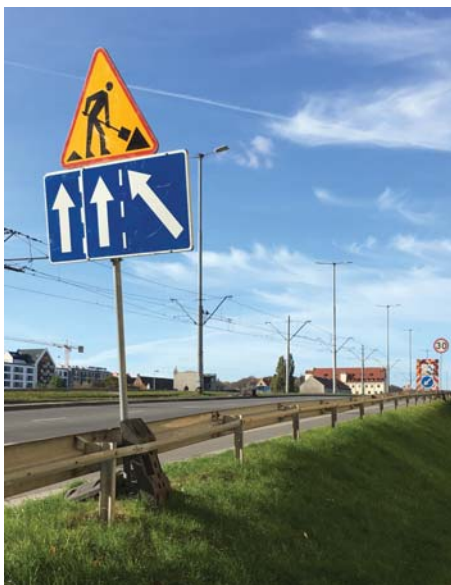
Fot. 2. Znak A-14 „roboty drogowe” oraz F-16 umieszczone przed miejscem występowania robót drogowych (fot. Natalia Konkel)

- zamiana znaków kategorii F znajdujących się przy znaku A-14 na znak A-12b ostrzegający o zwężeniu oraz dodanie sygnału świetlnego U-35;
- znak zakazu B-33 ograniczający prędkość do 30 km/h umieścić w odległości 40 m od znaku U-26a, dodać do niego sygnał świetlny U-35 oraz znak F-21 „ruch skierowany na sąsiedni pas”, który zastąpi znaki U-6d znajdujące się przed znakiem U-26a;

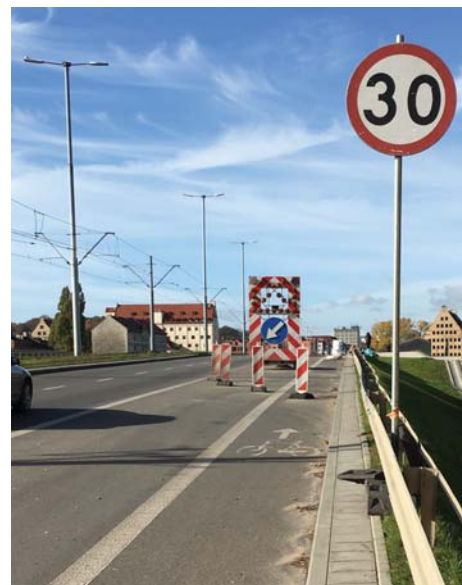
Fot. 3. Oznakowanie tuż przed strefą robót drogowych, znak B-33 oraz w oddali znaki U-6d i U-26a (fot. Natalia Konkel)

Sprawdzając, czy znaki zostały umieszczone w zgodnych z przepisami odległościach zauważono, że znak B-33 ograniczający dopuszczalną prędkość na drodze do 30 km/h został umieszczony w odległości niecałych 17 m od pierwszego znaku U-6d znajdującego się na pasie ruchu (fot. 3). Jest to niewielka odległość, gdyż przejechanie tego odcinka to zaledwie 2 sekundy przy prędkości 30 km/h, a poruszające się po drodze pojazdy jadą z prędkością znacznie większą.

Tablice kierujące U-6d wyznaczające zmieniający się tor jazdy powinny być rozlokowane w równym odstępnie co 5 m. W rzeczywistości zostały one umieszczone co 2,8 m, czyli niezgodnie z wymogami.

Znak U-26a przedstawiony na fotografii 3, który pełni ważną funkcję, z uwagi na informowanie kierowców o konieczności zmiany pasa, spełnia dla wszystkich jego barw wymagania odbłaskowości. Wartość współczynnika odbłasku R' jest dwukrotnie, a nawet czterokrotnie, większa

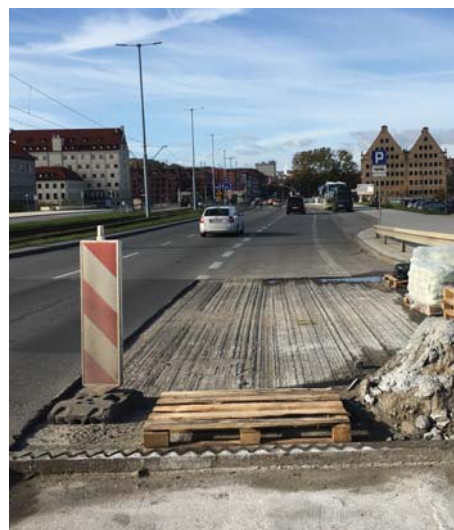
Nie zastosowano również żadnego odwołania wyłączenia pasów ruchu za odcinkiem występowania robót ani nie umieszczono żadnych urządzeń bezpieczeństwa kierujących pojazdy na pierwotny układ pasów (fot. 4).

Fot. 4. Brak odwołania zwężenia drogi (fot. Natalia Konkel)

- znaki U-6d odwołujące zwężenie umieścić co 3,20 m w skosie 1:10; zdecydowano się na odstęp 3,20 m, ponieważ przy odstępach co 5 m oraz ułożonej pomiędzy znakami fali świetlnej, fala mogłaby być niedostrzegalna, biorąc pod uwagę fakt, że kierowcy na tym odcinku drogi niekoniecznie stosują się do występujących ograniczeń prędkości;

- w odległości 10 m za ostatnim znakiem U-6d zamieszczono znak A-14 wraz z tabliczką „Koniec”, jako odwołanie odcinka, na którym prowadzone są roboty drogowe oraz zamieszczono znak B-34 odwołujący ograniczenie prędkości;

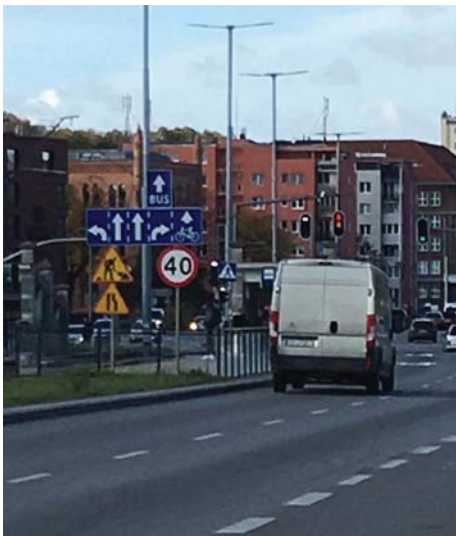
W odległości ok. 85 m za odcinkiem, na którym prowadzone są roboty drogowe, ponownie został umieszczony znak A-14 wraz ze znakiem A-12b oraz B-33 „ograniczenie prędkości do 40 km/h”. Jednak tym razem znaki ostrzegawcze są umieszczone bezpodstawnie i nie mają one odzwierciedlenia w rzeczywistości. Dodatkowo podana odległość dotyczy znaków ulokowanych po lewej stronie jezdni, natomiast po prawej stronie umieszczono takie same znaki (bez znaku A-12b), lecz nie w tym samym przekroju, jak to wymagają przepisy o ruchu drogowym [2], a w różnicy odległości pomiędzy nimi wynoszącej 20 m.

Fot. 5. Bezpodstawnie umieszczone znaki ostrzegawcze A-14 i A-12b (fot. Natalia Konkel)

Znaków nie umieszczono w jednym przekroju z powodu występującej po prawej stronie parkingowej zatoki, jednakże umiejscowienie znaków za zatoką także nie jest dobrym rozwiązaniem, gdyż są one zasłanianie przez autokary i nie pełnią dostatecznie dobrze swojej funkcji. Przedstawioną powyżej sytuację pokazano na fotografiach 5–7.

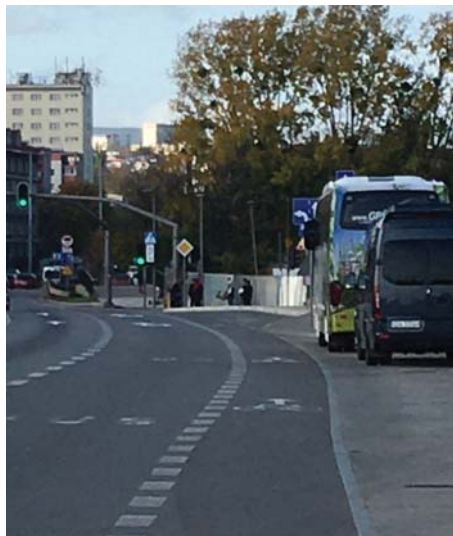
Fot. 6. Zasłonięte przez autokar znaki, umieszczone za zatoką parkingową (fot. Natalia Konkel)

- znak F-17 informujący o układzie pasów na jezdni znajdującej się po prawej stronie jezdni, umieszczono w jednym

przekroju z odpowiadającym mu znakiem ulokowanym po lewej stronie jezdni, dodatkowo zdjęto znajdujące się przy znakach F-17 znaki ostrzegawcze oraz znaki zakazu.

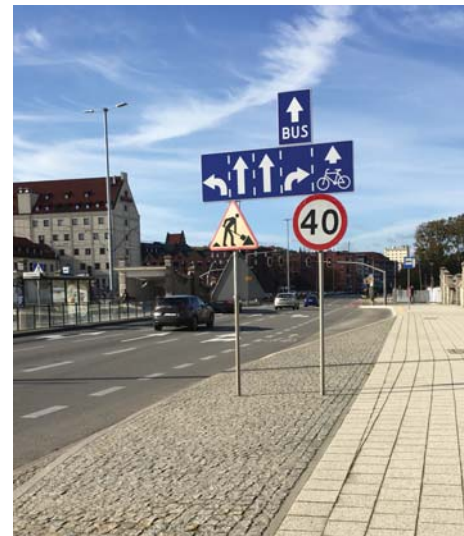
Fot. 7. Powtórzenie znaków znajdujących się po lewej stronie (fot. Natalia Konkel)

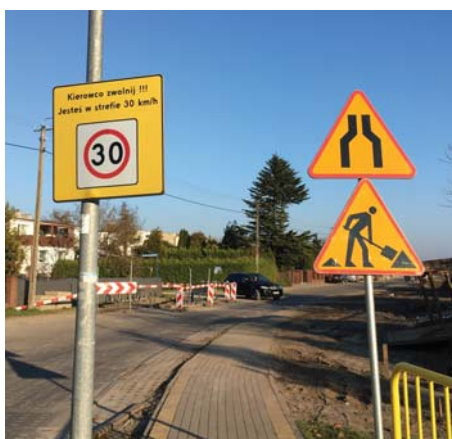
Znak A-14 ostrzegający o występowaniu robót znajduje się 21 m od występowania miejsca niebezpiecznego, czyli niezgodnie z rozporządzeniem [1], gdzie minimalna odległość to 50 m. Dodatkowo znak A-12a ostrzegający o obustronnym zwężeniu jezdni jest umieszczony bezpodstawnie, gdyż prace prowadzone są w tym miejscu wyłącznie po lewej stronie. Omawianą sytuację przedstawiono na fotografii 8.

Fot. 8. Oznakowanie na wjeździe na ul. Gryfa Pomorskiego (fot. Natalia Konkel)

- znak A-14 zamontowany 21 m od zachodniej strony strefy robót umieścić na słupie lampy ulicznej znajdującej się przy wylocie ronda na ul. Gryfa Pomorskiego, tak że znak ostrzegający o robotach drogowych jest umiejscowiony 49 m od nich, dodać również znak A-12c „lewostronne zwężenie jezdni” oraz sygnał świetlny U-35;

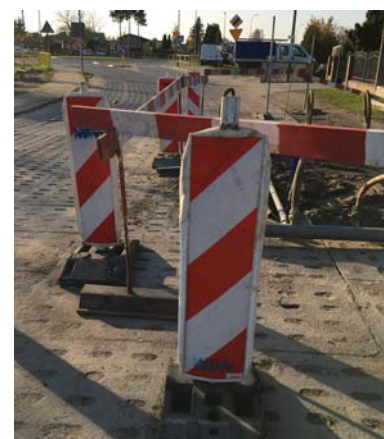
Zagrożeniem jakie zauważono przy pierwszym punkcie prac drogowych jest zastosowanie do ogrodzenia strefy robót drewnianych desek, pomalowanych w biało-czerwone pasy, które nie są oficjalnie uznawane za urządzenia bezpieczeństwa ruchu. Dodatkowo deski te nie spełniają wymogów zaokrąglonych krawędzi, które mają zmniejszać ryzyko powstania niebezpieczeństwa (fot. 9).

Fot. 9. Ogrodzenie miejsca robót deskami, stwarzającymi sytuację niebezpieczną (fot. Natalia Konkel)

- zastosowane do ogrodzenia pierwszego punktu robót drogowych deski o niebezpiecznych krawędziach, zamienić na taśmę ostrzegawczą, tak jak zostało to wykonane przy innym punkcie robót na analizowanej drodze;

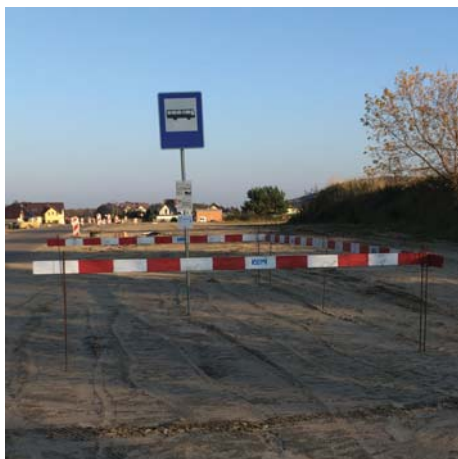
Fot. 10. Wygradzony deskami przystanek autobusowy (fot. Natalia Konkel)

Niestety takich samych desek użyto do wygradzenia przystanku autobusowego, jednakże zrobiono to w sposób zagrażający bezpieczeństwu osób wysiadających z autobusu, które muszą uważać, aby nie wpaść na wystające deski. Ponadto, pasażerowie zmuszeni są poczekać z opuszczeniem strefy przystanku do momentu odjazdu autobusu, z uwagi na trzystronne ogrodzenie (fot. 10).

- deski zastosowane do wygradzenia przystanku autobusowego zamienić na zapory drogowe U-20d umieszczone w odstępie 20 m, pozostawić otwarty tył strefy przystankowej, tak aby osoby opuszczające autobus wychodziły ze strefy za zaporami, odsuwając ich tym samym od krawędzi jezdni.

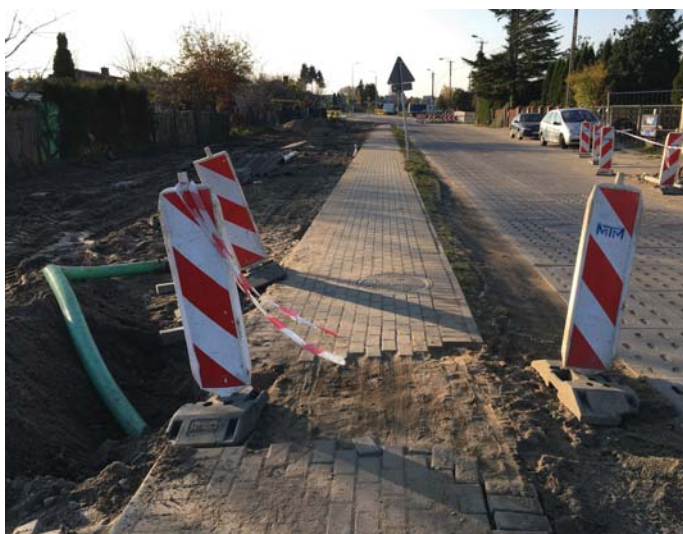
Kolejną nieprawidłowością stwierdzoną na analizowanym odcinku drogi jest nienależyte zabezpieczenie części chodnika, na którym wykonywane są prace. Do oznakowania tego miejsca użyto znaków U-6d i U-6c, lecz umieszczono je niestarannie, przez co stwarzają wrażenie jakby miały się przewrócić. Ponadto, jeden znak umieszczono w miejscu wykopu, a drugi na krawędzi chodnika i poboczu, z tym że większa jego część znajduje się na poboczu. Dodatkowo nie przystosowano tego miejsca do bezpiecznego prowadzenia ruchu osób ze szczególnymi potrzebami, zwłaszcza osób poruszających się na wózku inwalidzkim.

Znak A-30 „inne niebezpieczeństwo” umieszczony wraz z tabliczką „PIESI”, ostrzegający o możliwości pojawienia się pieszych na jezdni, znajduje się w odległości tylko 10,5 m od oznakowania zabezpieczającego roboty prowadzone w chodniku (fot. 11).

Fot. 11. Oznakowanie robót prowadzonych w chodniku, w oddali można dostrzec wspomniany znak ostrzegawczy A-30 (fot. Natalia Konkel)

- następnie w odstępie 10 m ulokować znak A-30 wraz z tabliczką „PIESI”, który pierwotnie znajdował się 10,5 m od miejsca zamknięcia fragmentu chodnika;

- w miejscu przerwania ciągłości nawierzchni chodnika z powodu wykonywanych tam prac, zdecydowano się na przeprowadzenie ruchu pieszego po części jezdni. Aby bezpiecznie to wykonać:

- do odseparowania uczestników ruchu należy zastosować bariery ochronne wypełnione piaskiem;
- na prawym pasie jezdni należy umieścić znak U-3b, a wokół strefy robót zastosować zapory U-20d;

- w celu zapewnienia możliwości przejazdu osobom poruszającym się na wózkach inwalidzkich oraz osobom z wózkami dziecięcymi, należy umieścić rampy w miejscu przejścia z chodnika na pas ruchu; szerokość nowo wyznaczonej trasy dla ruchu pieszego wynosi 1,50 m a szerokość obustronnie zwężonej jezdni 4,35 m;

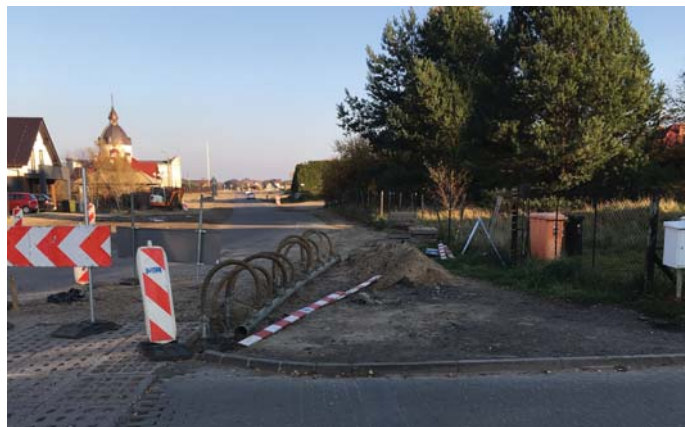
Ważną kwestią jest również zabezpieczenie robót drogowych prowadzonych przy wjazdach/wyjazdach do posesji. Na analizowanej drodze występuje wjazd na osiedle, a przy nim kolejny punkt prowadzonych robót, niepoprawnie zabezpieczony. Znajdująca się po lewej stronie wjazdu strefa robót nie jest wcale zabezpieczona oznakowaniem, co pokazuje fotografia 12. Widać na niej również, że miejsce pracy nie jest odgródzone od uczestników ruchu na całej długości, tylko na niewielkim fragmencie.

Fot. 12. Niezabezpieczona strefa robót (fot. Natalia Konkel)

- 20 m za końcem drugiego punktu robót drogowych umiejscowić po prawej stronie jezdni znak B-27 jako odwołanie zakazu wyprzedzania;
- przy pracach zlokalizowanych blisko wjazdu na osiedle, umieścić zaporę U-20d, aby zabezpieczyć roboty znajdujące się przy wyjeździe z tego osiedla;

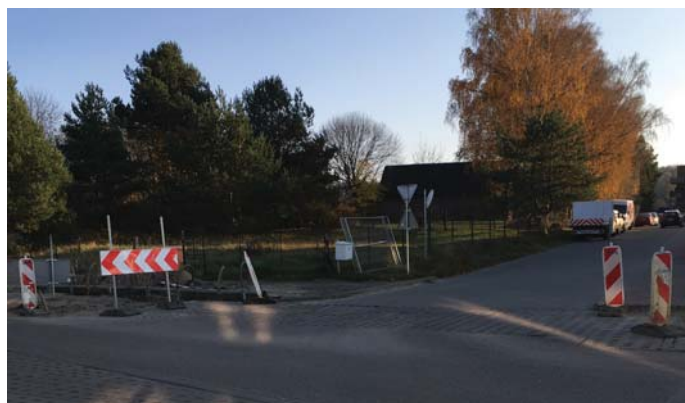
Na fotografii 13 można zauważyć ogrodzenie oparte o płot, które prawdopodobnie miało służyć do zabezpieczenia omawianego punktu robót.

Fot. 13. Widok na wjazd do osiedla, obok którego prowadzone są roboty (fot. Natalia Konkel)

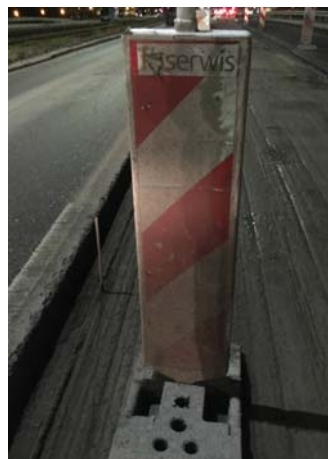
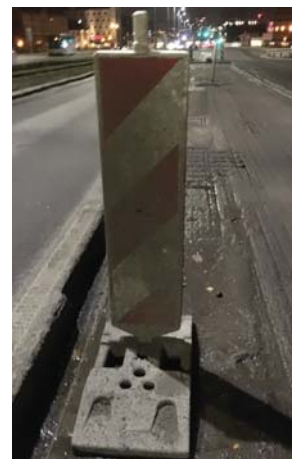
Znaki U-6d zastosowane do oznakowania robót drogowych nie spełniają wymagań dotyczących odbłaskowości, barwa czerwona ani biała nie są odbłaskowe. Wynika to z nienależytego dbania o oznakowanie, w tym o czytelność i dostrzegalność znaku z bezpiecznej odległości. Pomierzone wartości odpowiadają znakom, których stan pokazano na fotografii 14. Oznaczenie U-6d (str. 2) oznacza przeprowadzony pomiar na drugiej stronie znaku, ukazano tym sposobem, że druga strona tego samego znaku spełnia wymaganą odbłaskowość. W przypadku, gdy jezdnia jest jednokierunkowa, wystarczyłoby odwrócić znak, aby zachować jego czytelność oraz sprawdzać tym samym stan oznakowania np. co dwa dni.

Fot. 14. Zabrudzone znaki U-6d (fot. Natalia Konkel)

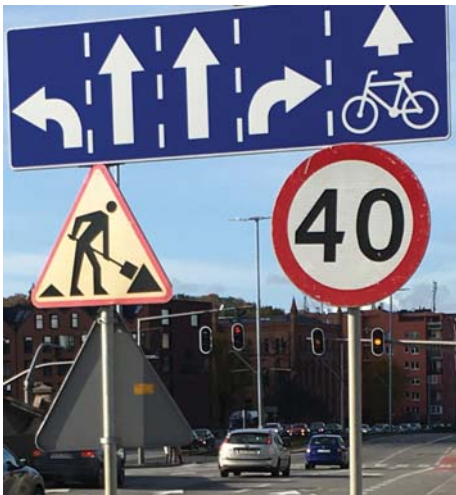
Stan znaków A-14 i B-33 umieszczonych w tabeli 1 pod pozycją 6 oraz 7 pokazano na fotografii 15. Znak A-14 mimo bardzo dobrego stanu nie spełnia minimalnej wartości gęstości powierzchniowej współczynnika odbłasku R' . Natomiast wymóg odbłaskowości spełnia znak B-33, którego lico zostało wykonane z folii typu 2 i pomimo widocznych na znaku zadrapań, średnia pomierzona wartość współczynnika R' jest dwukrotnie większa od wartości minimalnej.

Fot. 15. Stan znaków A-14 oraz B-33 (fot. Natalia Konkel)

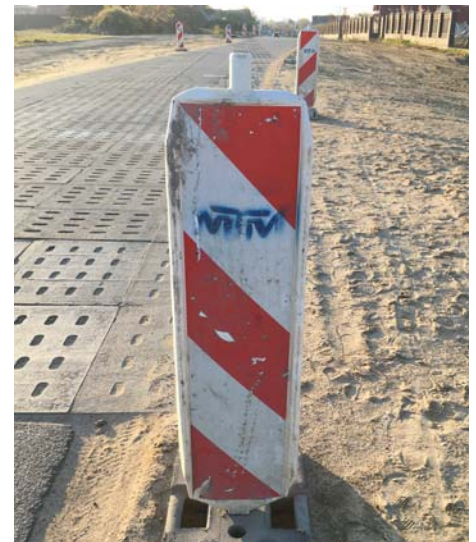
Fot. 17. Zły stan techniczny znaku U-6d (fot. Natalia Konkel)

Po raz kolejny potwierdza się brak utrzymania odpowiednich parametrów i stanu technicznego znaków U-6d. Na ul. Gryfa Pomorskiego w Wejherowie również oznakowanie tego typu nie posiada w większości przypadków wymaganej odblaskowości. Brak spełnienia minimalnego współczynnika odblasku R' wynika głównie z zastosowania folii odblaskowej typu 1, znacznych ubytków folii, zadrapań i porysowań. Omawianą sytuację przedstawiono na fotografiach 16 i 17.

- wszystkie niepotrzebnie rozmieszczone znaki U-6d i U-6c usunąć, ściągnąć również znaki A-14 oraz towarzyszące jednemu znakowi A-14 znaki A-30 i A-12b, które znajdowały się na środkowym odcinku ul. Gryfa Pomorskiego; zdecydowano się na umieszczenie znaków A-14 „roboty drogowe” tylko na wylotach na omawianą drogę, gdyż roboty prowadzone są na znacznym jej fragmencie;

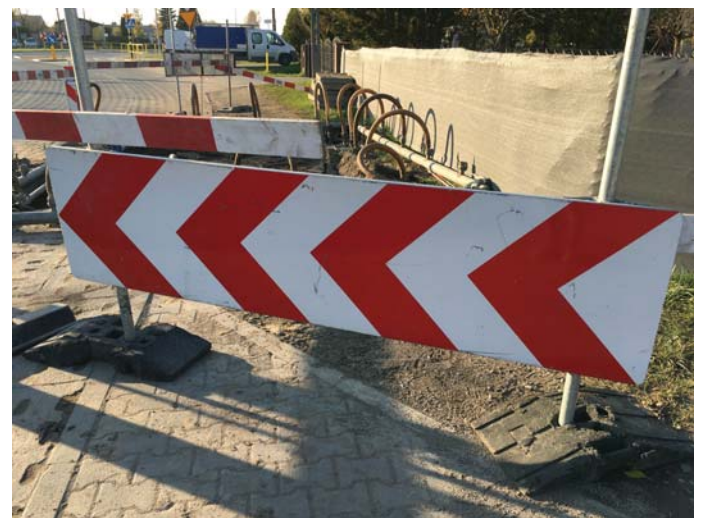
Użyte podczas prac drogowych znaki U-3d są w zróżnicowanym stanie technicznym, gdyż jeden ze znaków jest w części odblaskowy a drugi ma odblaskowość rzędu wartości $0 \div 1,3$. Na pierwszym znaku nie dostrzeżono znacznych nieprawidłowości, oprócz małych rys czy zabrudzeń. Natomiast drugi znak jest w znacznym stopniu zniszczony, posiada liczne zarysowania i ubytki, przez co nie powinien

Fot. 18. Stan techniczny znaku U-3d (fot. Natalia Konkel)

zostać dopuszczony do użytku, tak samo jak ukazane na poprzednich zdjęciach znaki U-6d. Znak z tabeli 2 z poz. 4 ukazano na fotografii 18, a znak z poz. 8 na fotografii 19.

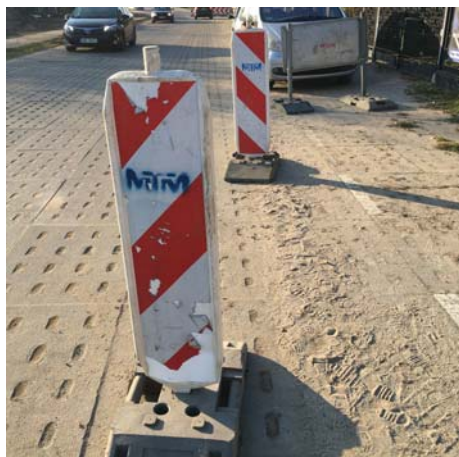
Fot. 16. Ubytki folii na znaku U-6c i U-6d (fot. Natalia Konkel)

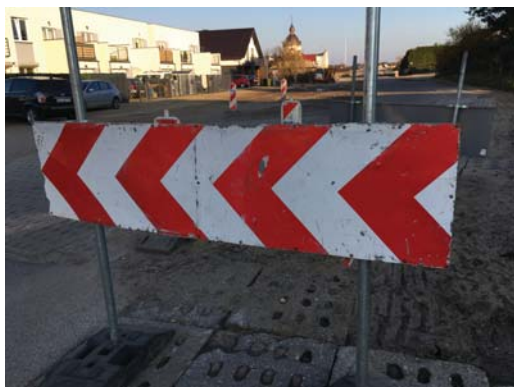
Fot. 19. Wybra-
kowany oraz
porysowany
znak U-3d (fot.
Natalia Konkel)

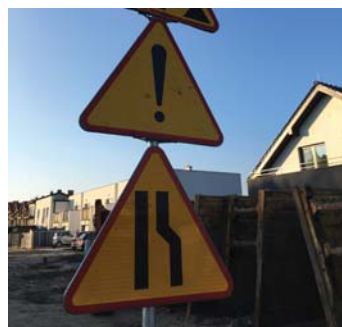
Na fotografii 20 znajduje się również znak A-30, którego średni pomiar barwy czerwonej nie uzyskał wymaganej

odblaskowości, jednakże dwa z trzech pomiarów przekroczyły wartość minimalną. Natomiast folia żółta pomimo bycia odblaskową, ma ubytki i zarysowania. Kolejnym przykładem uzyskania odblaskowości mimo niezbyt dobrego stanu technicznego jest znak A-30 z poz. 17, który ukazano na fotografii 21. Tak samo jak na poprzednim znaku A-30, można zauważyć na nim liczne zarysowania i obdrapania. Umieszczona wraz ze znakiem tabliczka „PIESI” lico wykonane ma z folii typu 2 oraz wygląda na nową, stąd też jest odblaskowa.

Fot. 20. Znak A-12b oraz A-30 (fot. Natalia Konkel)

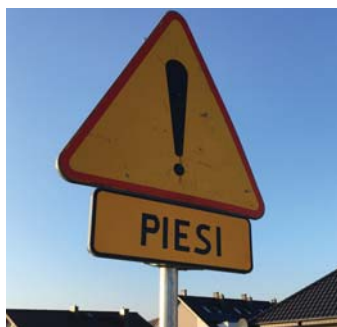
Fot. 21. Znak A-30 wraz z tabliczką „PIESI” (fot. Natalia Konkel)

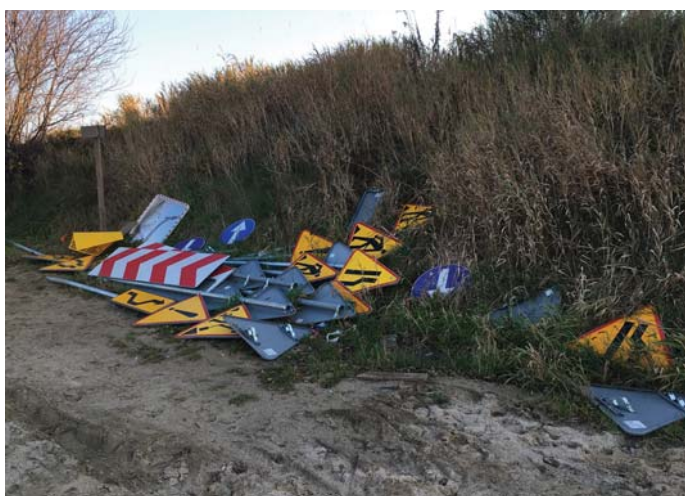
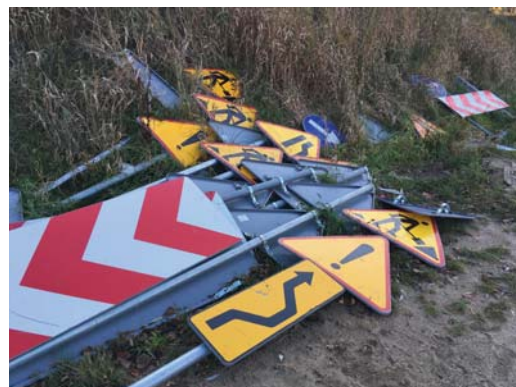
Fot. 23.
Miejsce
składowania
i przechowy-
wania znaków
na czas robót
drogowych
(fot. Natalia
Konkel)

Podczas przeprowadzania inspekcji na ul. Gryfa Pomorskiego znaleziono miejsce składowania znaków na czas robót drogowych. Miejsce to ukazano na fotografiach 22 oraz 23. Przedstawiają one przyczynę porysowania i obdrapania tak wielu znaków w tej lokalizacji. Zły stan znaków wynika ze sposobu ich przechowywania, to znaczy porzucania ich na ziemi. Fotografie potwierdzają także niedbały stosunek pracowników wykonawcy robót do utrzymywania dobrego stanu technicznego oznakowania.

Fot. 22. Miejsce składowania i przechowywania znaków na czas robót drogowych (fot. Natalia Konkel)
