Wtórne wykorzystanie elementów skutniczych w drewnianym budownictwie nadwiślańskim

Reuse of boat structural elements in the wooden buildings along the Vistula River

Cytowanie / Citation: Pogodziński P.M. Reuse of boat structural elements in the wooden buildings along the Vistula River. *Wiadomości Konserwatorskie – Journal of Heritage Conservation* 2019;59:106-114

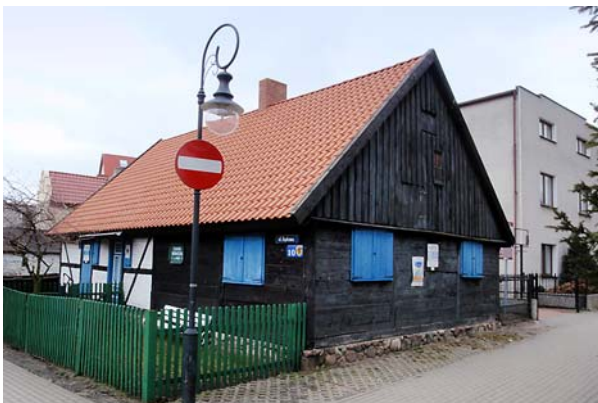
Ryc. 1. Dom rybaka w Jastarni (fot. P.M. Pogodziński)
 Fig. 1. Fisherman's house in Jastarnia (photo P.M. Pogodziński)

Na Helu jeszcze do niedawna istniały domy rybackie wykonane z elementów skutniczych. Część z tych obiektów została całkowicie zniszczona, a pozostałe poddane doraźnym remontom, w efekcie których dawne elementy drewniane zostały usunięte. Obecnie zachowanym na Półwyspie Helskim przykładem budownictwa jest chata rybacka znajdująca się w Jastarni przy ul. Rynkowej 10 (ryc. 1). Dom powstał prawdopodobnie w 1876 roku²².

Until recently, there were still fisherman’s houses made from elements from boats. Some of these buildings have been completely destroyed, whereas those that remain have been subjected to haphazard renovations, which resulted in removal of the old wooden elements. Today, a preserved example of this kind of building on the Hel Peninsula is the fisherman’s house located in Jastarnia at 10 Rynkowa Street (figure 1). The house was built most likely in 1876²².

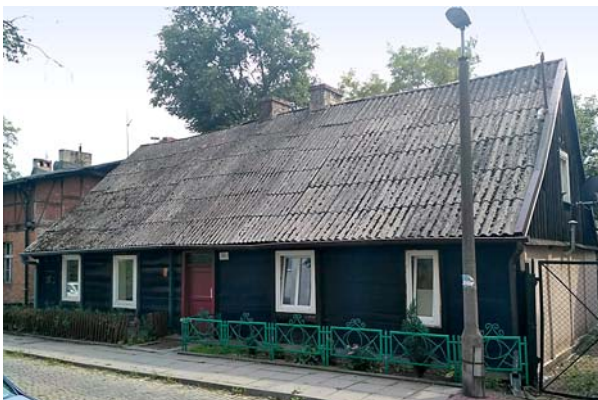
Ryc. 2. Toruń, dom przy ul. Rybaki (fot. P.M. Pogodziński)
 Fig. 2. Toruń, house in Rybaki Street (photo P.M. Pogodziński)

W Toruniu rozpoznano dwa przykłady zastosowania elementów skutniczych w budownictwie. Pierwszy z nich to dom drewniany znajdujący się przy ul. Rybaki²⁸. Jest to niewielki dom parterowy z końca XIX bądź początków XX wieku, jego ściany frontowe i boczne zostały zbudowane z elementów pochodzących ze statków wiślanych (ryc. 2). Obiekt jest potwierdzeniem charakteru społecznego przedmieścia Torunia, które przez wieki swą tożsamość opierało na związkach z Wisłą. Na

Two examples of buildings making use of boat elements were identified in Toruń. The first of these is a wooden house on Rybaki Street²⁸. It is a relatively small, single-storey house, dating back to the end of the 19th century or the beginning of the 20th century. Its front and side walls have been constructed with elements originating from Vistula boats (Fig. 2). The structure confirms the social characteristics of the Toruń suburbs, which have been associated with the Vistula for centuries. These areas included fishermen and keelmen settlements and port infrastructure²⁹. The house is also important in relation to research on

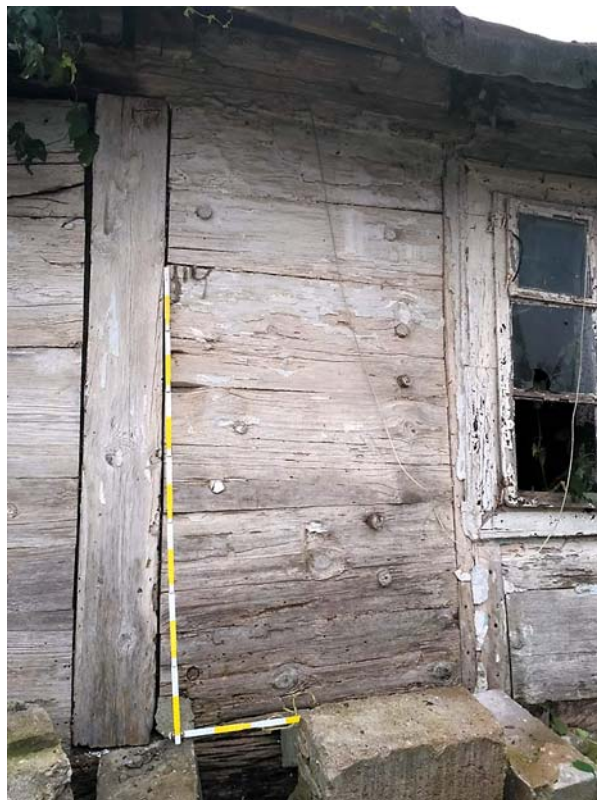
Ryc. 4. Czerwińsk nad Wisłą, dom przy ul. Kościuszki. Widoczne charakterystyczne kolki montażowe stosowane w szkutnictwie (fot. P.M. Pogodziński)
 Fig. 4. Czerwińsk on the Vistula, house n Kosciuszko Street. Characteristic mounting pegs used in boat building are visible. (photo P.M. Pogodziński)
