# Znaczenie badań terenowych i laboratoryjnych w procesie remontowym i konserwatorskim obiektu zabytkowego

Mgr Beata Pragert – studia doktoranckie, Instytut Historii Nauki PAN

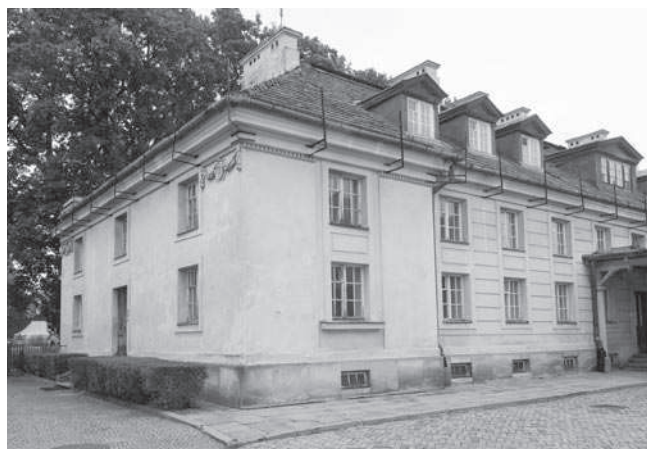
**Rys. 3.** Widok elewacji budynku kuchni od strony południowo-zachodniej przed rozpoczęciem prac remontowych i konserwatorskich. Zdjęcie pochodzi ze zbiorów Działu Dokumentacji i Cyfryzacji Muzeum Pałacu Króla Jana III w Wilanowie

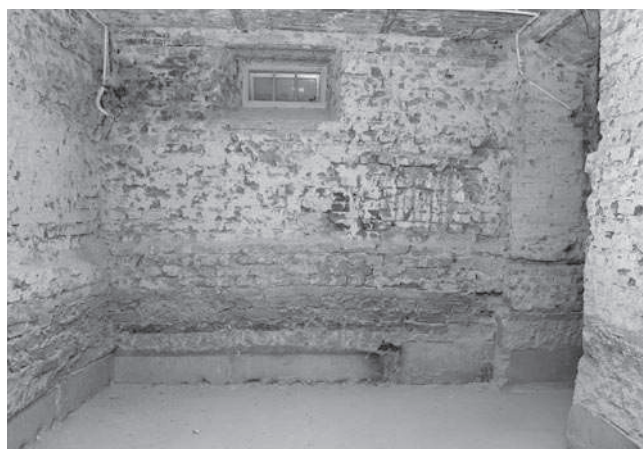
**Rys. 4.** Widok przestrzeni piwnic po skuciu starych tynków i odsłonięciu ceglano-żelaznego wiatku. Zdjęcie pochodzi ze zbiorów Działu Dokumentacji i Cyfryzacji Muzeum Pałacu Króla Jana III w Wilanowie

W początkowej fazie prac budowlano-konserwatorskich oficyny kuchennej, po usunięciu starych tynków na znacznych partiach muru na poziomie piwnic, parteru, piętra i poddasza, muzeum zleciło wykonanie interwencyjnych badań architektonicznych. Ich celem było udokumentowanie struktur budowli odsłoniętych z tynku podczas prac remontowych, a tym samym dokonanie próby interpretacji elementów rozpoznanych w trakcie badań.

Wraz z postępem prac remontowych prowadzono na bieżąco dokumentację fotograficzną i pomiarową występujących materiałów budowlanych. Przeanalizowano posadowienie fundamentów oraz zarejestrowano miejsca i zasięg przemurowań. Przeprowadzono analizę petrograficzną zapraw spajających cegły pozwalającą na rozpoznanie składu pobranych próbek materiałowych. Badania te potwierdziły powstanie obiektu w ramach jednej fazy budowlanej<sup>9</sup>.

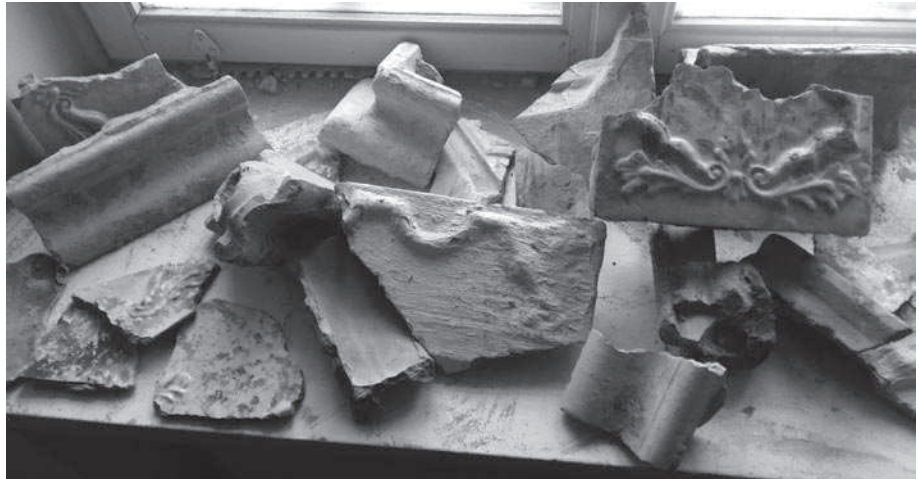
**Rys. 5.** Zdjęcie zbioru fragmentów ceramicznych kafli pieca odkrytych w zaślepionym przewodzie kominowym oficyny kuchennej Pałacu w Wilanowie. Zdjęcie zostało wykonane w dniu zgłoszenia odkrycia przez firmę wykonującą prace budowlane i konserwatorskie na obiekcie, przed przekazaniem zbioru do służb konserwatorskich celem inwentaryzacji i wykonania badań ustalających datowanie i proveniencję, fot. B. Pragert, luty 2018 r.

W lutym 2018 r., w toku prowadzonych prac budowlano-konserwatorskich wilanowskiej oficyny kuchennej, odkryto we wtórnie zaślepionym przewodzie kominowym fragmenty ceramicznych kafli piecowych. Zostały one poddane badaniom pozwalającym na określenie technologii wyrobu, a w konsekwencji próbę wyznaczenia ram czasowych powstania pieca<sup>11</sup>. Wśród znalezionych elementów można było zidentyfikować fragmenty kafla środkowego, wypełniającego, gzymsowego oraz fryzowego. Część kafla pokrywa polewa ołowiowo-cynowa w kolorze białym o odcieniu niebieskim. Ich dekorację stanowi reliefowa ramka z półkolistymi wcięciami i symetrycznymi wolutami oraz stylizowanymi liśćmi akantu z widoczną pomiędzy nimi palmetką<sup>12</sup>.

W ramach badań został wykonany przekrój poprzeczny próbki ceramicznego kafla, a następnie staranie wypolerowany laboratoryjnymi proszkami polerskimi o grubości ziarna 1 µm. Pozwoliło to na obserwacje kryształów znajdujących się w warstwie szkliwienia oraz w warstwie pomiędzy szkliwieniem a samą ceramiczną bazą. Następnie próbka została poddana obserwacji pod mikroskopem optycznym i elektronowym. Został określony skład pierwiastkowy poszczególnych warstw i widocznych kryształów. W końcowym etapie, przeprowadzone badania krytalograficzne pozwoliły na określenie struktury związków, stanowiąc potwierdzenie wniosków wysnutych na podstawie składu pierwiastkowego.

Badania laboratoryjne próbek kafli, analiza motywu dekoracyjnego dekoracji oraz fakt realizacji prac remontowych systemu grzewczego w Wilanowie przez cały wiek XIX pozwalają przypuszczać, iż na tę epokę przypada czas powstania pieca<sup>14</sup>.
