# HISTOLOGICZNA OCENA KOMPOZYTU WĘGIEL - ŻYWICA EPOKSYDOWA W OPARCIU O BADANIA DOŚWIADCZALNE NA ZWIERZĘTACH

# HISTOPATHOLOGICAL EVALUATION OF CARBON-EPOXY RESIN COMPOSITE BASED ON EXPERIMENTS ON ANIMALS

## Abstract

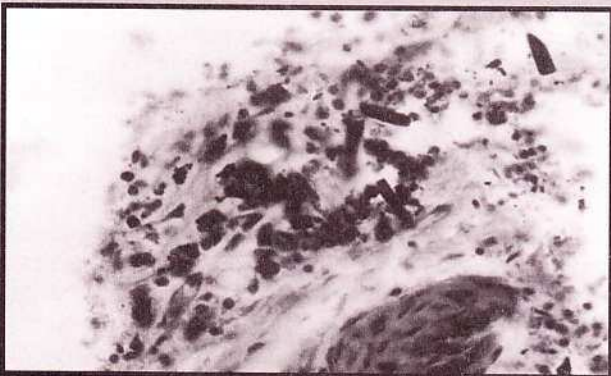
RYS. 5. 21 tydzień-resztki żywicy epoksydowej otoczone zbrylonymi fragmentami włókien węglowych (H&E, 400x).

FIG. 5. 21 weeks - remains of epoxy resin surrounding by clumped carbon fibres (H&E, 400x).

W grupie zwierząt po 21 tygodniach obserwacji w najbliższym sąsiedztwie trzpienia węglowego utkanie złożone było z licznych beleczek kostnych. Zawierały one osteocyty obrzeżone rozrastającymi się osteoblastami tworzącymi nawarstwiające się struktury. Beleczyki osteoidu wykazywały tendencję do zlewania się i powstawania szczelinowatych przestrzeni międzybeleczkowych. W nich występowały pojedyncze osteoklasty, co wskazywało na niezakończony jeszcze proces resorpcji. W bezpośrednim sąsiedztwie beleczek kostnych znajdowała się tkanka łączna włóknista okostnej zawierająca nieliczne resztki zbrylonych włókien węglowych, świadczące o daleko posuniętej biodegradacji (RYS. 4). W innych natomiast miejscach, w pobliżu aktywnej odbudowy beleczek kostnych znajdowały się jedynie skupiska skróconych włókien węglowych. Złoże węglowe obserwowano również w szczelinach włóknistej tkanki łącznej okostnej, które wykazywały znacznie większy stopień zbrylenia aż do pojawienia się struktur pyłowych. W tych miejscach występowały dość liczne poszerzone naczynia krwionośne wypełnione krwinkami czerwonymi. W jednym miejscu znaleziono jasnobrazową pozostałość po żywicy epoksydowej o charakterze homogennej, znajdującą się w grupie zbrylonych resztek włókien węglowych. W jej otoczeniu nie stwierdzono żadnego odczynu typu "ciała obcego" (RYS. 5).

trabeculas, there was fibrous connective tissue of periosteum containing some remains of clumped carbon fibres, which indicated advanced biodegradation (FIG. 4). On the other hand, at the places of active restoration of bone trabeculas, only clusters of shortened carbon fibres were found. Carbon deposits, observed also inside the fissures of fibrous connective tissue of periosteum, underwent more significant clumping and dusting. At these places, quite numerous extended blood vessels filled with red blood cells were also found. At one place, a light brown homogeneous residue of epoxy resin was noticed within the clumped remains of carbon fibres. In the vicinity there was no evidence of a foreign body reaction (FIG. 5).

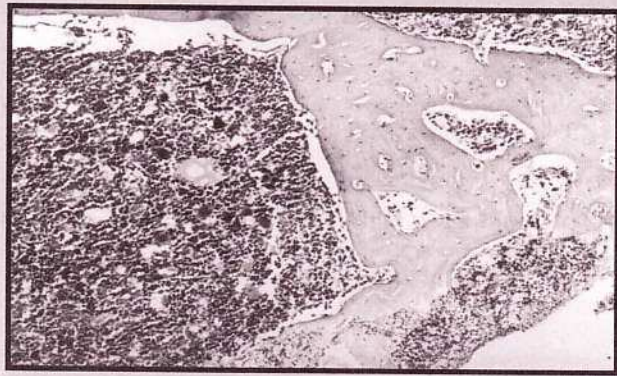
RYS. 2. 12 tygodni-dojrzałe beleczki kostne w szpiku kostnym zawierającym pojedyncze megakariocyty (H&E, 100x).

FIG. 2. 12 weeks-mature bony trabeculae in bone marron, containing single megacariocytes (H&E, 100x).

Na obwodzie wyżej opisanych cienkie belecзки kostne były w pełni ukształtowane. Tylko pojedyncze osteoklasty zlokalizowane w pewnym oddaleniu od belecзки wskazywały na zakończony proces resorpcji. Nadto u wielu zwierząt tej grupy stwierdzono utkanie dojrzałej uwapnianej kości gąbczastej zlokalizowanej w delikatnej luźnej tkance łącznej. Natomiast u innych zwierząt dojrzałe belecзки kostne znajdowały się w bogatokomórkowym szpiku kostnym zawierającym pojedyncze megakariocyty (RYS. 2). W teście tkance spostrzegano liczne drobne naczynia wło-

Peripheral thin bone trabeculas were fully developed. Single osteoclasts localised at some distance from the trabecula were the only indication of the completed resorption process. Moreover, mature calcified spongy bone was found in a delicate loose connective tissue in many animals of this group. In other animals, however, mature bone trabeculas were observed in the cell-rich bone marrow, containing single megacariocytes (FIG. 2). In the same tissue there were numerous tiny capillaries filled with red blood cells.
