Tomasz Gorzelańczyk^{1*}, Krzysztof Schabowicz¹, Zbigniew Jurasz², Piotr Michałek², Agnieszka Piczak², Janusz Juraszek³

Wpływ badań starzeniowych na płyty włóknisto-cementowe oceniany metodami nieniszczącymi

The influence of aging tests on the process of destruction and changes in the structure of fibre-cement boards evaluated by non-destructive methods

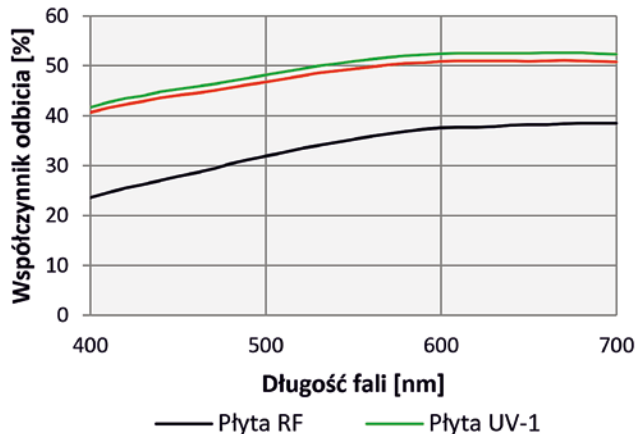
Rys. 5. Współczynnik odbicia dla badanych płyt włóknisto-cementowych

Fig. 5. Reflection coefficient for the tested fiber-cement boards

Po przeprowadzeniu badań w komorze starzeniowej płyty włóknisto cementowe poddano badaniom spektrofotometrycznym. Na rysunku 4 pokazano widok próbek przed i po badaniu w komorze starzeniowej. Natomiast w tabeli 1 zamieszczono wyniki zmiany barwy dla dwóch wybranych próbek płyt włóknisto-cementowych po przebywaniu w komorze starzeniowej, w odniesieniu do próbki referencyjnej. Wyniki zmiany barwy przedstawiono za pomocą różnicy współrzędnych w przestrzeni barw CIELAB. Z kolei na rysunku 5 zamieszczono zmierzony współczynnik odbicia dla badanych płyt.

Na podstawie analizy rysunków 4 i 5 widać, że przebywanie płyt włóknisto-cementowych w komorze starzeniowej wpływa na zmianę ich barwy. Spostrzeżenia te potwierdzają badania przeprowadzone z wykorzystaniem spektrofotometru. Na podstawie rezultatów zamieszczonych w tabeli 1 oraz na rysunku 5, można stwierdzić, że dla obu próbek zaobserwowano silne wybielenie. Wystąpiła również zmiana w kierunku barwy niebieskiej (parametr $-\Delta b^*$). Ogólna zmiana barwy ΔE^*ab wynosi 11,57 i 10,79. Jest to bardzo duża zmiana barwy. Stąd też próbki przebywające w komorze starzeniowej mają inną barwę i nie mogą być akceptowane w zastosowaniach, w których barwa powierzchni jest istotna.
