Architektura szkieletowa i technika budowlana na początku XVIII wieku na przykładzie rozbudowy kościoła w Rościszawicach

Half-Timbered Architecture and Construction Technology at the Beginning of the Eighteenth Century on the Example of the Extension of the Church in Rościszawice

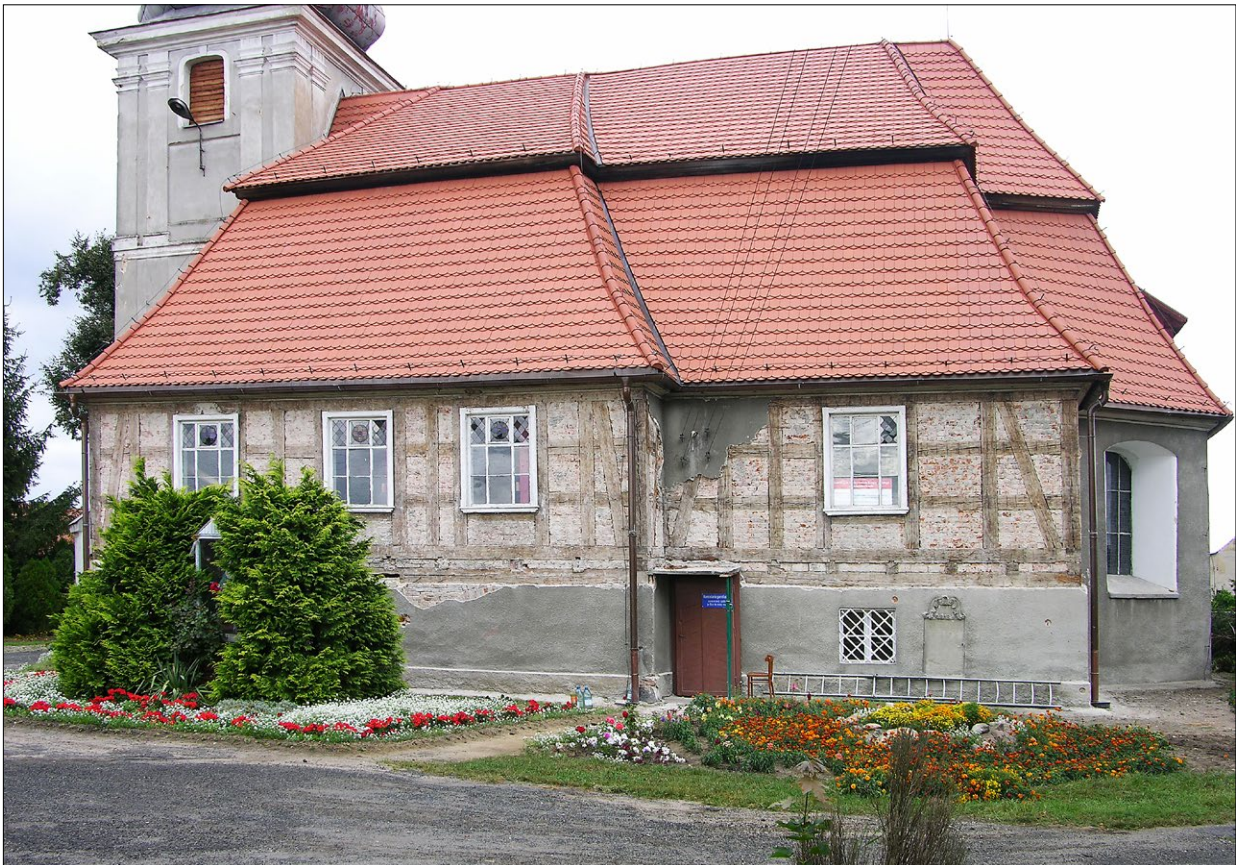
Ryc. 1. Rościszewice, kościół, widok od południa, rok 2009; fot. U. Schaaf.

Fig. 1. Rościszewice, the church, view from the south, 2009; photo by U. Schaaf.

Funkcja kościoła uciezkowego wymagała rozbudowy wzniesionego w ostatniej ćwierci XVI wieku murowanego kościoła jednonawowego z zawężonym chórem od wschodu, wieżą od zachodu oraz zakrystią od północy. W związku z tym w roku 1708 do pierwotnego korpusu kościoła dobudowano nawy boczne (po stronie południowej i północnej), z integrowaną w nich emporą, do chóru dostawiono dwie łoże, a wieżę podwyższono. Prace wykonano w konstrukcji szkieletowej. Rozbudowany korpus nawowy oraz chór z łożami pokryto jednym wspólnym dachem mansardowym wielopłociowym (ryc. 1).

The function of the refuge church required the extension of a one-nave brick church built in the last quarter of the sixteenth century with a narrow choir on the eastern side, a tower in the west, and a vestry in the north. Therefore, in 1708, aisles with a matroneum integrated into them were added to the original church body on its southern and northern side. However, two loges were added to the choir and the tower was extended. This was done using a half-timbered structure. The entire extended nave body and the choir with the loges were covered with one common multi-plane mansard roof (Fig. 1).

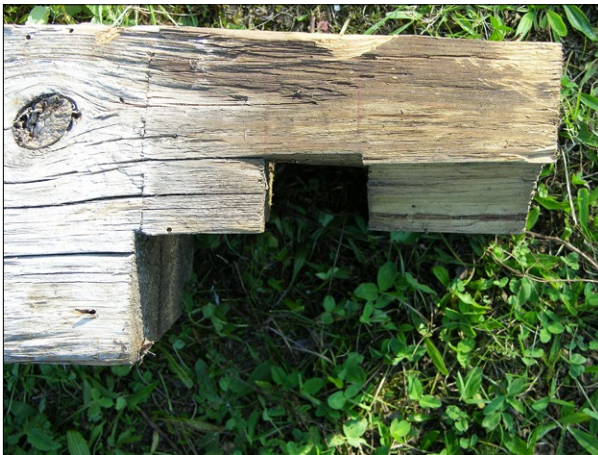
Ryc. 4. Rościszawice, kościół, fragment podwaliny z widocznymi śladami rylca i sangwiny, rok 2009; fot. U. Schaaf.

Fig. 4. Rościszawice, the church, a fragment of the ground plate, with visible traces of the burin and sanguine, 2009; photo by U. Schaaf.

Belki stropowe łączono z oczepami i podwalinami w wręb. Do połączenia zwykłej belki stropowej i wiązarowej z oczepem użyto wrębu nieco przesuniętego z osi belki do wnętrza kościoła. W związku z tym dłuższe wycięcie na wręb od strony zewnętrznej w oczepie i wchodzący w to wycięcie dłuższy fragment belki stropowej lub wiązarowej dają temu połączeniu lepsze zabezpieczenie niż wręb środkowy, natomiast gorsze niż wręb boczny. Przy połączeniu skrajnej belki stropowej z oczepem zastosowano wręb o kształcie połowy jaskółczego ogona, co zabezpieczyło skrajną belkę stropową przed przesunięciem się w bok. Belki kulawkowe przekątne więźby dachowej z kolei połączone z dwiema częściami oczepu stykającymi się jedynie pod kątem prostym w narożnikach na wręb kątowy. Do połączenia belek stropowych z podwalinami piętra użyto wrębu w kształcie połowy jaskółczego ogona lub całego jaskółczego ogona, który uniemożliwił przesunięcie się podwaliny na zewnątrz. Podczas odwiązywania konstrukcji na jej elementach wykonano rysunki złączy rylcem i sangwiną (ryc. 4).

Ceiling beams were connected to upper plates and ground plates using a double coggled joint. A joint which is slightly shifted from the beam axis to the inside of the church was used to connect the ordinary ceiling and roof truss beams with the upper plate. As a result, the longer joint cut-out in the outside part of the upper plate and the longer fragment of the ceiling or roof truss beams fitting into the cut-out, provide this connection with better protection than in the case of a normal double coggled joint, and worse than in the case of a single coggled joint. When connecting the extreme ceiling beam with the upper plate, a half-dovetail double coggled joint was used, which protected the extreme ceiling beam from shifting sideways. The diagonal jack rafter beams of the roof truss, in turn, were connected to two parts of the upper plate meeting only at right angles in the corners using the L-shaped double coggled joint. To connect ceiling beams with the ground plates of the floor, a half-dovetail or full-dovetail coggled joint was used, which prevented the ground plate from shifting to the outside. During the process of timber framing the structure, drawings of joints on structural elements were made using a burin and sanguine (Fig. 4).

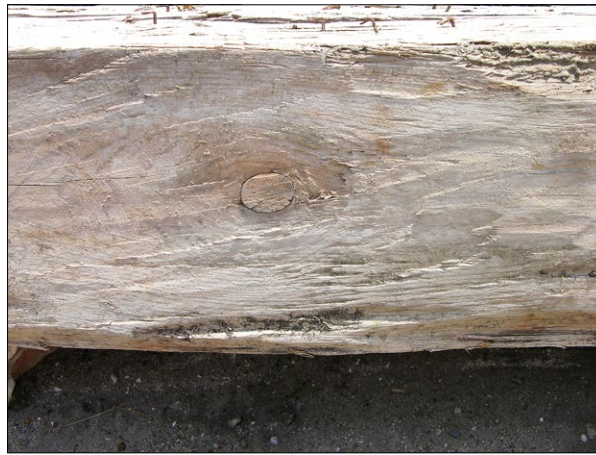
Ryc. 5. Rościszawice, kościół, belka z widocznymi śladami obróbki toporem, rok 2009; fot. U. Schaaf.

Fig. 5. Rościszawice, the church, a beam with visible traces of broad axe processing, 2009; photo by U. Schaaf.

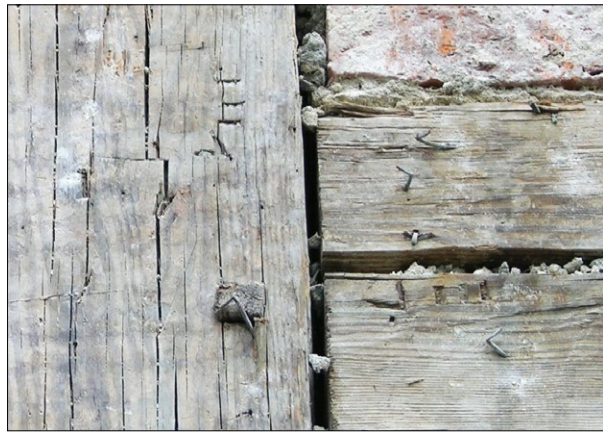
Ryc. 7. Rościszewice, kościół, południowa nawa boczna, ściana południowa, znaki montażowe w postaci rzymskich znaków liczbowych na słupie i ryglu, rok 2009; fot. U. Schaaf.

Fig. 7. Rościszewice, the church, the southern aisle, southern wall, assembly marks in the form of Roman numerals on a post and a beam, 2009; photo by U. Schaaf.

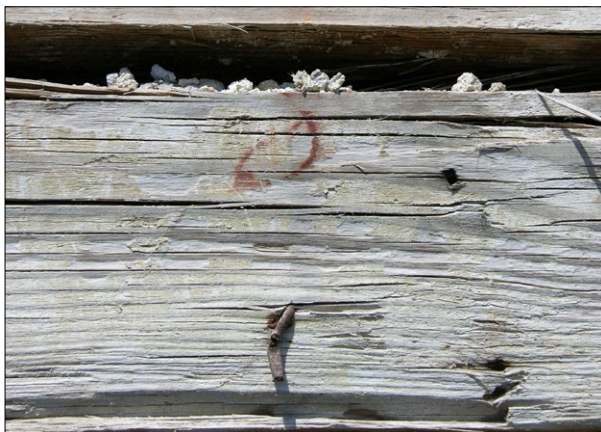
Ryc. 8. Rościszewice, kościół, południowa nawa boczna, ściana południowa, znak wykonany sangwiną, rok 2009; fot. U. Schaaf.

Fig. 8. Rościszewice, the church, the southern aisle, southern wall, a mark made using sanguine, 2009; photo by U. Schaaf.

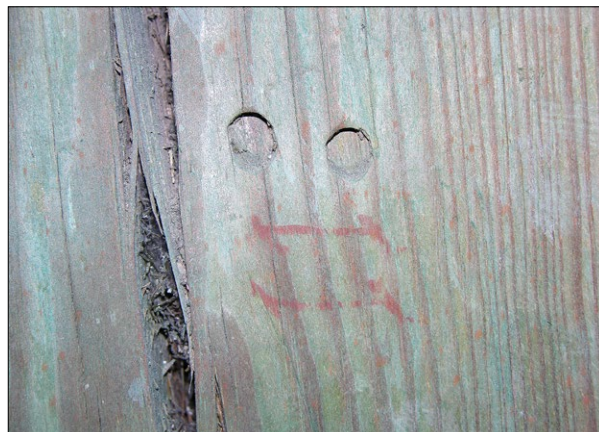
Ryc. 9. Rościszewice, kościół, więźba nad korpusem nawowym, znak montażowy o kształcie okrągłym wykonany dłutem plus znak w postaci kresiek wykonany sangwiną, rok 2009; fot. U. Schaaf.

Fig. 9. Rościszewice, the church, roof truss over the nave body, a round assembly mark made with a chisel, plus a mark in the form of lines made using sanguine, 2009; photo by U. Schaaf.

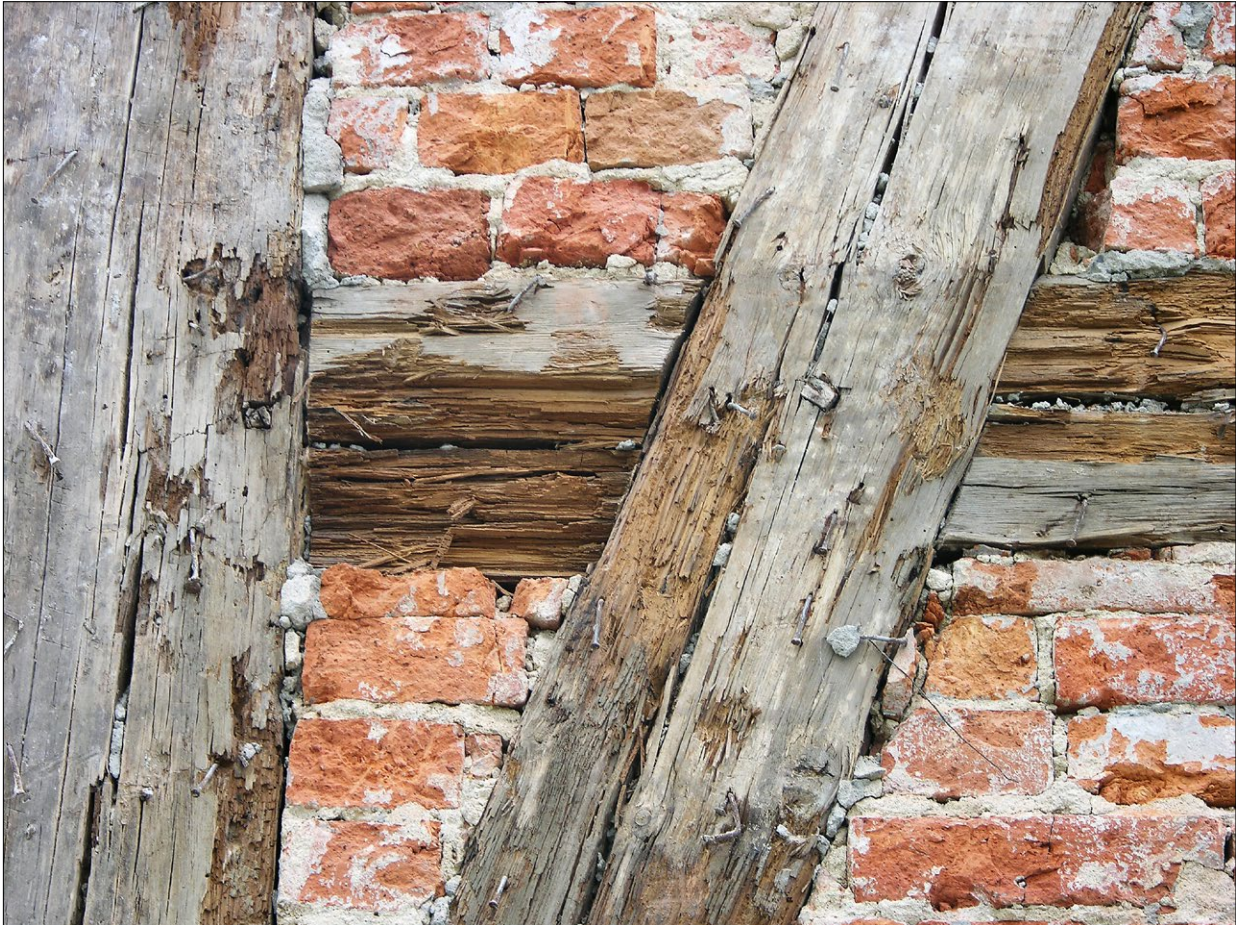
Ryc. 10. Rościślawice, kościół, nawa północna, ściana północna, wypełnienia pól szkieletu, rok 2009; fot. U. Schaaf.

Fig. 10. Rościślawice, the church, northern aisle, northern wall, the fillings of panels, 2009; photo by U. Schaaf.

The filling of the panels of the external walls was made of bricks. In order for the individual nogging to adhere better in the panels, first the sides of the posts were slightly carved to make grooves in them and then, during the lining of the panels with bricks, masonry mortar was pushed into the grooves thus carved. In some panels, the bricks are undoubtedly secondary, for example, in the former door openings leading to the matroneum in the walls of the aisles on the western side of the church. On the other hand, the half-timbered structure at the level of the story of the matroneum and the
