PRZYCZYNY TECHNICZNE

awarii rusztowań

Część 3.

dr hab. inż.
Ewa Błazik-Borowa
prof. PL
Politechnika Lubelska

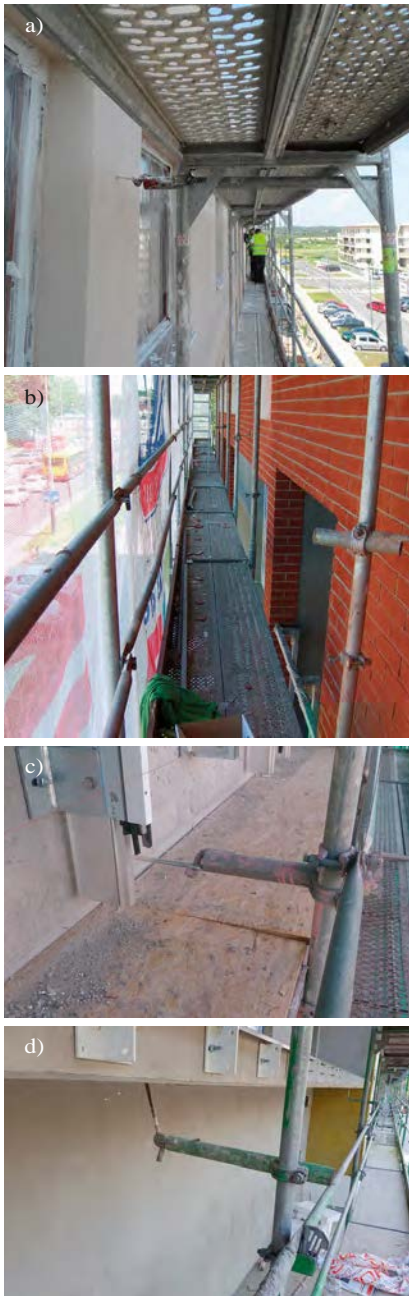
Rys. 1. Przykłady realizacji kotwienia rusztowań

Bardzo duże znaczenie dla prawidłowej pracy rusztowania ma kotwienie. Zgodnie z zaleceniami normy [1] rusztowanie powinno być kotwione w odstępach w pionie co 4 m i w poziomie w okolicach co drugiego połączenia ramek (rys. 1a). Kotwienia powinny być ustawione w szachownicę. W praktyce realizacja tych zaleceń jest bardzo trudna, ponieważ kotwienia nie można wykonać w okolicach okien, w wielu materiałach okładzinowych, pustych przestrzeniach układów szkieletowych itp. Konsekwencją tego, że obszar elewacji, w którym można umieszczać kotwy, jest ograniczony, łączniki kotew są często montowane do słupków w znacznej odległości od pomostów, tak jak to pokazano na rys. 1b. Taki sposób montażu wywołuje przy obciążeniach poziomych mo-

Częstym błędem przy realizacji kotwienia jest stosowanie długich kotew o długości tak dobranej, aby oczka kotew wystawały po założeniu wszystkich warstw elewacyjnych (rys. 1c) lub niemontowanie łącznika i kotwy w jednej linii, tak jak jest to pokazane na rys. 1d. Niestety takie kotwienie nie spełnia swojej roli, polegającej na blokowaniu ruchu ram w poziomie. Takie rusztowania są podatne również na wszelkiego rodzaju obciążenia dynamiczne, w tym dynamiczne działanie wiatru oraz poruszanie się pracowników po pomostach. Doprowadza to do dyskomfortu użytkowników rusztowania.

menty zginające w słupkach, czego efektem jest wzrost wyężenia oraz zwiększenie możliwości wystąpienia utraty stateczności. W związku z tym, że często tylko w taki sposób można przykotwić rusztowanie do budynku, w niniejszej pracy nie oceniano kotew pod kątem ich układu, a jedynie pod względem jakości montażu, nośności i obciążeń przekazywanych na kotwy z rusztowania. Rusztowanie z nietypowym układem kotew powinno być zawsze sprawdzone za pomocą obliczeń statyczno-wytrzymałościowych.

Siła wyrywająca kotwy powinna być większa niż podana w dokumentacji technicznej rusztowania dla danego układu kotew, rozwiązania konstrukcyjnego i zastosowanej osłony rusztowania. Jeżeli w dokumentacji technicznej rusztowania nie ma podanej siły wyrywającej kotwy, to siła wyrywająca kotwy zgodnie z Rozporządzeniem [2] powinna być większa niż 2,5 kN. Zespół badawczy projektu ORKWIZ wykonywał pomiary siły wyrywającej kotwy na budowach za pomocą siłomierza BUK-02p. Z badań wynika, że siła wyrywająca kotew zależy oczywiście przede wszystkim od materiału, w którym jest montowana. W przypadku takich materiałów, jak beton komórkowy i pustaki ceramiczne zwykle uzyskiwane siły wyrywające są mniejsze niż 2,5 kN. Natomiast cegła pełna i beton raczej gwarantują, że zakotwienie rusztowania w tych materiałach spełni swoją rolę. Siły wyrywające kotwy ze ścian zależą także od jakości wykonania kotwienia, na przykład w betonie o wyższej klasie wytrzymałości kotwienie może być słabsze, ponieważ trudniej jest w nim zrobić do-

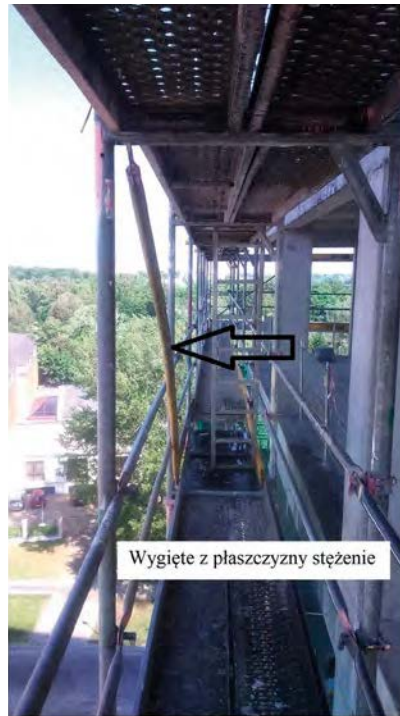
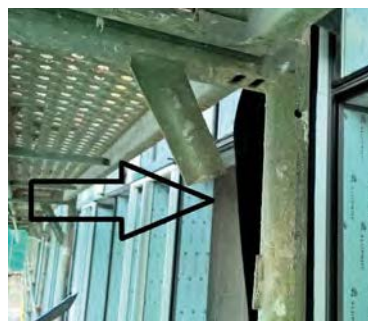
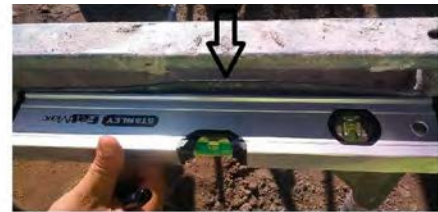
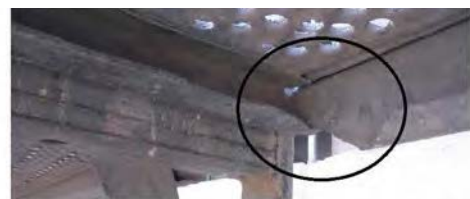
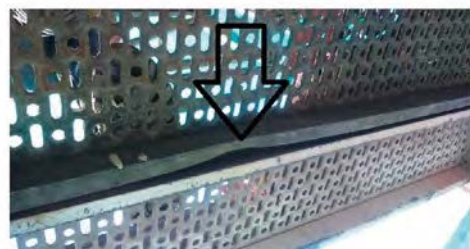
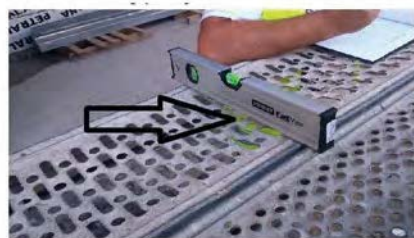
Rys. 2. Przykłady uszkodzeń elementów rusztowań wpływających na nośność konstrukcji

Kolejnym czynnikiem, który także decyduje o funkcjonalności rusztowania, jest stan techniczny elementów. Na 50 przebadanych rusztowań stwierdzono, że 9 rusztowań nie posiada uszkodzeń, 39 posiada elementy uszkodzone, a 2 rusztowania zmontowane są z elementów o bardzo dużym stopniu zużycia. Na rys. 2. pokazano przykładowe uszkodzenia wpływające na nośność konstrukcji, a na rys. 3. uszkodzenia, które zmniejszają bezpieczeństwo użytkowników rusztowania. Uszkodzeniami, które negatywnie wpływają na nośność rusztowania, są: uszkodzenia stężeń w formie wygięcia z płaszczyzny, uszkodzenia dolnych poprzeczek ram, polegające na wygięciu tych elementów lub wręcz wycięciu, uszkodzenia blach węzłowych ram oraz uszkodzenia pomostów. Pomosty są elementami w najgor-

Wycięte usztywnienie węzła ramy

Widok z góry - pęknięcie połączenia dolnej poprzeczki i słupka ramy

Uszkodzona górna poprzeczka ramy - wygięcie

Uszkodzenie słupka ramy

Uszkodzona dolna poprzeczka - rozcięta

Uszkodzenie pomostu - wygięcie blach poprzecznic

Uszkodzenie pomostu - wygięcie wzmocnienia bocznego

Uszkodzenie pomostu - ugięcie w pionie perforowanej powierzchni pomostu

szym stanie technicznym. W trakcie badań stwierdzono, że większość z nich ma uszkodzenia. Występowanie uszkodzeń oznacza, że rola pomostów w tworzeniu sztywności poziomej jest ograniczona. W efekcie poszczególne płaszczyzny ram pracują oddzielnie i w przypadku braku kotwienia mogą być poddane zginaniu np. od działania wiatru, a kolejne ramy rusztowania mogą być skręcane.

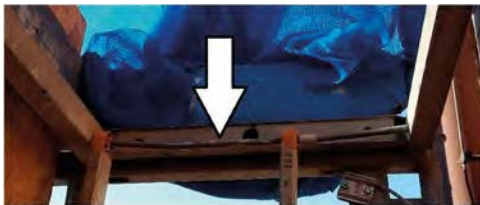
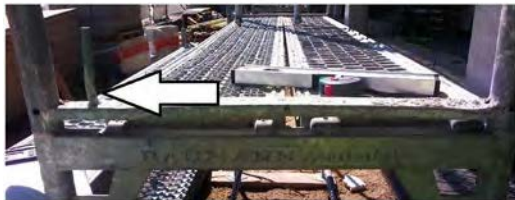
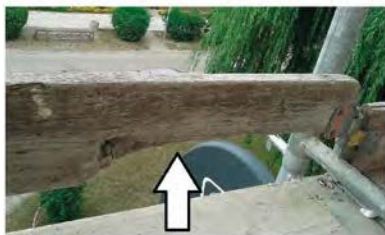
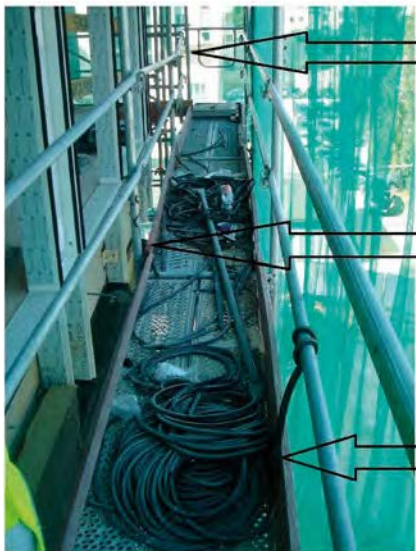
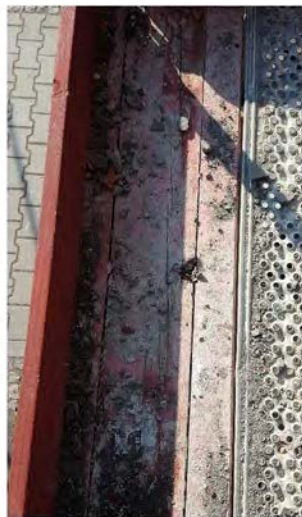
Rys. 3. Przykłady uszkodzeń elementów rusztowań wpływających głównie na bezpieczeństwo pracowników

Uszkodzone zamocowanie drabinki - wygięty pręt

Uszkodzony trzpień mocowania krawężnika - wygięty

Uszkodzony krawężnik (bortnica)

Złe zamocowane poręcz

Nieprzymocowane krawężniki

Materiały, przeszkadzające w poruszaniu się po pomoście

Spękany i jednocześnie zabrudzony pomost drewniany

Brak ciągłości poręczy

Wygięta poręcz
