Waldemar CHMIELAK
Adam SMOLARCZYK

BADANIE PRZYCZYN EKSPLOZJI KONDENSATORÓW LAMP METALOHALOGENKOWYCH

PRACE INSTYTUTU ELEKTROTECHNIKI, zeszyt 270, 2015

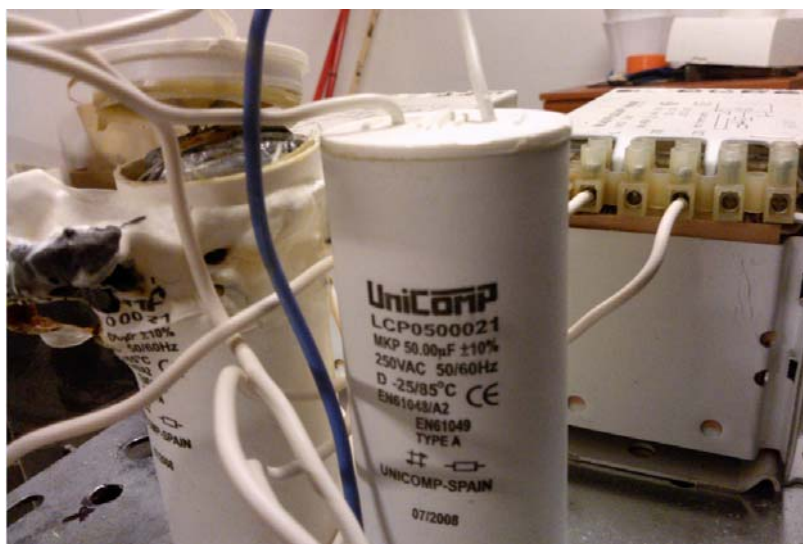
Rys. 1. Układ zapłonowy lampy metalohalogenkowej [1]

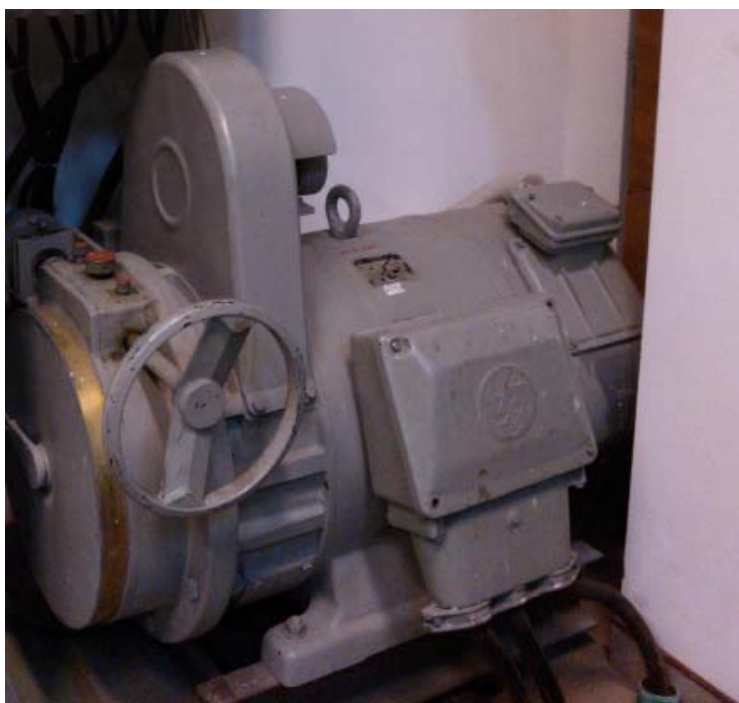
Źródłem napięcia wykorzystanym do prób był regulator indukcyjny typu BP 94-2 produkcji MEZ VSETIN (rys. 8). Regulator ten umożliwia płynną regulację napięcia probierczego w zakresie od 0 do 525 V przy prądzie do 230 A. Kształt napięcia na wyjściu regulatora jest wystarczająco wolny od harmonicznych. Przeprowadzono próby przy temperaturze otoczenia wynoszącej $19,2^{\circ}\text{C}$ podwyższonym napięciem na wszystkich 6 kondensatorach. Napięcie probiercze było stopniowo podnoszone od wartości 0 do 502 V AC. Po osiągnięciu napięcia 502 V AC było ono utrzymywane na kondensatorach przez czas 60 sekund, po czym odłączano regulator.

Rys. 8. Regulator indukcyjny MEZ VSETIN BP 94-2
