PRZEBUDOWA PRZEJŚCIA PODZIEMNEGO POD UL. BOLESŁAWA KRZYWOUSTEGO W POZNANIU – PRZYKŁAD „REWITALIZACJI” OBIEKTU INŻYNIERSKIEGO

Krzysztof POKORSKI, Łukasz SZUBA, Waldemar ZAGOŹDŹON
SMP Projektanci Sp. j.

W referacie przedstawione zostaną zagadnienia związane z realizacją przebudowy przejścia podziemnego pod ulicą Bolesława Krzywoustego, realizowanego w ramach budowy i przebudowy układu komunikacyjnego oraz rozbudowy układu drogowego w rejonie ograniczonym ulicami Jana Pawła II – Krzywoustego – Inflancka -Milczańska i trasą tramwajową na Rataje w Poznaniu.

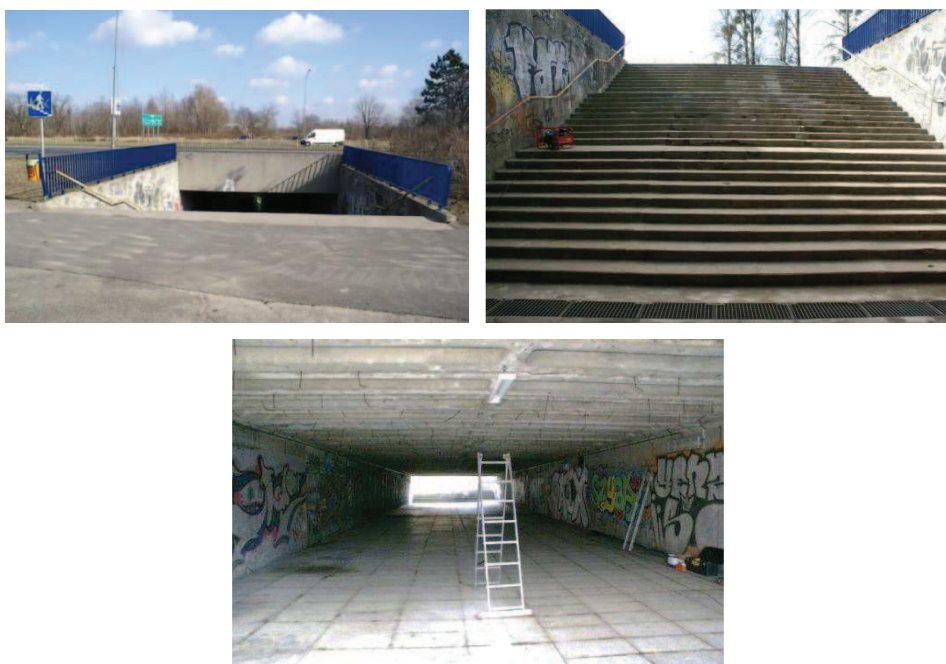
Fot. 1–3. Przejście podziemne – stan przed wykonaniem robót budowlanych

W trakcie inwentaryzacji przedmiotowego przejścia stwierdzono przecieki przez strop. Mogły one świadczyć m.in. o uszkodzonej izolacji przeciwwodnej oraz nieszczelności samej żelbetowej konstrukcji tunelu. Przecieki były szczególnie widoczne w rejonie pomieszczeń gospodarczych zlokalizowanych w przejściu. Zaprojektowano odkopanie konstrukcji do głębokości poniżej istniejącego stropu, aby umożliwić wykonanie doszczelniającej warstwy nadbetonu. Nadbeton został ukształtowany ze spadkiem na zewnątrz obiektu i sprowadzony na projektowaną płytę przejściową. Zaprojektowane rozwiązanie umożliwiło skutecznie doszczelnienie konstrukcji od góry, odprowadzenie z obiektu wody i przejście jej przez drenaże zlokalizowane na końcach płyt przejściowych. Obecnie po przebudowie obiektu nie odnotowano żadnych przecieków przez konstrukcję stropu.

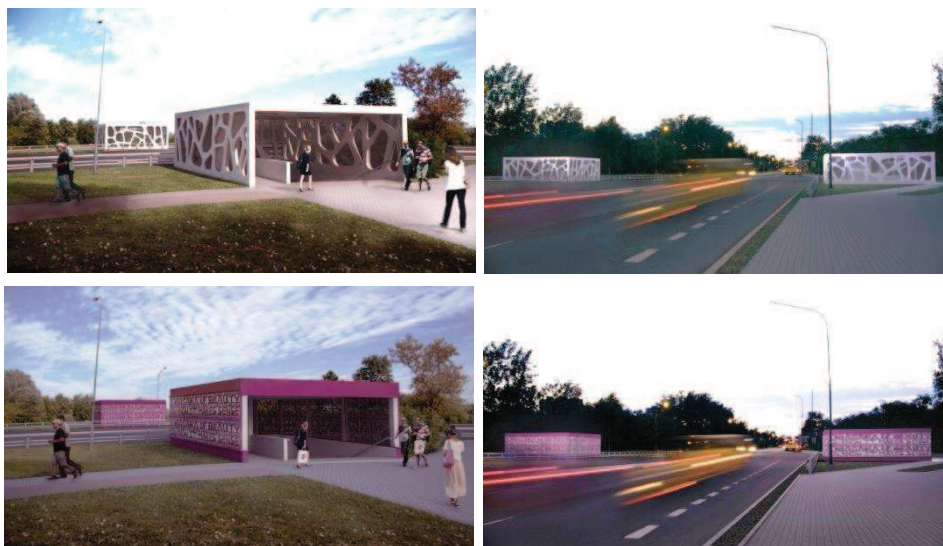
Jednym z założeń projektowych dla robót budowlanych na obiekcie było wykonanie remontu biegów schodowych wraz z wykonaniem ich zadaszenia. Forma i kształt elewacji zadaszenia schodów pod względem wizualnym miały stanowić ważny element w drodze do i z obiektu galerii. Projekt elewacji ewoluował w czasie powstawania projektu - od kształtu w formie ażurowej żelbetowej ściany poprzez układ słupowy z przejrnymi panelami.

Konstrukcję zadaszenia zaprojektowano z betonu C25/30 zbrojonego stalą A-IIIIN. Po oczyszczeniu projektowanych powierzchni betonowych i ich wyrównaniu na ścianach oraz słupach zaprojektowano wykończenie w postaci elementów dekoracyjnych (spieki kwarcowe). Przestrzenie pomiędzy elementami betonowymi zadaszenia schodów zaprojektowano jako wypełnione przejrnymi panelami.

Wiz. 1–4. Wizualizacje koncepcji projektowanego zadaszenia schodów

Zadaszenie schodów zaprojektowano jako połączone z konstrukcją murów oporowych schodów, dlatego betonowanie nowych elementów należało poprzedzić właściwym przygotowaniem podłoża (oczyszczenie, zwilżenie). Pręty zbrojeniowe istniejącej konstrukcji po skuciu gzymsów pozostawiono, oczyszczono poprzez piaskowanie i „wpuszczono” w projektowane zbrojenie. Zabieg ten miał na celu zapewnienie ciągłości zbrojenia istniejącej konstrukcji z projektowaną. Zbrojenie nowych elementów zadaszenia dodatkowo zaprojektowano jako wklejane na żywicę we wcześniej wywiercone otwory w istniejącej konstrukcji.

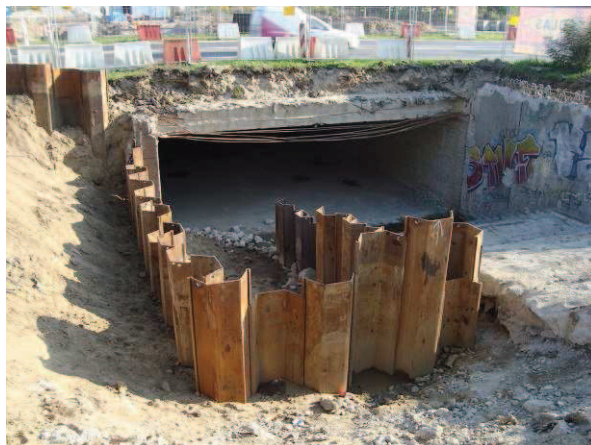
Dla umożliwienia wykonania szybów windowych zaprojektowano podłużne rozkucie istniejących schodów oraz fragmentu ściany oporowej. Ingerencja w elementy konstrukcyjne wymagała zabezpieczenia stateczności konstrukcji na czas robót oraz ze względu na wysoki poziom wód gruntowych zapewnienia jej docelowej szczelności. Szyb windowy zaprojektowano w obudowie ze ścianek szczelnych, stanowiących zewnętrzne deskowanie szczelnej „wanny” żelbetowej z betonu C25/30. „Wannę” zaprojektowano w postaci ramy otwartej typu „U” m.in. w celu zabezpieczenia konstrukcji przed przedostawaniem się wód gruntowych. Na jej konstrukcję składał się żelbetowy rygiel dolny o stałej grubości 0,25m oraz żelbetowe ściany boczne o grubości 0,30-0,40m. Po wykonaniu konstrukcji wanny górę ścianek szczelnych obcięto do określonych rzędnych i wykonano żelbetowe gzymsy.

Fot. 4. Ścianki szczelne- zabezpieczenie wykopów i deskowanie tracone szczelnej „wanny” żelbetowej

W celu doszczelnienia konstrukcji na „wannie” zaprojektowano i wykonano izolację przeciwwodną, a następnie warstwę ochronną izolacji z betonu o grubości 5cm. Na tym podłożu, wykonano konstrukcję rygła dolnego i ścian szybu windy. Powierzchnię tych ostatnich, oczyszczono i wykończono antykorozyjnymi powłokami malarskimi do betonu.

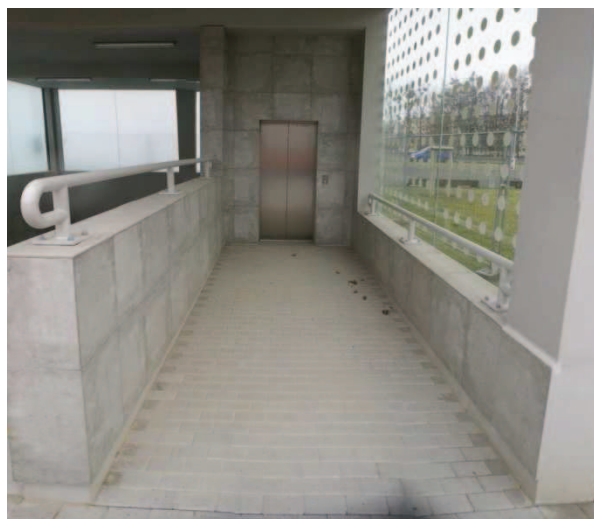
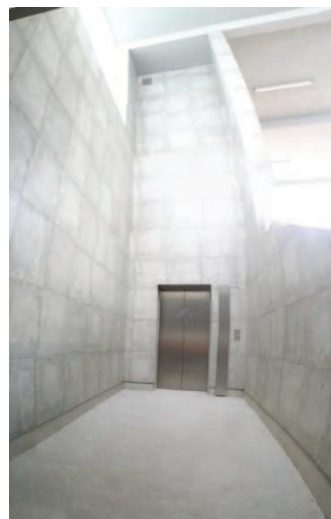
Fot. 5 i 6. Wejścia do zaprojektowanej windy – z poziomu „0” oraz „1”

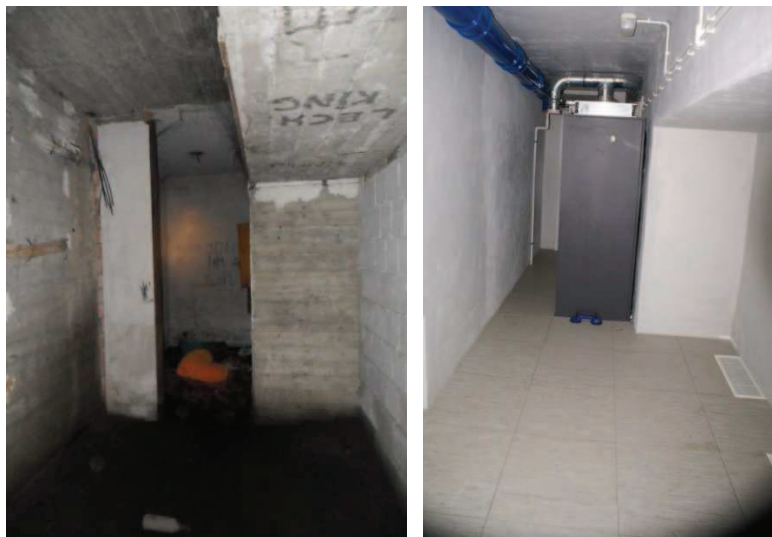
- wymianę drzwi do pomieszczeń na nowe, antywłamaniowe,
- wykonanie posadzki technicznej (podłoga wyniesiona o 20cm w celu zabezpieczenia urządzeń przed zalaniem),
- oczyszczenie i wykończenie ścian pomieszczenia oraz powierzchni sufitowych,
- przystosowanie pomieszczenia do projektowanej funkcji zgodnie z uzgodnieniami (wentylacja precyzyjna, instalacja elektryczna, wodna i kanalizacyjna).

- wykonanie iniekcji przecieków przez konstrukcję pomieszczenia (ścian od zewnątrz oraz podłogi od wewnątrz pomieszczenia),
- wykonanie izolacji wodnej po obrysie pomieszczenia na powierzchniach odziemnych wraz z warstwą ochronną izolacji,
- wykonanie nowej szczelnej warstwy nadbetonu zabezpieczającej pomieszczenie od góry,
- wykonanie nowej posadzki betonowej pod projektowaną podłogą techniczną (wraz z nową izolacją).

Fot. 7 i 8. Pomieszczenie gospodarcze przed i po remoncie

Zgodnie z warunkami wydanymi przez Urząd Miasta Poznania – Wydział Zarządzania Kryzysowego i Bezpieczeństwa zaprojektowano również zaadaptowanie jednego z pomieszczeń gospodarczych zlokalizowanych w przejściu jako tymczasowe pomieszczenie techniczne węzła teletransmisyjnego.

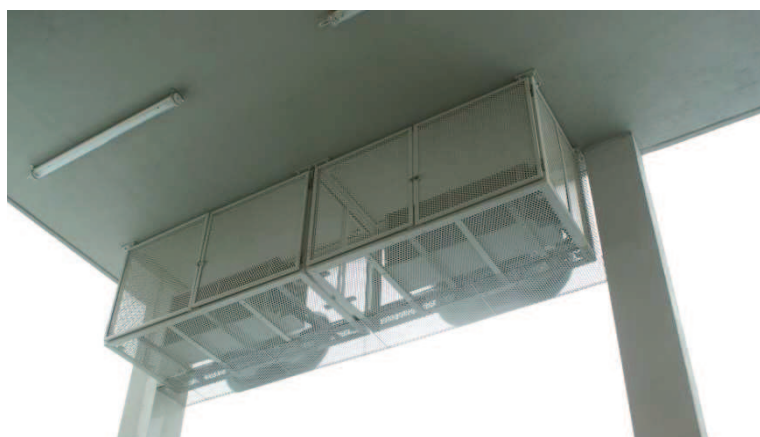
Fot. 9. W ramach dokumentacji zaprojektowano konstrukcję wsporcą dla klimatyzatorów

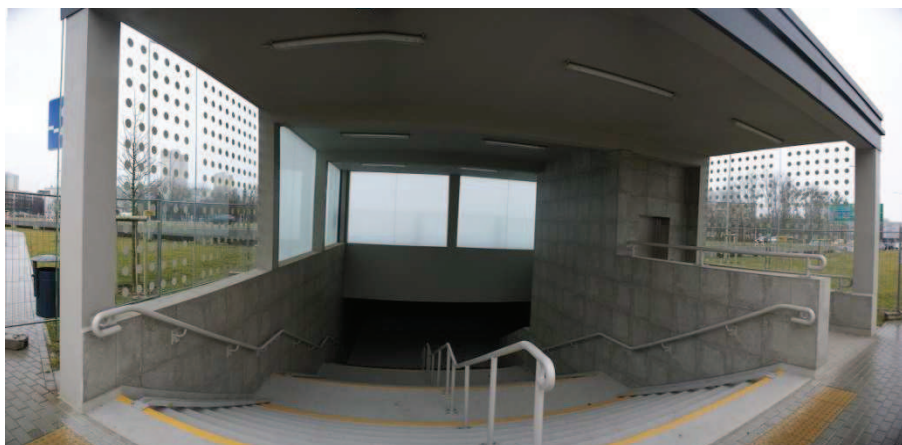
Fot. 10. Wejścia do tunelu – zadaszenie i biegi schodowe

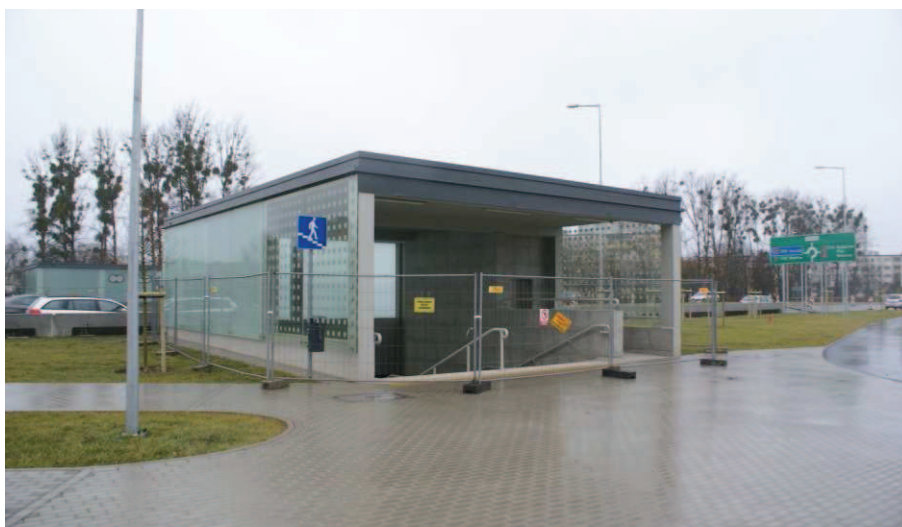
Fot. 11. Forma i kształt zrealizowanego zadaszenia schodów
