Próby doświadczalne kompozytowego silnika pneumatycznego

W artykule przedstawiono zagadnienia związane z doбором tworzyw sztucznych na elementy silnika pneumatycznego. Omówiono aspekty związane z produkcją i eksploatacją podzespołów z tworzyw sztucznych. Zaprezentowano wyniki prób ruchowych silnika pneumatycznego wyposażonego w elementy wykonane z tworzyw sztucznych. Przeprowadzone próby umożliwiły weryfikację założeń projektowych oraz możliwości zastosowania tworzyw sztucznych w budowie silnika pneumatycznego.

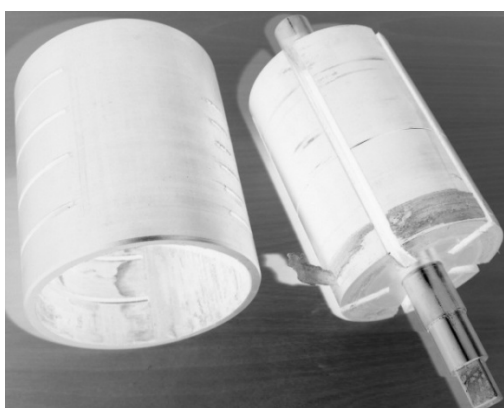
Rys.9. Uszkodzona tuleja cylindra oraz wirnik oklejony materiałem z tulei [3]

Próby te również nie dały pozytywnego wyniku. Łopatki wykonane z wyżej wymienionych materiałów podczas przetaczania się po wewnętrznej powierzchni tulei cylindra skrawały ją, a po dłuższej pracy powodowały uplastycznianie materiału tulei. W efekcie tego zeskrwany materiał tulei był wyrzucany przez otwór wylotowy silnika, a częściowo (uplastyczniony) przywierał do elementów wewnętrznych silnika (rys. 9).

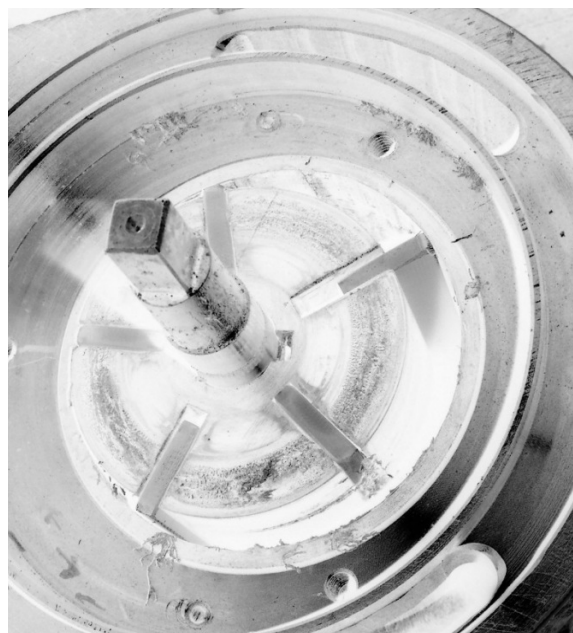
Rys.11. „Sklejone” ze sobą elementy silnika uplastycznionym materiałem tulei cylindra [3]

wylotowy silnika). Po zdjęciu pokrywy silnika okazało się, że materiał tulei cylindra, w wyniku wzrostu temperatury, uplastyczniał się i „skleił” łopatki z wirnikiem oraz tuleją cylindra (rys. 11).

Demontaż elementów silnika wykazał, że po usunięciu uplastycznionego materiału tulei cylindra, łopatki i wirnik mogą być dalej testowane (nie zauważono na nich uszkodzeń mogących wyeliminować je z dalszych prób).

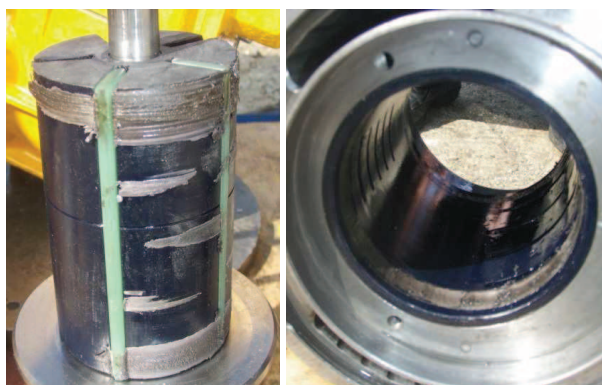
Rys. 13. Oklejony materiałem tulei cylindra wirnik i uszkodzona tuleja cylindra [3]

Wszystkie poprzednio przeprowadzone próby ruchowe odbywały się bez smarowania łopatek. Zakładając, że smarowanie może zmniejszyć ilość wydzielanego ciepła, postanowiono zabudować w silniku nową tuleję cylindra i wirnik wykonane z materiału I oraz łopatki z tworzywa sztucznego. Wyregulowano również zawór dozujący olej do smarowania wnętrza silnika. Po kolejnym zatrzymaniu silnika zdjęto pokrywę w celu identyfikacji niesprawności. Okazało się, że mimo smarowania materiał z tulei silnika okleił łopatki i wirnik (rys. 13), co

było bezpośrednią przyczyną wzrostu oporów ruchu i zatrzymania silnika.

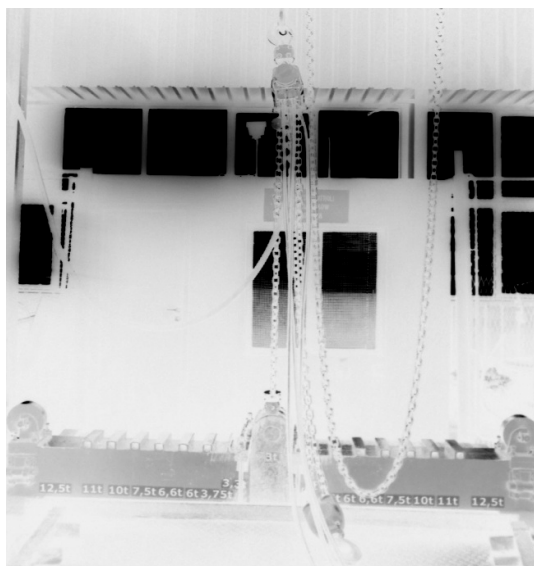
Rys. 16. Stanowisko do badań wciągników pod obciążeniem [3]

Próby pod obciążeniem przeprowadzono na stacji prób (rys. 16) zlokalizowanej na jednej z hal producenta wciągników łańcuchowych, tj. FMiU OMAG Oświęcim Sp. z o.o. Próby ruchowe prowadzono z obciążeniem 3,3 tony oraz obciążeniem 6,6 tony.

- wirnik z materiału I, obciążenie 3,3 t – prędkość 1,1 m/min,
- wirnik z materiału I, obciążenie 6,6 t – prędkość 0,6 m/min,
- wirnik z materiału III, obciążenie 6,6 t – prędkość 0,7 m/min.
